# Asbestinventarisatetest

Veeweidestraat 9, 3300 Tienen

Attestnummer : 20240825-000022.000

Uitgegeven op : 25.08.2024

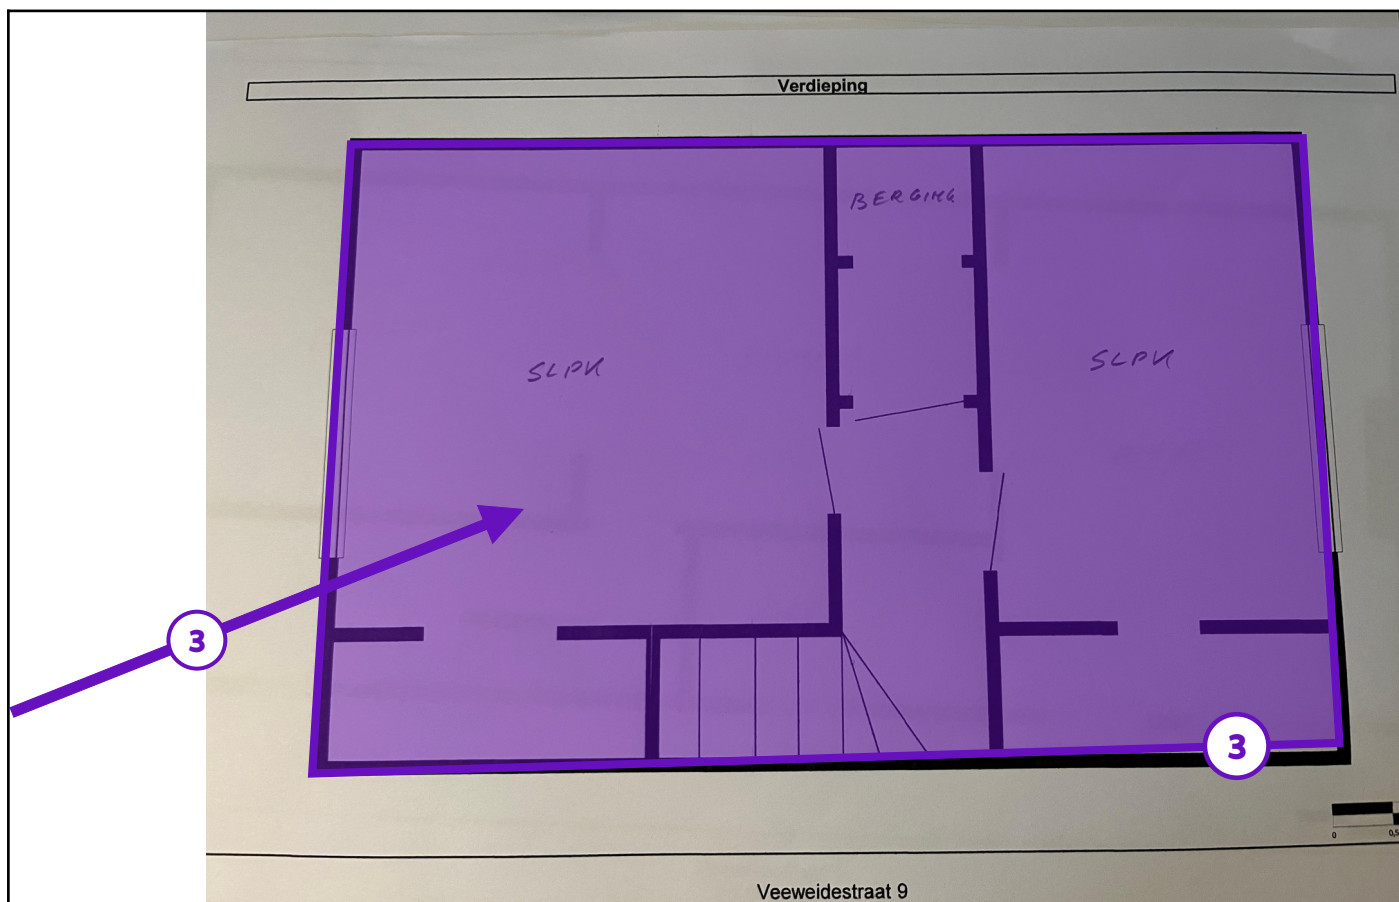
## Plan 1.2: Plan verdieping

Beschrijving	Type	Actie
3. Plafond verdieping afgewerkt met hout	Advies	-

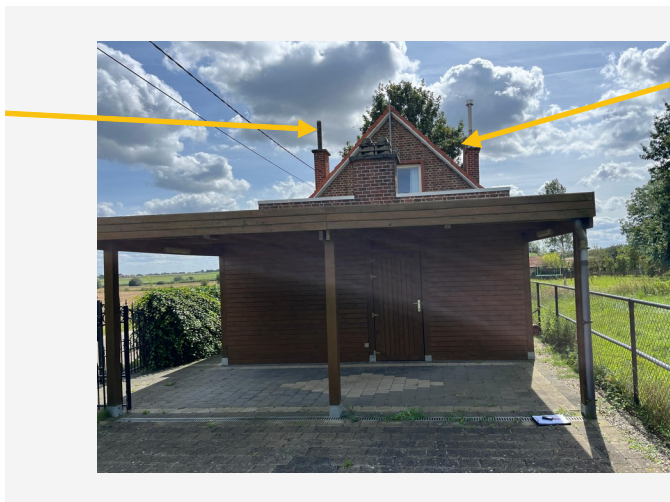
Overzichtsfoto

Detailfoto

Eindbeoordeling materiaalrisico	Verhoogd materiaalrisico en/of verhoogde kans op vezelvrijgave
---------------------------------	--

Gebondenheid	Categorie 1: hechtgebonden in oorsprong
Asbestsoort (vezeltype)	Crocidoliet aanwezig
Asbestconcentratie	Laag (< 50%)
Afschermingsgraad van het gehele materiaal	Geheel of deels vrij aan de buitenlucht
Toestand van het materiaal	Matig beschadigd, matig verweerd

Beschrijving	Rookgaskanalen op zadeldak
Omgeving	Buiten
Primaire drager	Schuin dak
Asbestmateriaal	Rookgaskaanaal
Bindmiddel van asbestmateriaal	Cement
Gebondenheid op basis van bindmiddel	Hecht
Hoeveelheid (lengte - omtrek - dikte - aantal)	<ul style="list-style-type: none"><li>• 1,20 m - 40,00 cm - 0,60 cm - 2 stuks</li></ul>
Totaal volume	0,006 m <sup>3</sup>
Eenvoudig bereikbaar	Ja
Bevestigingswijze	<ul style="list-style-type: none"><li>• Verlijmd, ingegoten, versmeerd</li></ul>
Identificatiemethode	Vaststelling zonder monsternamen
Destructieve handeling voor identificatie	Nee
Opmerking	Maten en gewichten zijn louter indicatief en dus niet geschikt als basis voor offertes of berekeningen.

Het asbestmateriaal valt onder de mijlpaal van 2034.

Verwijderen

- Zorg voor een veilig beheer en verwijder dit asbestmateriaal wanneer het bij werken eenvoudig bereikbaar wordt. Controleer de toestand jaarlijks op wijzigingen.

- Eenvoudige handelingen: mag via doe-het-zelf of door werknemer(s) met opleidingsattest eenvoudige handelingen  
Hechtgebonden toepassing, mag via doe het zelf mits inachtnaamte geeigende veiligheidsmaatregelen.
- Eenvoudige handelingen: enkel door erkend asbestverwijderaar  
Hechtgebonden toepassing, maar wegens moeilijkheidsgraad best door een erkende dakwerker.

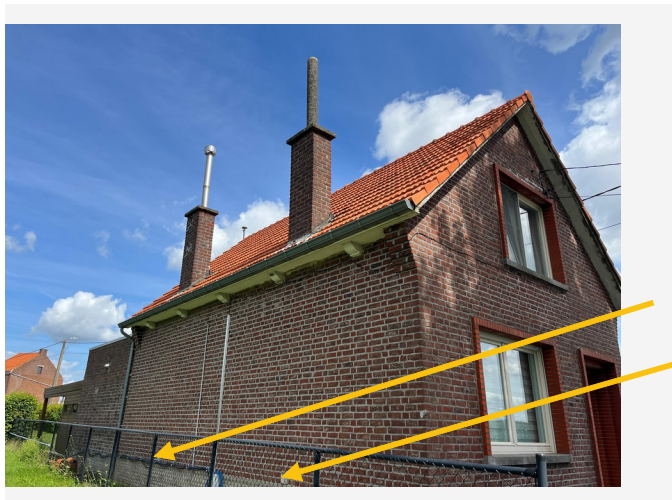
Overzichtsfoto

Detailfoto

Eindbeoordeling materiaalrisico	Laag materiaalrisico en/of verlaagde kans op vezelvrijgave
---------------------------------	--

Gebondenheid	Categorie 1: hechtgebonden in oorsprong
Asbestsoort (vezeltype)	Crocidoliet aanwezig
Asbestconcentratie	Laag (< 50%)
Afschermingsgraad van het gehele materiaal	Geheel of deels vrij aan de buitenlucht
Toestand van het materiaal	Licht beschadigd, licht verweerd. Intact calciumsilicaatmateriaal of categorie III 'gebondenheid'

<b>Beschrijving</b>	Inspectieluikjes rookgaskanalen.
<b>Omgeving</b>	Buiten
<b>Primaire drager</b>	Wand buitenschil
<b>Asbestmateriaal</b>	Brandwerende afsluiting (prefab geheel) - (vlinder)klep
<b>Bindmiddel van asbestmateriaal</b>	Cement
<b>Gebondenheid op basis van bindmiddel</b>	Hecht
<b>Hoeveelheid (gewicht - aantal)</b>	<ul style="list-style-type: none"><li>• 3,00 kg - 2 stuks</li></ul>
<b>Totaal gewicht</b>	6,00 kg
<b>Eenvoudig bereikbaar</b>	Ja
<b>Bevestigingswijze</b>	<ul style="list-style-type: none"><li>• Verlijmd, ingegoten, versmeerd</li></ul>
<b>Identificatiemethode</b>	Vaststelling zonder monstername
<b>Destructieve handeling voor identificatie</b>	Nee
<b>Opmerking</b>	Maten en gewichten zijn louter indicatief en dus niet geschikt als basis voor offertes of berekeningen.

Het asbestmateriaal valt onder de mijlpaal van 2040.

Zorgvuldig beheren

- Zorg voor een veilig beheer en verwijder dit asbestmateriaal wanneer het bij werken eenvoudig bereikbaar wordt. Controleer de toestand jaarlijks op wijzigingen.

- Eenvoudige handelingen: mag via doe-het-zelf of door werknemer(s) met opleidingsattest eenvoudige handelingen  
Hechtgebonden toepassing, mag via doe het zelf mits inachtnaeme geeigende veiligheidsmaatregelen.

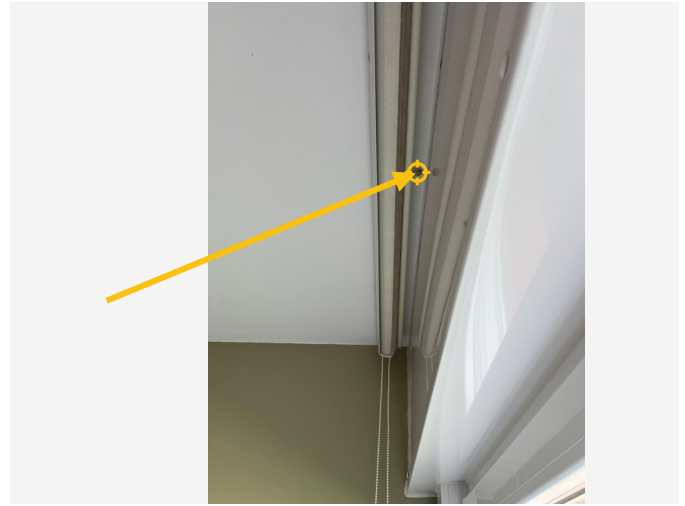
## Fiche 4: Pleisterwerk plafond

Overzichtsfoto

Detailfoto

Geen asbest

#	Type	Referentie	Resultaat
4.1	Mengmonster	20221216-272/002	Geen asbest

<b>Beschrijving</b>	Pleisterwerk plafond
<b>Omgeving</b>	Binnen
<b>Primaire drager</b>	Plafond
<b>Bindmiddel van materiaal</b>	Gips - kalk
<b>Gebondenheid op basis van bindmiddel</b>	Niet-hechtgebonden
<b>Hoeveelheid (oppervlakte - dikte - aantal)</b>	• 70,00 m <sup>2</sup> - 0,50 cm - 1 stuk
<b>Totaal volume</b>	0,35 m <sup>3</sup>
<b>Identificatiemethode</b>	Vaststelling met monstername
<b>Destructieve handeling voor identificatie</b>	Nee
<b>Opmerking</b>	Maten en gewichten zijn louter indicatief en dus niet geschikt als basis voor offertes of berekeningen.

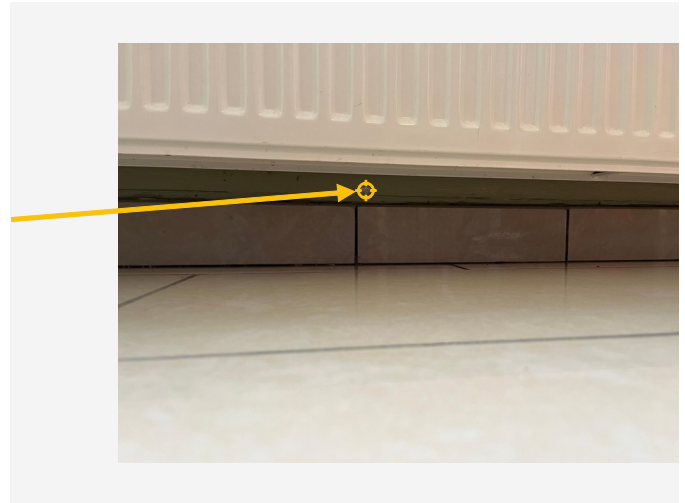
## Fiche 5: Pleisterwerk muur

Overzichtsfoto

Detailfoto

Geen asbest

#	Type	Referentie	Resultaat
5.1	Mengmonster	20221216-272/001	Geen asbest

<b>Beschrijving</b>	Pleisterwerk muur
<b>Omgeving</b>	Binnen
<b>Primaire drager</b>	Binnenwand
<b>Bindmiddel van materiaal</b>	Gips - kalk
<b>Gebondenheid op basis van bindmiddel</b>	Niet-hechtgebonden
<b>Hoeveelheid (oppervlakte - dikte - aantal)</b>	• 120,00 m <sup>2</sup> - 0,50 cm - 1 stuk
<b>Totaal volume</b>	0,60 m <sup>3</sup>
<b>Identificatiemethode</b>	Vaststelling met monstername
<b>Destructieve handeling voor identificatie</b>	Nee
<b>Opmerking</b>	Maten en gewichten zijn louter indicatief en dus niet geschikt als basis voor offertes of berekeningen.
