Keuringsverslag van een elektrische laagspanning- en zeer lage spanningsinstallatie

NIET CONFORM

Datum keuring: 18/03/2023

Straatnaam	Stationsstraat
Huisnummer	147
Busnummer	A 1.1
Postcode	9280
Gemeente	Lebbeke
Land	België

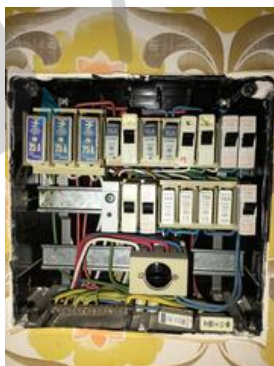
Afbeelding schakel- en verdeelbord:

15.07 Verdeelbord dient vervangen te worden, de beschermingsgraad tegen rechstreekse aanraking is onvoldoende. (Boek 1 Onderafdeling 4.2.2.3.)

15.09 De genaakbare, naakte onder spanning staande delen zijn onvoldoende afgeschermd. (Boek 1 Afdeling 5.1.4. en 4.2.2.3.)

15.10 Niet gebruikte invoeringen van het verdeelbord zijn niet correct of onvoldoende afgedicht. (Boek 1 Afdeling 5.1.4. en 4.2.2.3.)

17.02 De smeltveiligheidshouders of houders van automatische schakelaars dienen voorzien te worden van kalibreerelementen. (Boek 1 Onderafdeling 5.3.5.5.A.)

17.08 De aanduiding van de nominale stroomsterkte van zekeringen en/of automaten in niet zichtbaar of is uitgewist. (Boek 1 Onderafdeling 1.4.2.1.)
