Asbestinventarisatetest

Stationsstraat 147/2, 9280 Lebbeke

Attestnummer : 20230313-000169.000

Zone 1: Hoofdgebouw

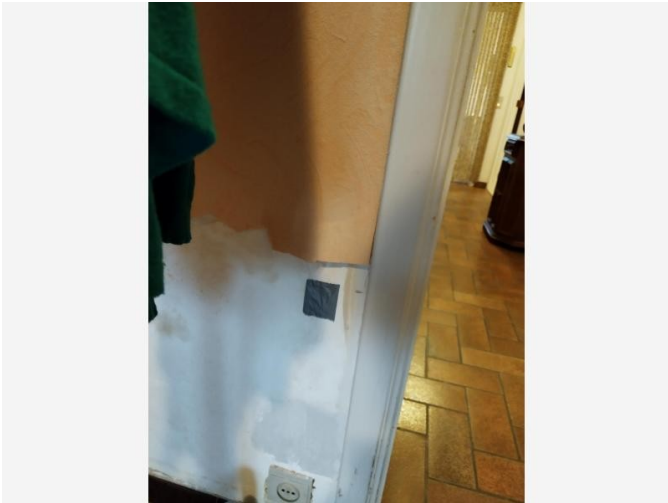
Overzichtsfoto

Geen asbest

#	Type	Referentie	Resultaat
1.1	Mengmonster	MS3	Geen asbest
1.2	Mengmonster	MS4	Geen asbest

Beschrijving	Pleisterwerk
Omgeving	Binnen
Primaire drager	Wanden en plafonds

Bindmiddel van materiaal	Gips - kalk
Gebondenheid op basis van bindmiddel	Niet-hechtgebonden
Hoeveelheid (oppervlakte - dikte - aantal)	• 0,10 m ² - 0,10 cm - 1 stuk
Totaal volume	< 0,001 m ³
Identificatiemethode	Vaststelling met monstername
Destructieve handeling voor identificatie	Nee
Opmerking	Het totale gewicht van het pleisterwerk werd niet nader bepaald. Hetzelfde type pleister is aanwezig in het gehele pand. Tevens werden er mengstalen genomen, verspreid over de gehele verdiepingen.
