ASBESTINVENTARISATTEST

Naamsesteenweg 94 bus 0001
3001 Heverlee

16 november 2022

Attestnummer : 20221125-000059.000

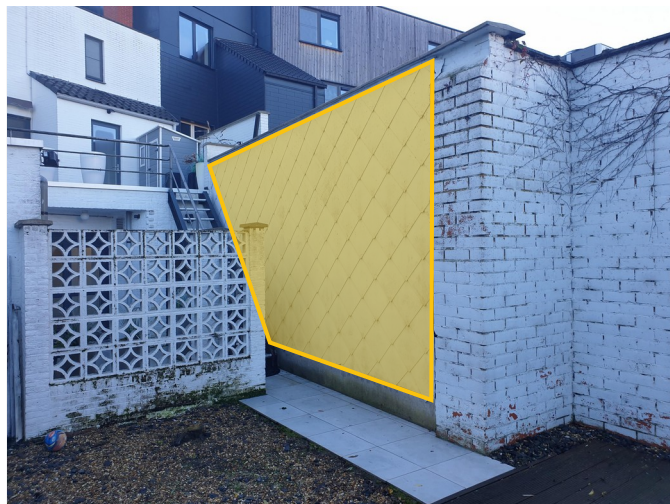
Overzichtsfoto

Detailfoto

Eindbeoordeling materiaalrisico	Verhoogd materiaalrisico en/of verhoogde kans op vezelvrijgave
---------------------------------	--

Gebondenheid	Categorie 1: hechtgebonden in oorsprong
Asbestsoort (vezeltype)	Crocidoliet aanwezig
Asbestconcentratie	Laag (< 50%)
Afschermingsgraad van het gehele materiaal	Geheel of deels vrij van de buitenlucht
Toestand van het materiaal	Matig beschadigd, matig verweerd

Beschrijving	Leien Scheidingsmuur tuin
Omgeving	Buiten
Primaire drager	Wand vrijstaand (scheidingsmuur, ...)
Asbestmateriaal	Dak- en gevelbekleding - Lei, shingle
Bindmiddel van asbestmateriaal	Cement
Gebondenheid op basis van bindmiddel	Hecht

Hoeveelheid (oppervlakte - aantal)	• 31,00 m ² - 1 stuk
Totale oppervlakte	31,00 m ²
Eenvoudig bereikbaar	Ja
Bevestigingswijze	• Genageld, geniet
Identificatiemethode	Vaststelling zonder monstername
Destructieve handeling voor identificatie	Nee

Verwijderen

- Zorg voor een veilig beheer. Vermijd het beschadigen van het asbestmateriaal. Controleer de toestand jaarlijks op wijzigingen.
- Verwijder dit asbestmateriaal zo snel mogelijk. Volg de toestand goed op.
- Hemelwater dat afspoelt van asbestcement daken of gevels kan asbestdeeltjes bevatten. Gebruik het enkel voor gesloten circuits (bv. spoelen toiletten). Reinig na het vervangen van het dak of de gevel de dakgoten en regenwaterput of -ton om asbesthoudend sediment of slib te verwijderen

- Eenvoudige handelingen: mag via doe-het-zelf of door werknemer(s) met opleidingsattest eenvoudige handelingen
De techniek van eenvoudige handelingen wordt uitsluitend toegepast bij de verwijdering van:
 - hechtgebonden asbest die niet beschadigd is of waarbij er geen vrije vezels zichtbaar zijn en waarbij verwijdering geen aanleiding geeft tot een wijziging van de toestand;
 - hechtgebonden asbest die beschadigd is of waarbij er vrije vezels zichtbaar zijn en die verwerkt is in een buitentoepassing waarbij geen derden aanwezig zijn, voor zover de verwijdering geen aanleiding geeft tot

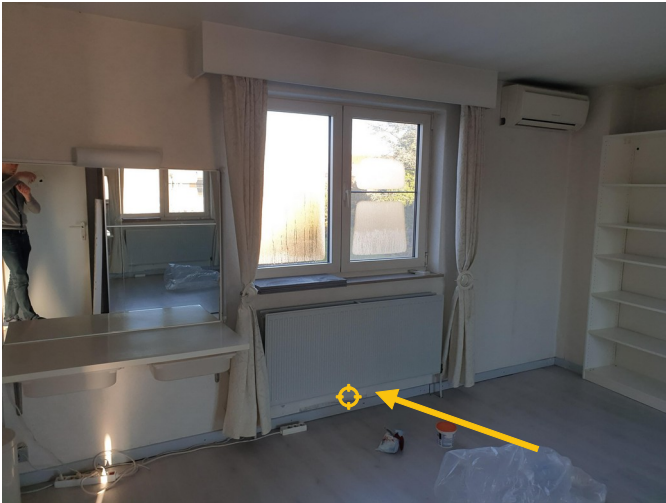
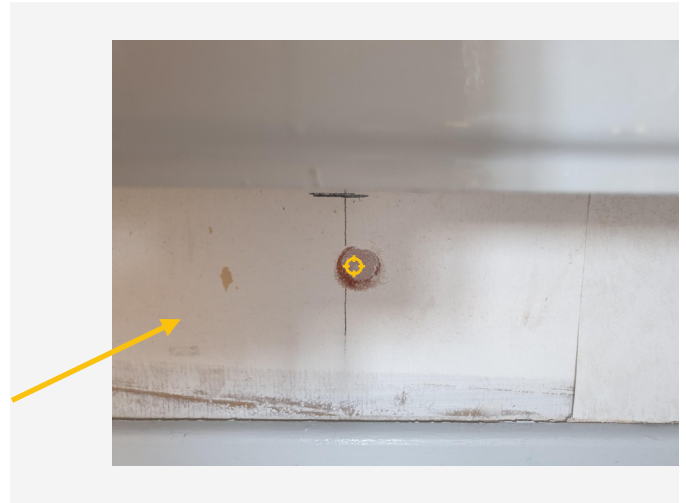
Fiche 2: Pleisterwerk wanden

Overzichtsfoto

Detailfoto

Geen asbest

#	Type	Referentie	Resultaat
2.1	Mengmonster	SN1.1-221116	Geen asbest

Beschrijving	Pleisterwerk wanden
Omgeving	Binnen
Primaire drager	Binnenwand
