**Verslag huishoudelijke elektrische installatie op laagspanning en zeer lage spanning****Algemeen:**

Referentie: 011-20260522-01	Datum controle: 22/05/2026
Keurder: 011

Eigenaar: Uli Wolfs	EAN-code: Onbekend
Adres installatie: Oude Liersebaan 35, 2800 - Mechelen	Nummer teller(s): 2367394
Distributienetbeheerder installatie: Fluvius	
Datum uitvoering installatie:	<input type="checkbox"/> Vóór 01/10/1981 <input checked="" type="checkbox"/> Tussen 01/10/1981 en 01/06/2020 <input type="checkbox"/> Vanaf 01/06/2020
Type:	<input checked="" type="checkbox"/> Wooneenheid <input type="checkbox"/> Niet-huishoudelijk <input type="checkbox"/> PV <input type="checkbox"/> Batterij <input type="checkbox"/> Laadpaal

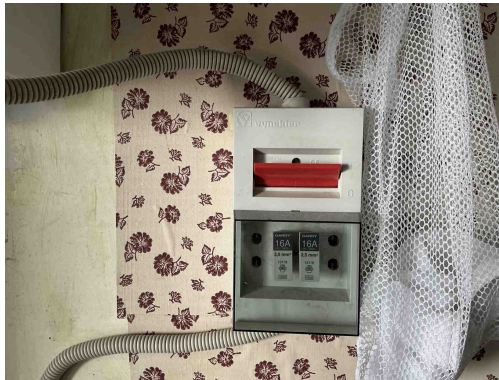
B17 - De voedingsspanning is niet op elk bord vermeld (Boek 1: 3.1.3.3).
Opmerking: Oa bord 2
