# Asbestinventarisatetest

Roomstraat 33/W004, 9160 Lokeren

Attestnummer : **20260204-000368.000**

Uitgegeven op : **04.02.2026**

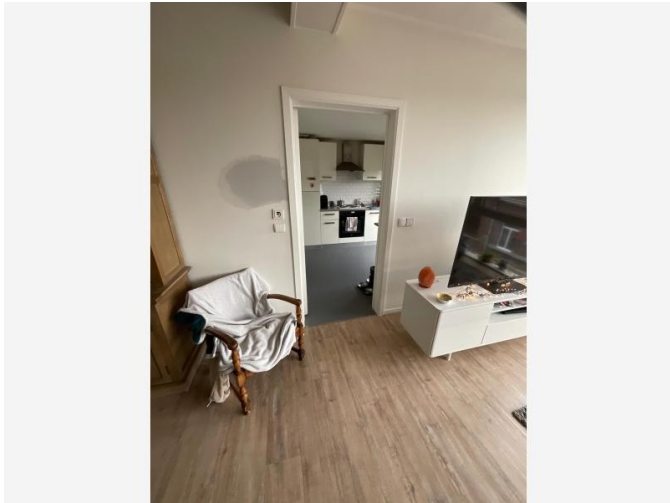
## Fiche 3: pleisterwerk wanden

Geen asbest

#	Type	Referentie	Resultaat
3.1	Mengmonster	mm01	Geen asbest

<b>Beschrijving</b>	pleisterwerk wanden
<b>Omgeving</b>	Binnen
<b>Primaire drager</b>	Binnenwand
<b>Bindmiddel van materiaal</b>	Gips - kalk
<b>Gebondenheid op basis van bindmiddel</b>	Niet-hechtgebonden
<b>Hoeveelheid (oppervlakte - dikte - aantal)</b>	• 115,00 m <sup>2</sup> - 1,00 cm - 1 stuk
<b>Totaal volume</b>	1,15 m <sup>3</sup>
<b>Identificatiemethode</b>	Een monstername door de asbestdeskundige met laboanalyse door een asbestlabo.
<b>Destructieve handeling voor identificatie</b>	Nee
<b>Opmerking</b>	Geschatte hoeveelheid

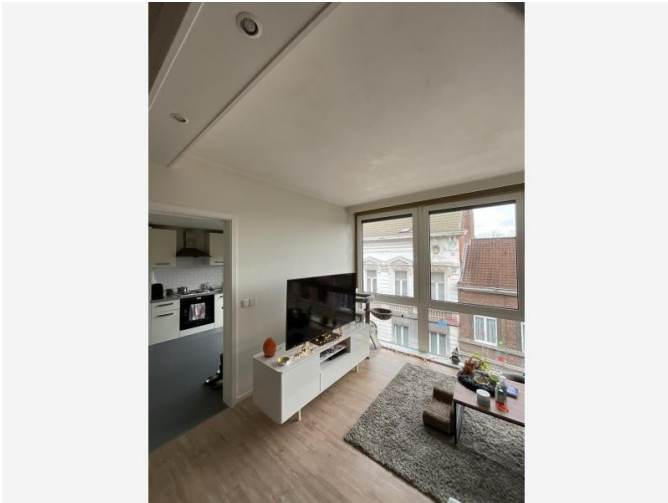
## Fiche 4: pleisterwerk plafond

Geen asbest

#	Type	Referentie	Resultaat
4.1	Mengmonster	mm02	Geen asbest

<b>Beschrijving</b>	pleisterwerk plafond
<b>Omgeving</b>	Binnen
<b>Primaire drager</b>	Plafond
<b>Bindmiddel van materiaal</b>	Gips - kalk
<b>Gebondenheid op basis van bindmiddel</b>	Niet-hechtgebonden
<b>Hoeveelheid (oppervlakte - dikte - aantal)</b>	• 120,00 m <sup>2</sup> - 1,00 cm - 1 stuk
<b>Totaal volume</b>	1,20 m <sup>3</sup>
<b>Identificatiemethode</b>	Een monstername door de asbestdeskundige met laboanalyse door een asbestlabo.
<b>Destructieve handeling voor identificatie</b>	Nee
<b>Opmerking</b>	Geschatte hoeveelheid

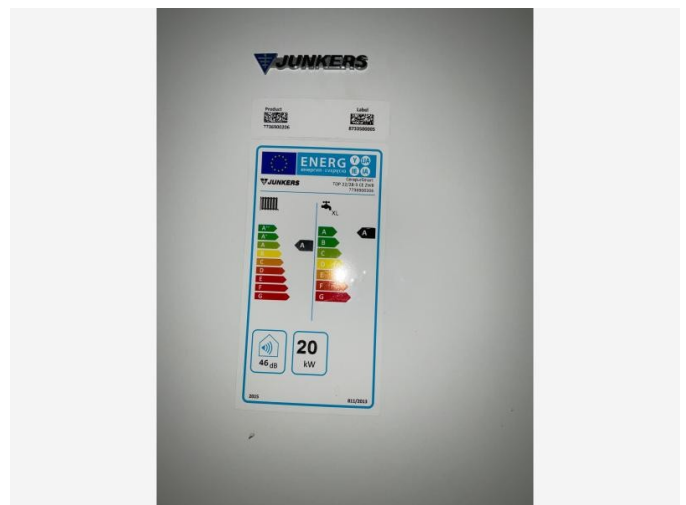
## Fiche 6: Ketel van na 2001

Beschrijving	Notitie	Terug te vinden op plannen
Fiche 5: mastiek type: siliconen	-	-
Fiche 6: Ketel van na 2001	Deze ketel is van na 2001 en kan dus geen asbest verdachte materialen bevatten.	Plan 1.1: Appartement gvl
