**Verslag huishoudelijke elektrische installatie op laagspanning en zeer lage spanning****Algemeen:**

Referentie: 011-20260602-01	Datum controle: 02/06/2026
Keurder: 011

Eigenaar: Onbekend	EAN-code: 541448820061687613
Adres installatie: Stationsplein 4, 2860 - Sint-Katelijne-Waver	Nummer teller(s): 1SAG3105191643
Distributienetbeheerder installatie: Fluvius	
Datum uitvoering installatie:	<input checked="" type="checkbox"/> Vóór 01/10/1981 <input checked="" type="checkbox"/> Tussen 01/10/1981 en 01/06/2020 <input type="checkbox"/> Vanaf 01/06/2020
Type:	<input checked="" type="checkbox"/> Woonenheid <input type="checkbox"/> Niet-huishoudelijk <input type="checkbox"/> PV <input type="checkbox"/> Batterij <input type="checkbox"/> Laadpaal

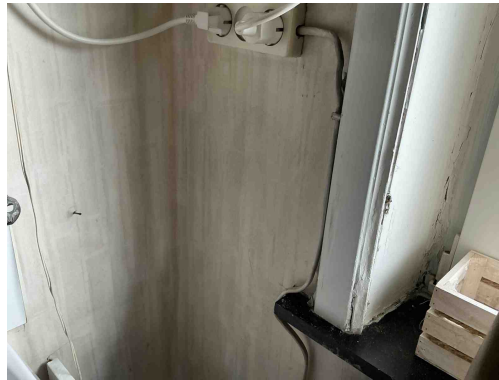
C38 - Het gebruikte kabeltype (snoerkabel) voldoet niet aan de specificaties die van toepassing zijn op voedingsleidingen voor vaste installatie (Boek 1: 1.4.2.1, 5.2.6.2).

Opmerking: Oa bord 2, berging , keuken , ...

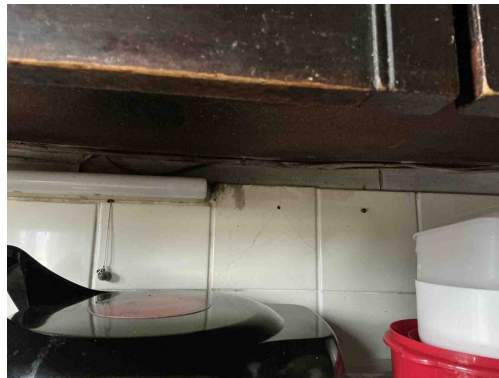
C38 - Het gebruikte kabeltype (snoerkabel) voldoet niet aan de specificaties die van toepassing zijn op voedingsleidingen voor vaste installatie (Boek 1: 1.4.2.1, 5.2.6.2).

Opmerking: Oa bord 2, berging , keuken , ...

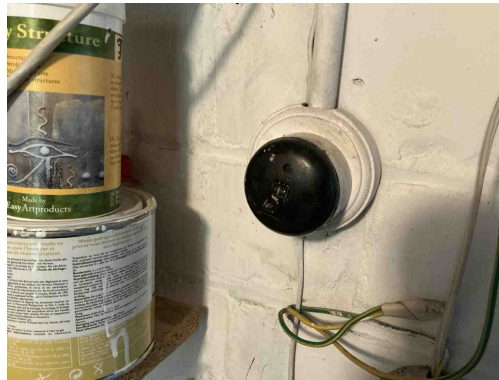
T13 - Opbouwcontactdozen en/of -schakelaars zonder achterplaatje mogen niet rechtstreeks op een brandbare ondergrond bevestigd worden (Boek 1: 4.3.3.5).

Opmerking: Oa garage , berging

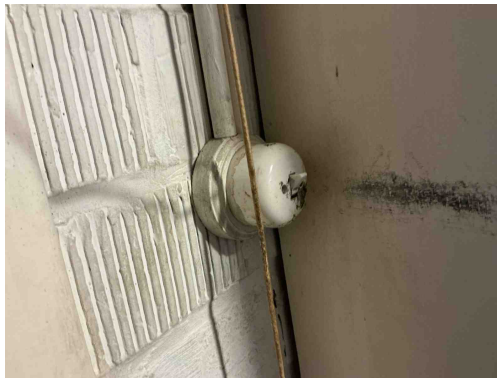
T13 - Opbouwcontactdozen en/of -schakelaars zonder achterplaatje mogen niet rechtstreeks op een brandbare ondergrond bevestigd worden (Boek 1: 4.3.3.5).

Opmerking: Oa garage , berging

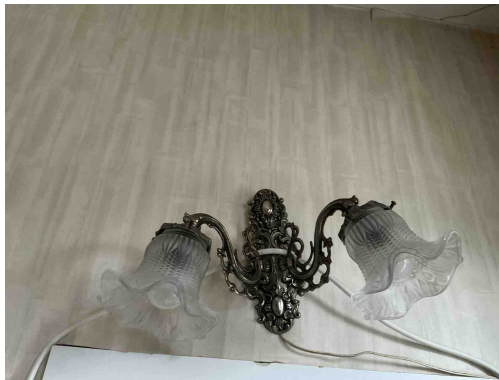
C27 - Het gebruik van geleiders van het type VTLMB (côte-à-côte) is niet toegestaan (Boek 1: 1.4.2.1).
Opmerking: Oa berging, keuken, slaapkamer

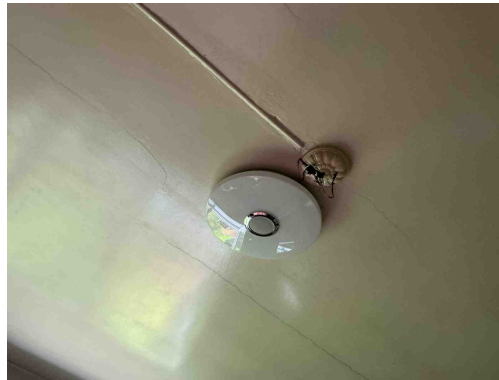
C26 - De verbindingen zijn niet gebeurd in borden, in aftakdozen, aan de klemmen van contactdozen, schakelaars of in de verlichtingstoestellen (Boek 1: 5.2.6.1).

Opmerking: Oa berging , keuken , slaapkamer

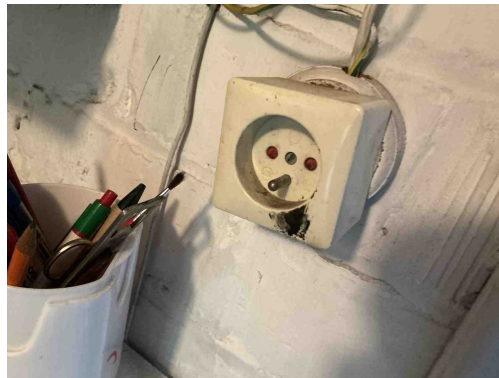
A16 - Er is geen continuïteit van de beschermingsgeleider van de contactdoos (Boek 1: 5.4.3.4).
Opmerking: Oa berging

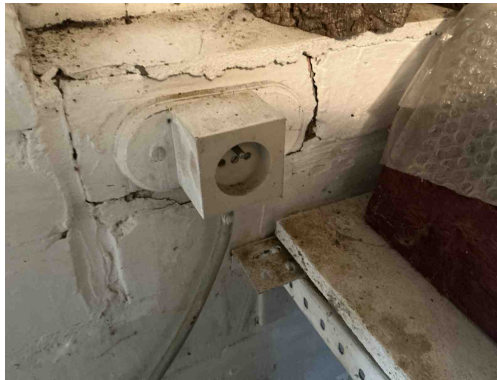
A16 - Er is geen continuïteit van de beschermingsgeleider van de contactdoos (Boek 1: 5.4.3.4).
Opmerking: Oa berging

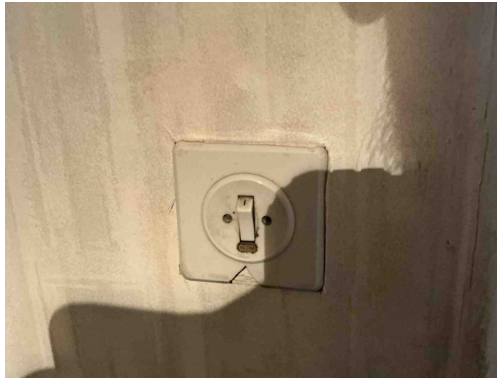
T09 - Bepaalde contactdozen en/of schakelaars zijn beschadigd (Boek 1: 1.4.1.3).
Opmerking: Oa slaapkamer
