# Asbestinventarisatetest

Dirkputstraat 77/00.1, 2850 Boom

Attestnummer : 20260214-000149.000

## Zone 1: Hoofdgebouw

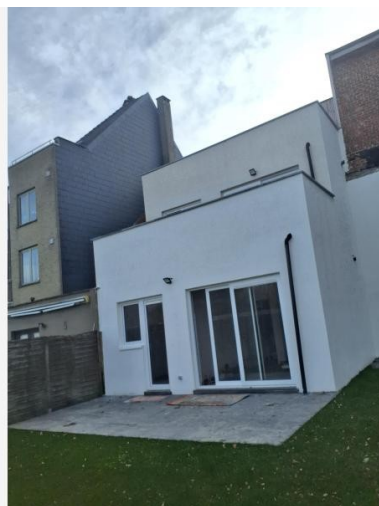
de crepi is van 2024 dit is bewezen door een factuur

| Basis voor advies | De asbestdeskundige beoordeelt het materiaal als niet-asbestverdacht. |

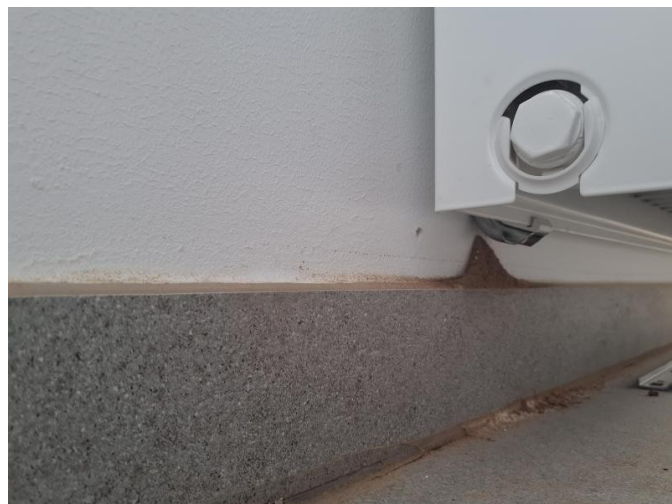
## Fiche 3: Pleister muren

Geen asbest

| # | Type | Referentie | Resultaat |
|---|---|---|---|
| 3.1 | Mengmonster | Mm1 | Geen asbest |

| Beschrijving | Pleister muren |
| Hoeveelheid (oppervlakte - dikte - aantal) | • 400,00 m <sup>2</sup> - 1,50 cm - 1 stuk |
