## Verslag huishoudelijke elektrische installatie op laagspanning en zeer lage spanning

| Referentie: <b>012-20260611-02</b> | Datum controle: <b>11/06/2026</b> |

| Adres installatie: | <b>Pompstraat 43, 2620 - Hemiksem</b> | Nummer teller(s): | <b>1SAG1200369387</b> |

| <input checked="" type="checkbox"/> 8.4.2 (Controlebezoek van een oude installatie bij verkoop) |

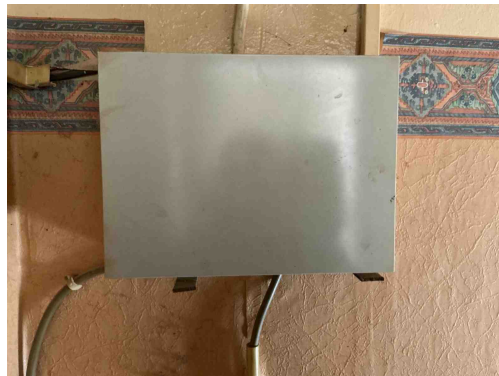
**B17** - De voedingsspanning is niet op elk bord vermeld (Boek 1: 3.1.3.3).  
*Opmerking: Oa bord 1*

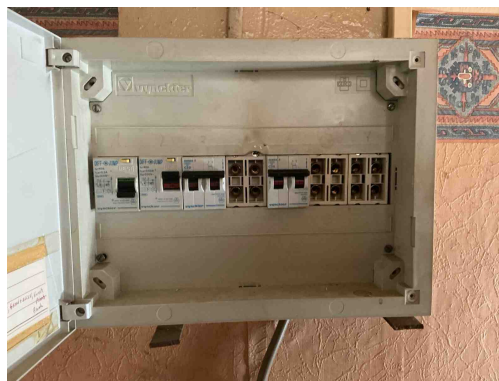
**B30** - De houder van de beveiliging in een huishoudelijke ruimte is niet voorzien van aangepaste kalibreerelementen (Boek1: 5.3.5.5).  
*Opmerking: Oa bord 1*

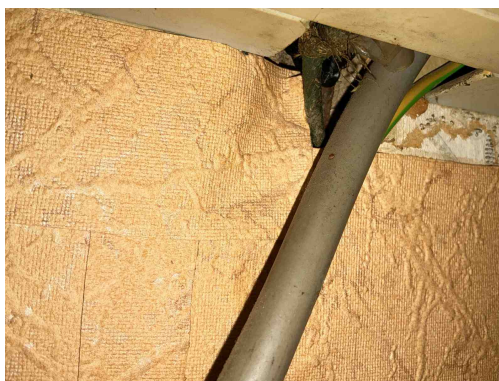
**C21** - Het gebruik van geleiders van het type VOB, zonder bijkomende afscherming is niet toegestaan (Boek 1: 5.2.9.6).  
*Opmerking: Oa bord 1,kamer 1 ,2 ,gang*

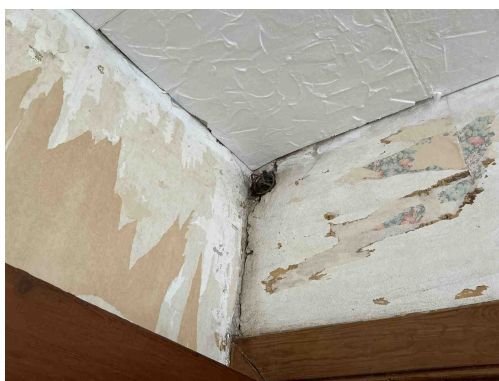
**C21** - Het gebruik van geleiders van het type VOB, zonder bijkomende afscherming is niet toegestaan (Boek 1: 5.2.9.6).  
*Opmerking: Oa bord 1,kamer 1 ,2 ,gang*

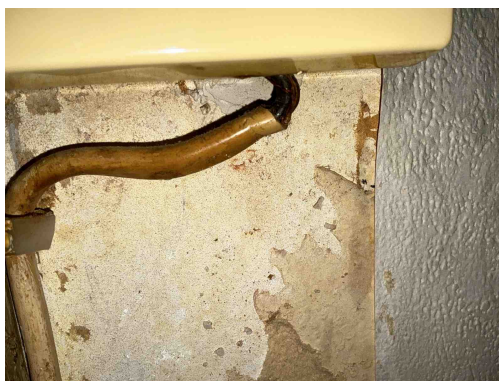
**C21** - Het gebruik van geleiders van het type VOB, zonder bijkomende afscherming is niet toegestaan (Boek 1: 5.2.9.6).  
*Opmerking: Oa bord 1,kamer 1 ,2 ,gang*

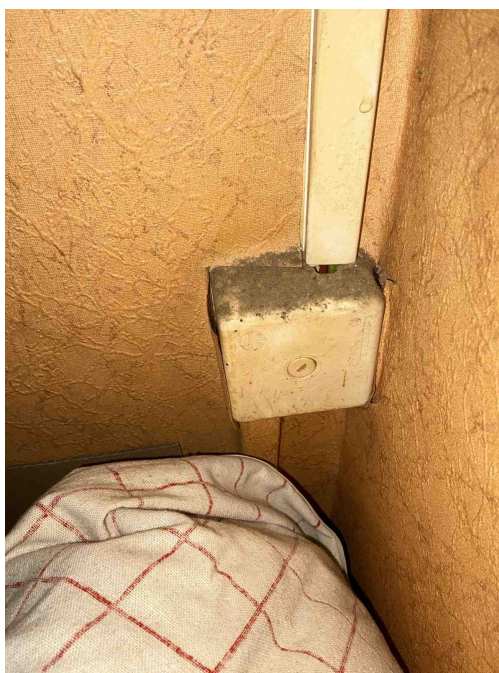
**C21** - Het gebruik van geleiders van het type VOB, zonder bijkomende afscherming is niet toegestaan (Boek 1: 5.2.9.6).  
*Opmerking: Oa bord 1,kamer 1 ,2 ,gang*

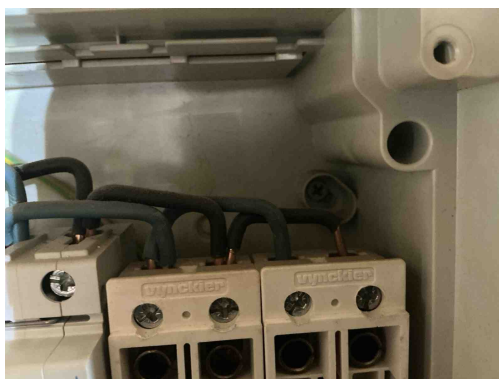
**T21** - Het elektrisch materieel is niet geplaatst volgens de voorschriften van de fabrikant/ regels van goed vakmanschap . (Boek 1: 1.4.1.3)

*Opmerking: Oa vijzen niet afgedekt bord 1*

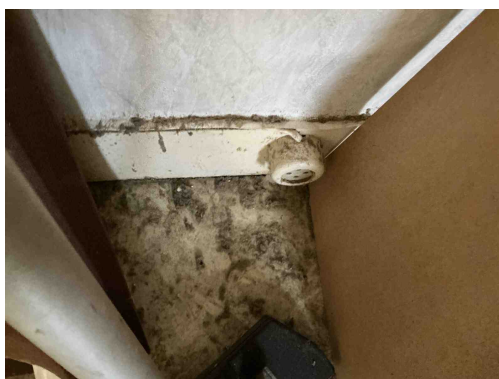
**T13** - Opbouwcontactdozen en/of -schakelaars zonder achterplaatje mogen niet rechtstreeks op een brandbare ondergrond bevestigd worden (Boek 1: 4.3.3.5).

*Opmerking: Oa kamer 1*

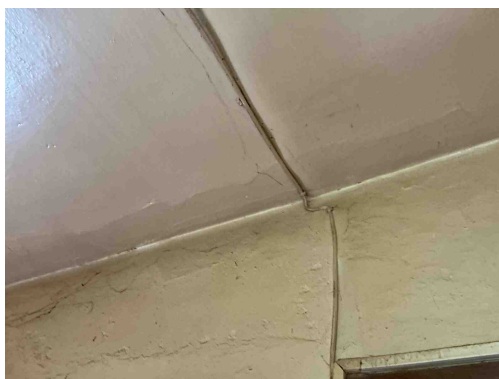
**C27** - Het gebruik van geleiders van het type VTLMB (côte-à-côte) is niet toegestaan (Boek 1: 1.4.2.1).  
*Opmerking: Oa kamer 1 ,gang*

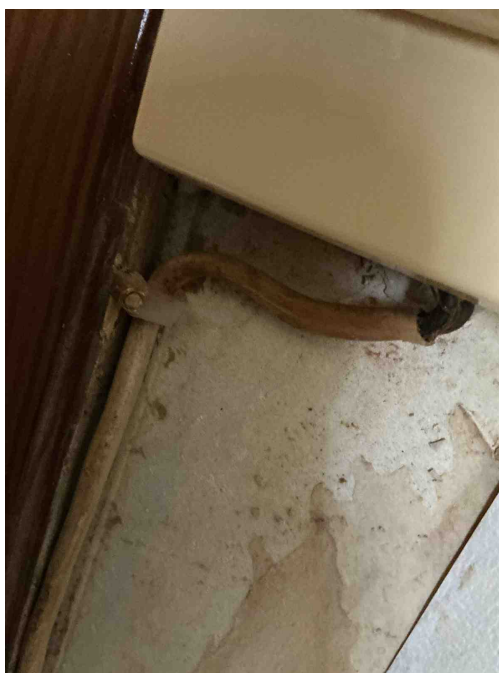
**C27** - Het gebruik van geleiders van het type VTLMB (côte-à-côte) is niet toegestaan (Boek 1: 1.4.2.1).  
*Opmerking: Oa kamer 1 ,gang*

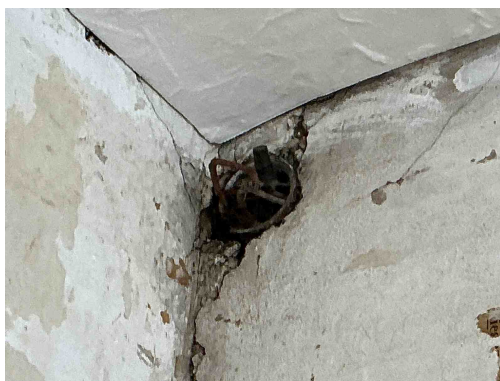
**C30** - De deksels van de aftakdoos/aftakdozen ontbreken (Boek 1: 4.2.2.1, 5.2.6.1).  
*Opmerking: Oa kamer 2*

**T02** - Gevaar voor rechtstreekse aanraking: genaakbare delen onder spanning (Boek 1: 4.2.2).  
*Opmerking: Oa kamer 2*

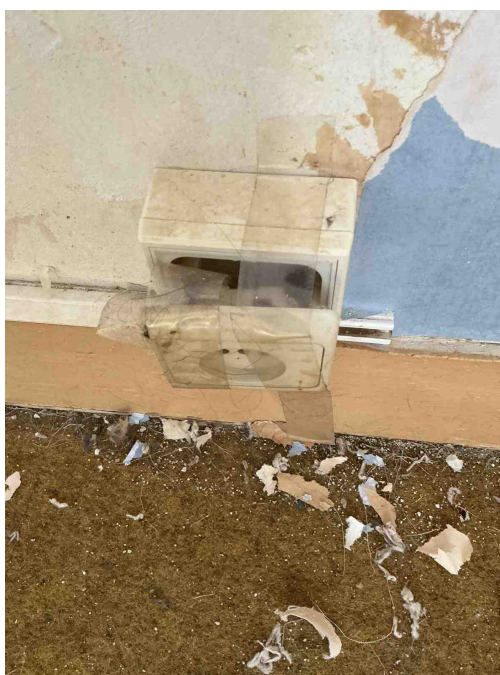
**T09** - Bepaalde contactdozen en/of schakelaars zijn beschadigd (Boek 1: 1.4.1.3).  
*Opmerking: Oa kamer 2*
