## ELEKTRISCHE INSTALLATIES OP LAAGSPANNING EN OP ZEER LAGE SPANNING (Boek 1 - KB 08/09/2019)

Plaats controle: Liersesteenweg 69, 2800 MECHELEN  
EAN-code installatie: /  
Tarief teller(s): Dubbeluur  
Nummer teller(s): 12814371  
Index teller(s): 47986/ 28699  
Type installatie: Wooneenheid  
Private HS-cabine: Neen  
DNB: Fluvius  
Type lokaal: Open woning

Type controle: Controlebezoek verkoop oude huishoudelijke installatie (8.4.2)  
Datum uitvoering: ☒ Vóór 01/10/1981 ☒ Na 01/10/1981 en vóór 01/06/2020 ☐ Na 01/06/2020  
Nota's: Zie rubriek "VASTSTELLINGEN - Opmerkingen"  
Afwijkingen (Deel 8): Toegepast  
Herkeuring op verslag: /

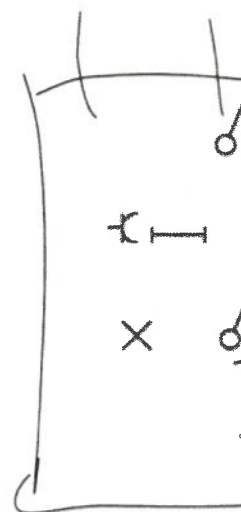
### Vereenvoudigd situatieplan of foto/schema van de (elektrische) installatie:

**ALLE LOKALEN GEZIEN**  
**1e verdieping gezien**  
**2e verdieping gezien**
