# Asbestinventarisatetest

Dok-Zuid 10, 9000 Gent

Attestnummer : 20260801-000003.000

## Zone 1: appartement

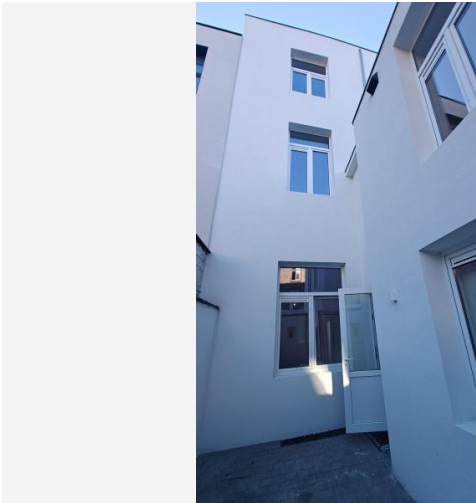
Situeringfoto

crepi = niet-asbestverdacht.

Aangebracht na vorige attest (2023).

| Primaire drager | Wand buitenschil |

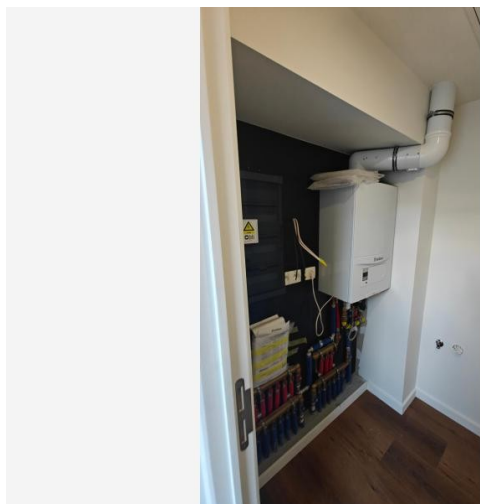
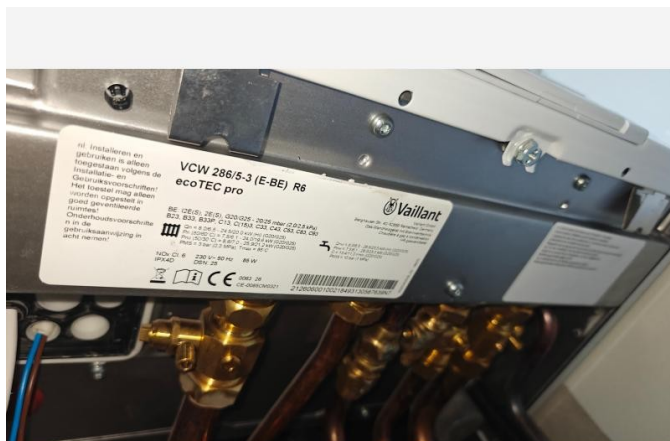
### Fiche 3: CV-ketel (niet verdacht)

| Beschrijving | Notitie | Terug te vinden op plannen |
|---|---|---|
| Fiche 3: CV-ketel (niet verdacht) | De CV-ketel (dichtingen, isolerend materiaal) is niet asbestverdacht.<br><br>cv-ketel van 2026. | Plan 1.1: grondplan |

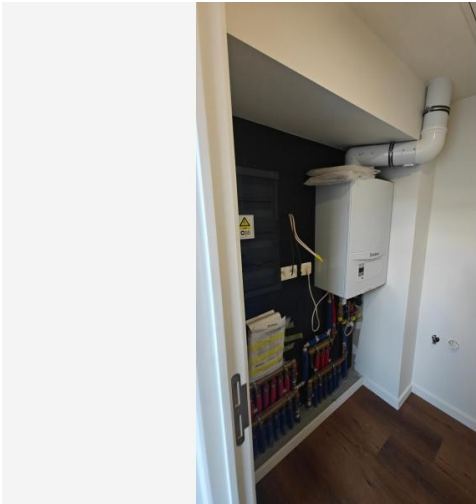
## Fiche 4: Leidingisolatie (niet verdacht)

| Beschrijving | Notitie | Terug te vinden op plannen |
|---|---|---|
| Fiche 4: Leidingisolatie (niet verdacht) | De leidingisolatie is niet-asbestverdacht. | Plan 1.1: grondplan |

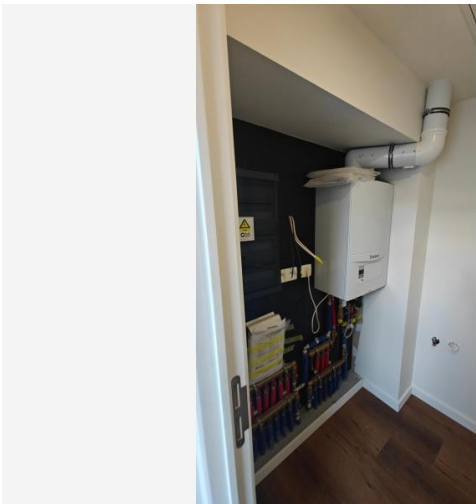
## Fiche 5: Rookgaskanaal (niet verdacht)

| Beschrijving | Notitie | Terug te vinden op plannen |
|---|---|---|
| Fiche 5: Rookgaskanaal (niet verdacht) | - | Plan 1.1: grondplan |
