# Asbestinventarisatetest

Dok-Zuid 12, 9000 Gent

Attestnummer : 20260801-000005.000

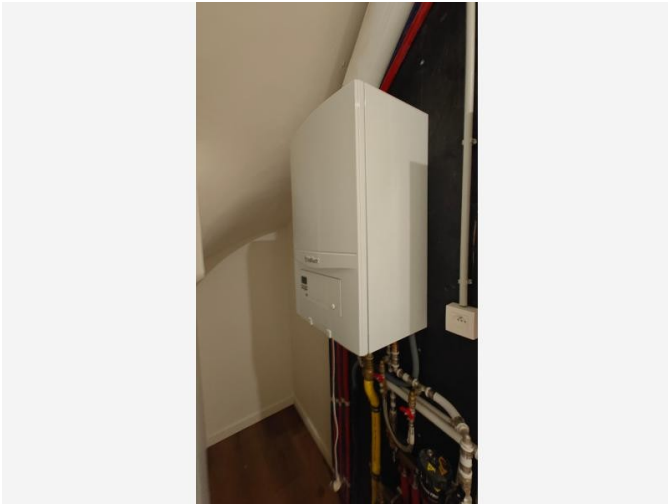
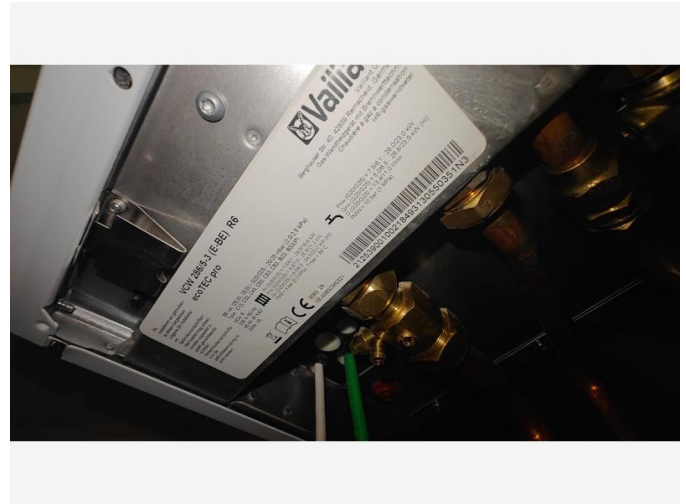
## Fiche 4: CV-ketel (niet verdacht)

| Beschrijving | Notitie | Terug te vinden op plannen |
|---|---|---|
| Fiche 4: CV-ketel (niet verdacht) | De CV-ketel (dichtingen, isolerend materiaal) is niet asbestverdacht.<br><br>cv-ketel van 2025. | Plan 1.1: grondplan |
