# Asbestinventarisatetest

Dirkputstraat 77/01.1, 2850 Boom

Attestnummer : **20260214-000152.000**

Uitgegeven op : **14.02.2026**

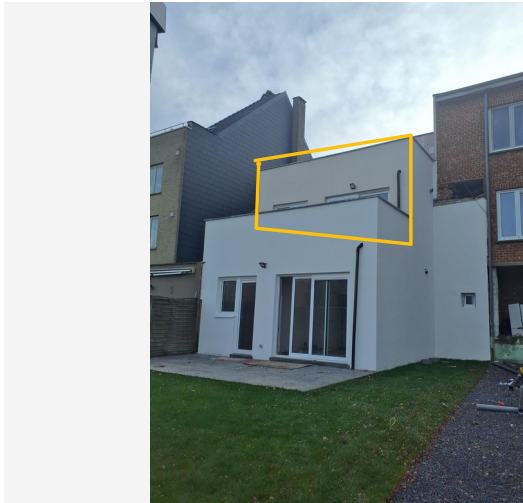
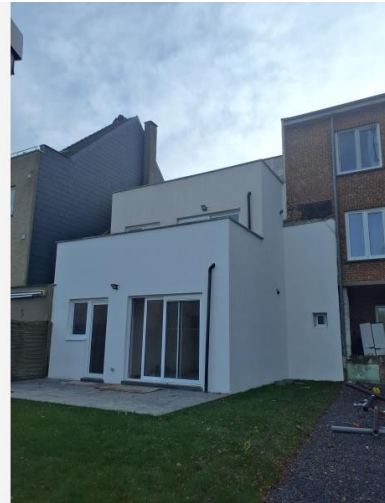
### Informatie over een niet-asbestverdacht materiaal

de crepi is van 2025 dit werd bewezen door een factuur

| Basis voor advies | Beoordeling op basis van een bewijsdocument. |

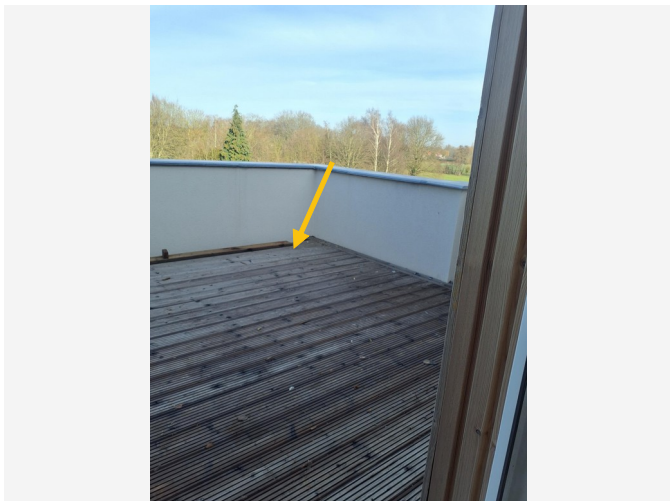
## Fiche 6: roofing

| Beschrijving | Notitie | Terug te vinden op plannen |
|---|---|---|
| Fiche 6: roofing | de roofing is van 2025 | Plan 1.2: plan 1ste kopie |
