bestaande toestand

BESTAANDE TOESTAND  
VOORGEVEL  
EDITH CAVELLSTRAAT

| BOUWPLAATS | KAIROSTRAAT 65-67<br>8400 OOSTENDE |

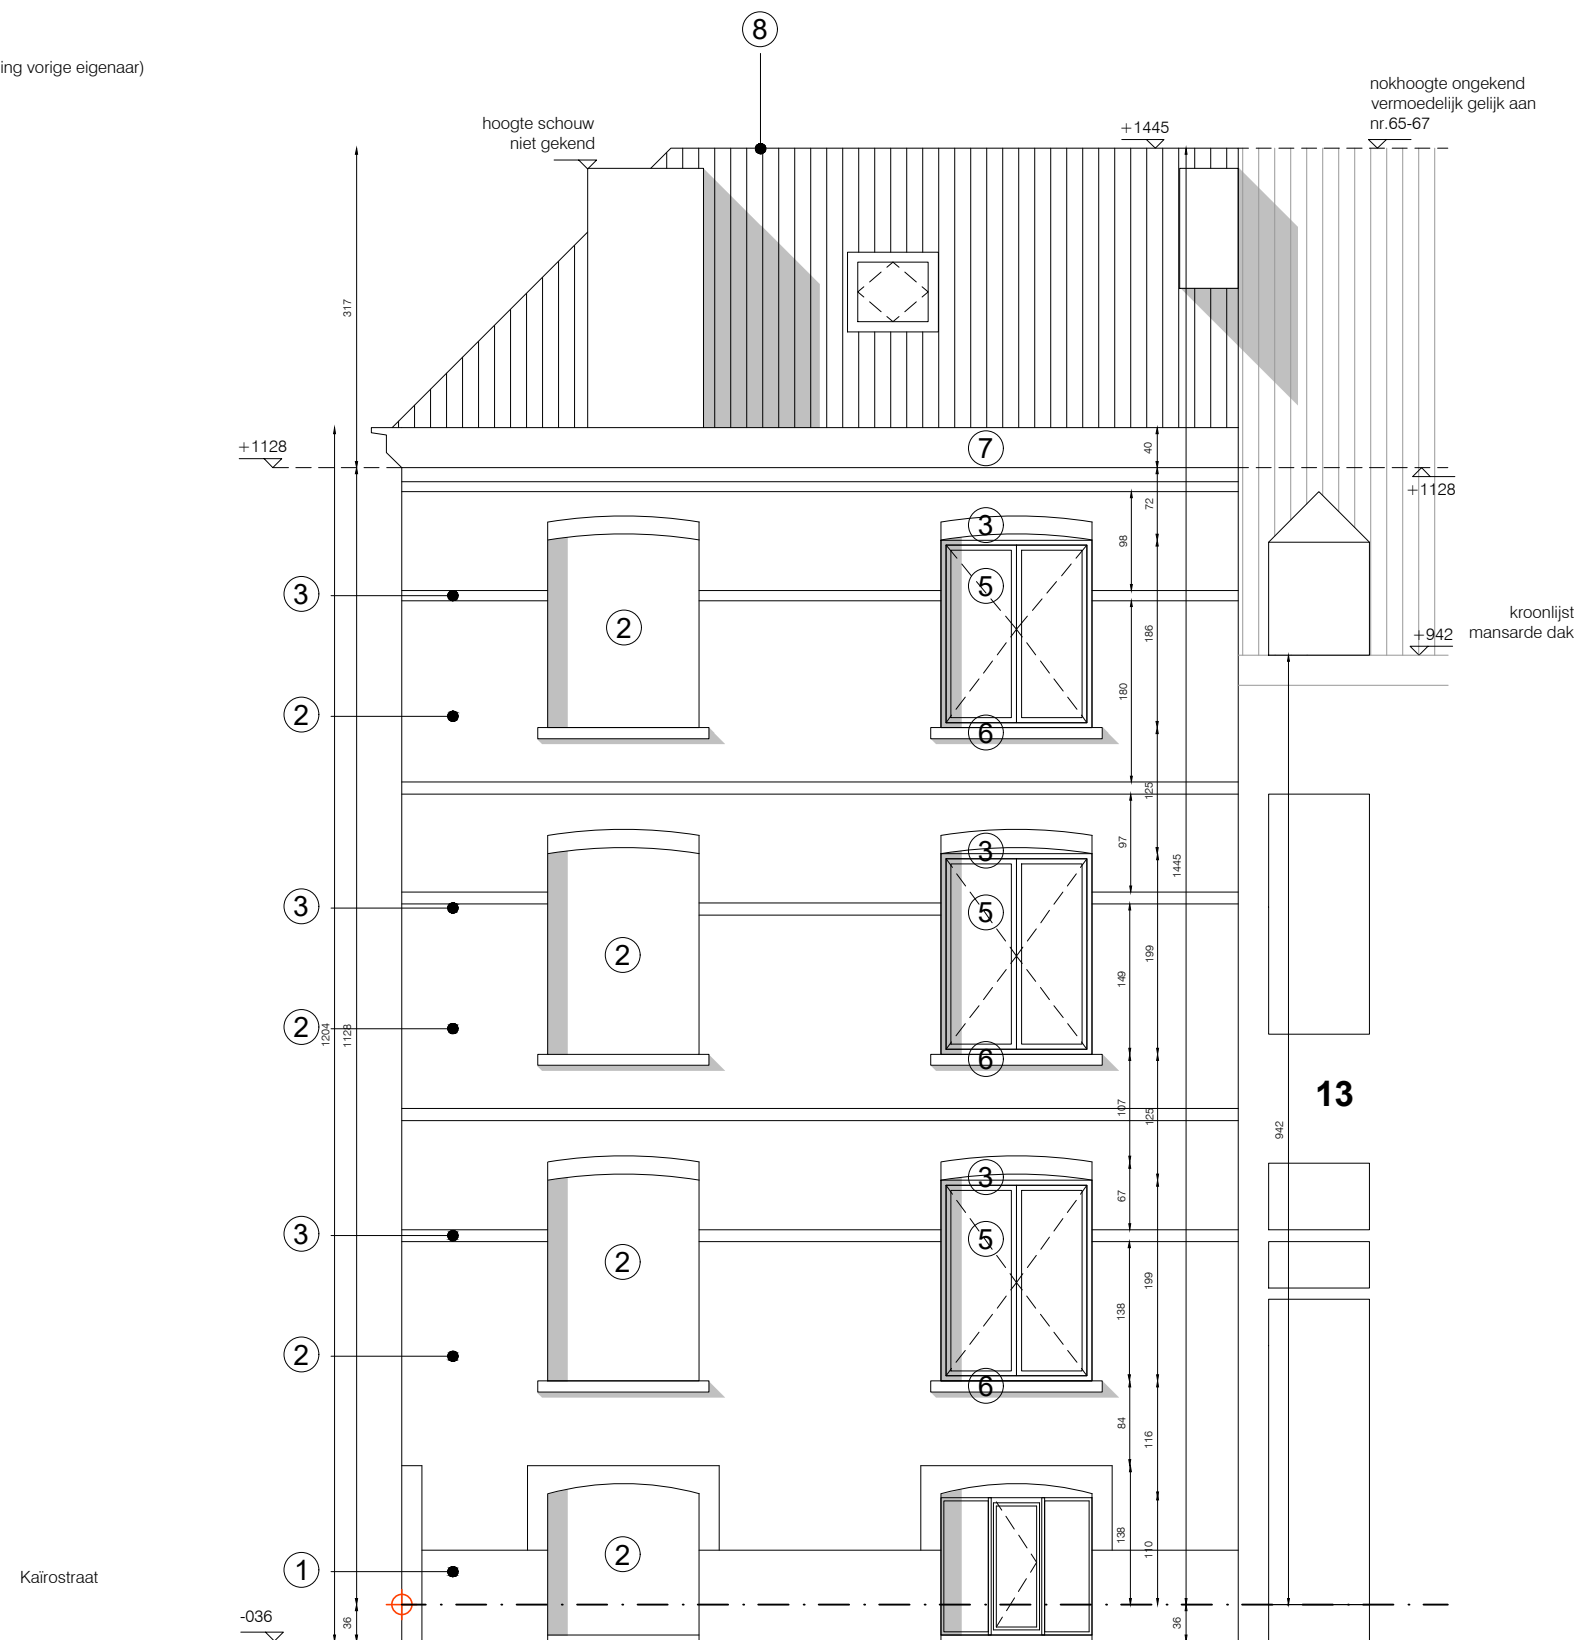
a1

- 1. beton plint deels met patroon
- 2. zandkleurig metselwerk in staand verband met licht grijze voeg
- 3. geglaazuurde steen wit en donker groen
- 4. cementering
- 5. houten schrijnwerk donker bruin
- 6. dorpel beton
- 7. houten dakrand wit
- 8. dakpannen zwart
- 9. schrijnwerk wit pvc (1 raam in herstelling vorige eigenaar)
