bestaande toestand

BESTAANDE TOESTAND  
ACHTERGEVEL  
naar burenr.69

| BOUWPLAATS | KAIROSTRAAT 65-67<br>8400 OOSTENDE |

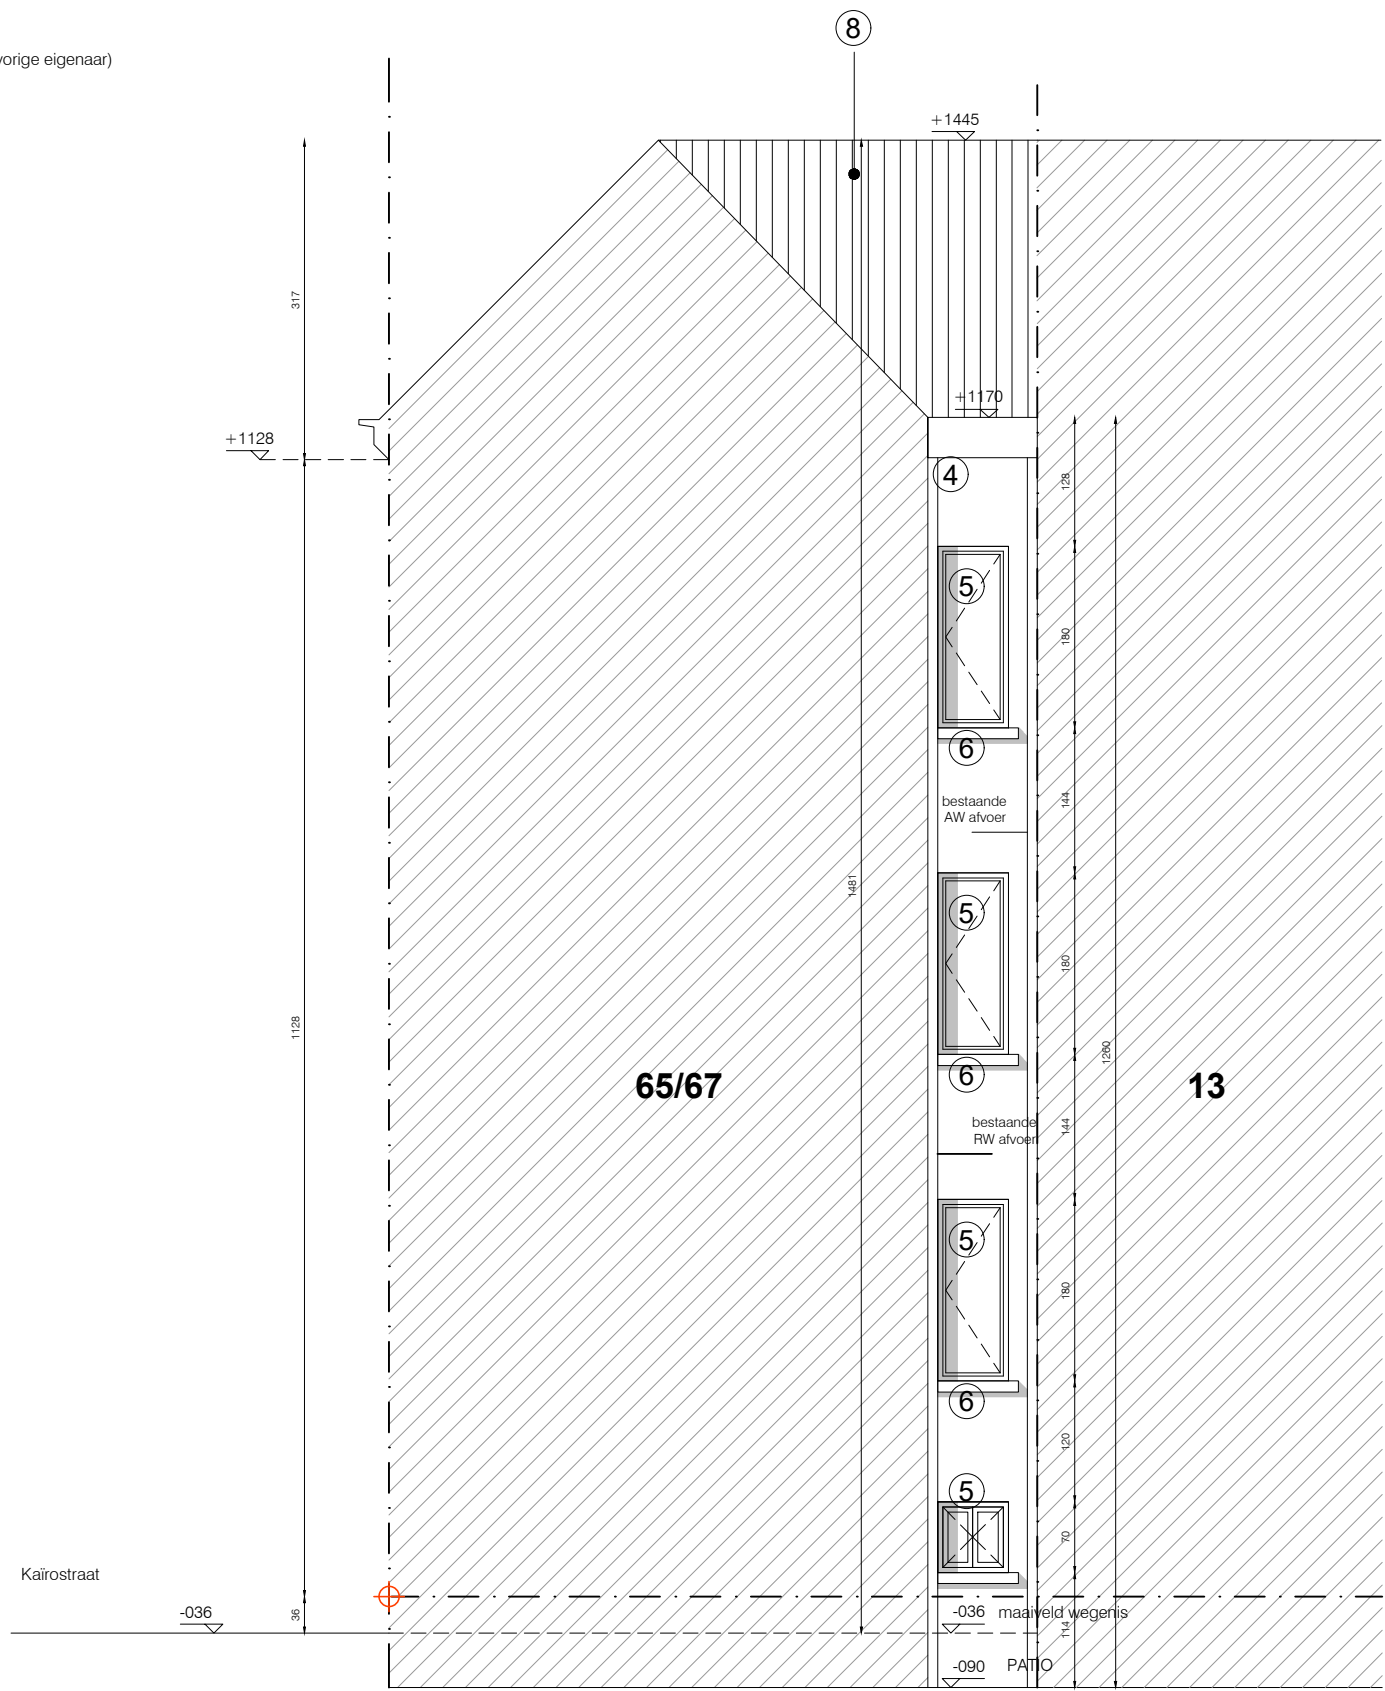
1. beton plint deels met patroon
2. zandkleurig metselwerk in staand verband met licht grijze voeg
3. geglaazuurde steen wit en donker groen
4. cementering
5. houten schrijnwerk donker bruin
6. dorpel beton
7. houten dakrand wit
8. dakpannen zwart
9. schrijnwerk wit pvc (1 raam in herstelling vorige eigenaar)
