# Asbestinventarisatetest

Nekkerspoelstraat 404/2, 2800 Mechelen

Attestnummer : **20260901-000495.000**

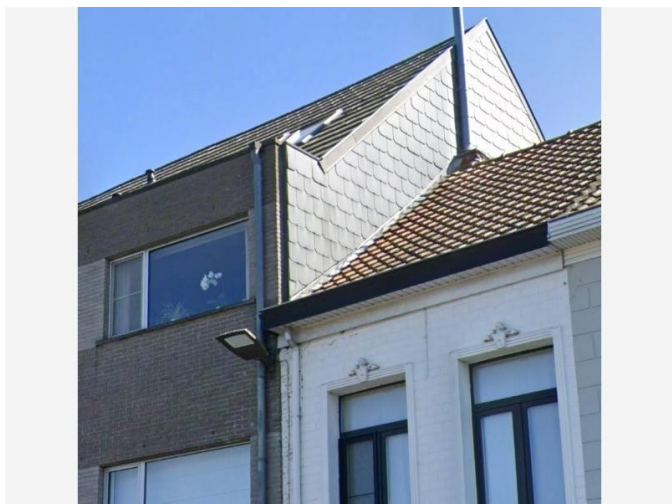
*Situeringfoto*

**Reden:** Er is geen volledige risicobeoordeling mogelijk

**Uitleg van de asbestdeskundige:** LEIEN ZIJN VAN GEMENE DELEN. BIJ AFBRAAK VOOR DE ZEKERHEID TESTEN.
