**Verslag huishoudelijke elektrische installatie op laagspanning en zeer lage spanning****Algemeen:**

| Referentie: <b>011-20260825-02</b> | Datum controle: <b>25/08/2026</b> |

| Adres installatie: | Eekhoornlaan 6, 2610 - Antwerpen | Nummer teller(s): | 8450576 |

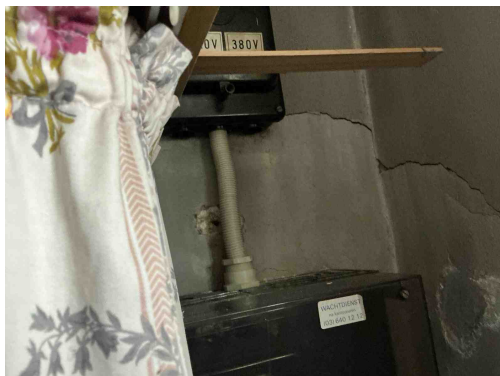
**B34** - Het kabeltype van de meterbord verbinding aan de oorsprong van de installatie beantwoordt niet aan de minimale vereisten vastgelegd door de distributienet beheerder. (Boek1: 1.5 + SYNERGRID C1/107)

*Opmerking: Oa VOB*

| <b>INFO</b> | Meter bord verbinding wordt onderbroken, deze dient zo snel mogelijk aangepast te worden door de distributienetbeheerder. |

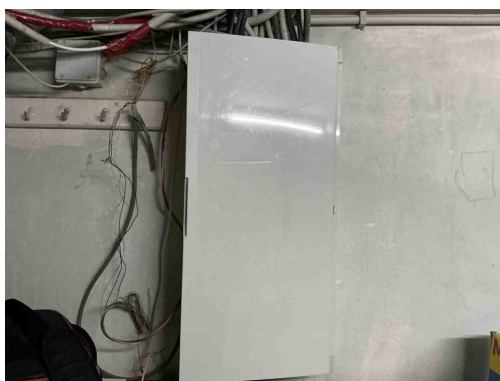
**B17** - De voedingsspanning is niet op elk bord vermeld (Boek 1: 3.1.3.3).

*Opmerking: Oa bord 1 en 2*

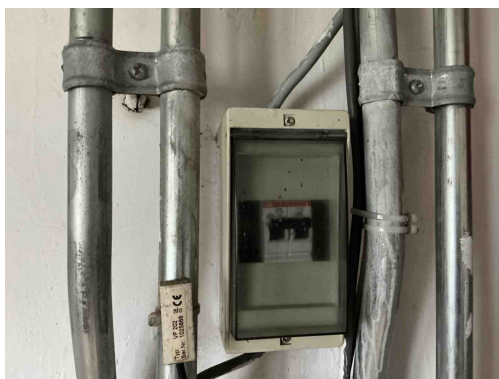
**B17** - De voedingsspanning is niet op elk bord vermeld (Boek 1: 3.1.3.3).

*Opmerking: Oa bord 1 en 2*

**B04** - De aanduiding van de kringen, klemmen en/of schakelapparatuur ontbreekt, is onjuist of is onvolledig (Boek 1: 3.1.3.1/5.1.6.1).

**B06** - Het elektrisch verdeelbord heeft niet de minimale beschermingsgraad IPXX-B in een gewone ruimte (Boek 1: 4.2.2.3).

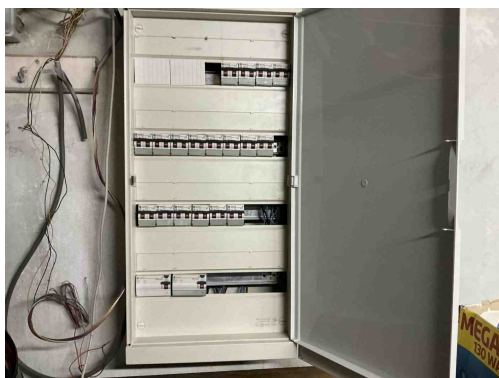
**B17** - De voedingsspanning is niet op elk bord vermeld (Boek 1: 3.1.3.3).

*Opmerking: Oa bord 1 en 2*

**B04** - De aanduiding van de kringen, klemmen en/of schakelapparatuur ontbreekt, is onjuist of is onvolledig (Boek 1: 3.1.3.1/5.1.6.1).

**B06** - Het elektrisch verdeelbord heeft niet de minimale beschermingsgraad IPXX-B in een gewone ruimte (Boek 1: 4.2.2.3).

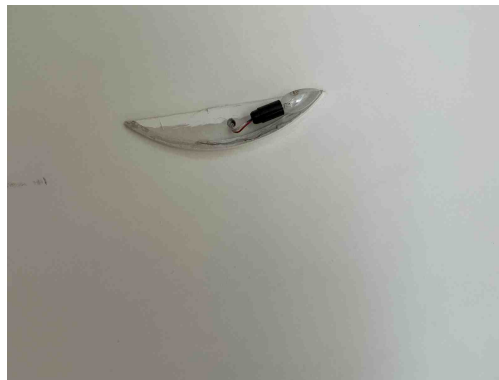
**T21** - Het elektrisch materieel is niet geplaatst volgens de voorschriften van de fabrikant/ regels van goed vakmanschap . (Boek 1: 1.4.1.3)

*Opmerking: Oa ophangvijzen bord 1, lichtpunt hal*

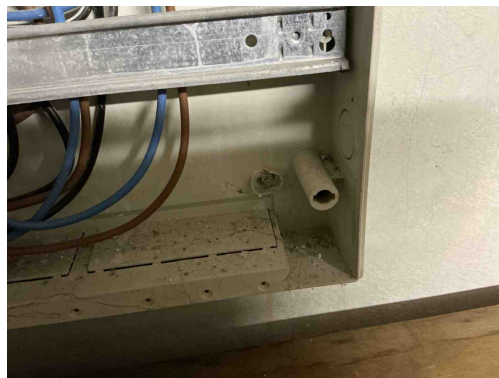
**T21** - Het elektrisch materieel is niet geplaatst volgens de voorschriften van de fabrikant/ regels van goed vakmanschap . (Boek 1: 1.4.1.3)

*Opmerking: Oa ophangvijzen bord 1, lichtpunt hal*

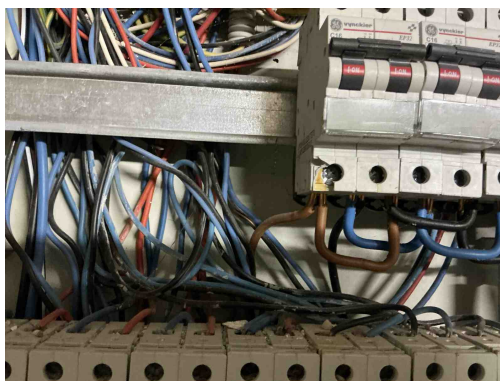
**T23** - Het elektrisch materiaal is beschadigd. (Boek 1: 1.4.1.3).  
*Opmerking: Oa bord 1*

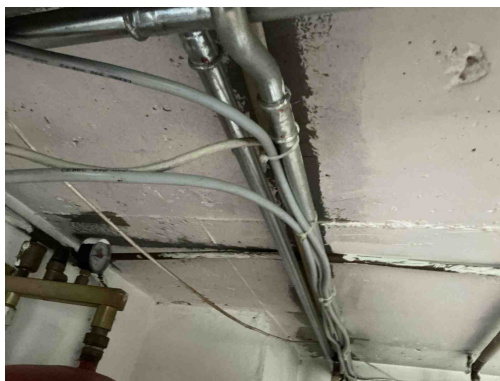
**C24** - De afstand tussen de elektrische leiding(en) en niet elektrische leiding(en) is onvoldoende (Boek 1: 5.2.8).  
*Opmerking: O.a. kelder*

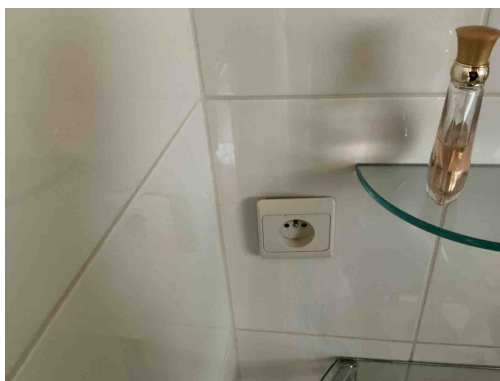
**T10** - Bepaalde contactdozen en/of schakelaars zijn niet degelijk bevestigd (Boek 1: 1.4.1.3).  
*Opmerking: Oa keuken , slaapkamer , badkamer, ...*

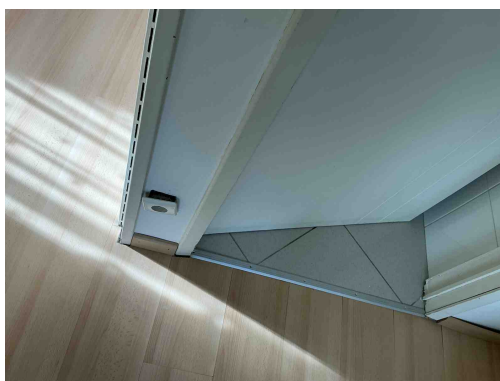
**T10** - Bepaalde contactdozen en/of schakelaars zijn niet degelijk bevestigd (Boek 1: 1.4.1.3).  
*Opmerking: Oa keuken , slaapkamer , badkamer, ...*

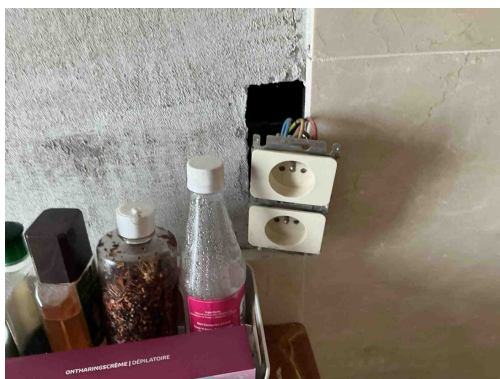
**T10** - Bepaalde contactdozen en/of schakelaars zijn niet degelijk bevestigd (Boek 1: 1.4.1.3).  
*Opmerking: Oa keuken , slaapkamer , badkamer, ...*

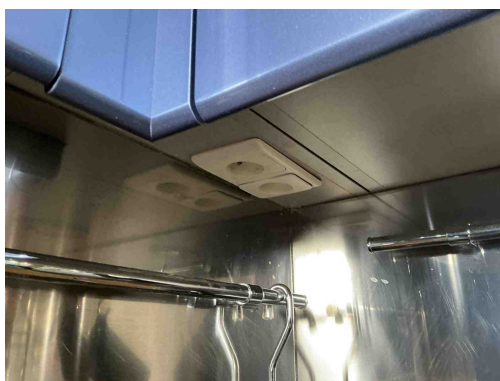
**T10** - Bepaalde contactdozen en/of schakelaars zijn niet degelijk bevestigd (Boek 1: 1.4.1.3).  
*Opmerking: Oa keuken , slaapkamer , badkamer, ...*
