**Verslag huishoudelijke elektrische installatie op laagspanning en zeer lage spanning****Algemeen:**

| Referentie: <b>011-20260825-03</b> | Datum controle: <b>25/08/2026</b> |

| Adres installatie: | <b>Belgiëlei 106 bus 7D, 2018 - Antwerpen</b> | Nummer teller(s): | <b>6262730</b> |

| <input checked="" type="checkbox"/> 8.4.2 (Controlebezoek van een oude installatie bij verkoop) |

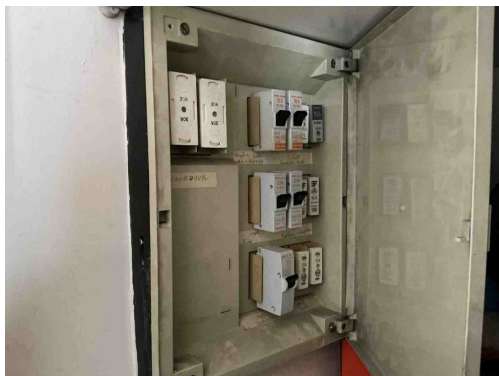
**B17** - De voedingsspanning is niet op elk bord vermeld (Boek 1: 3.1.3.3).

*Opmerking: Oa bord 1*

**B30** - De houder van de beveiliging in een huishoudelijke ruimte is niet voorzien van aangepaste kalibreerelementen (Boek1: 5.3.5.5).

**B04** - De aanduiding van de kringen, klemmen en/of schakelapparatuur ontbreekt, is onjuist of is onvolledig (Boek 1: 3.1.3.1/5.1.6.1).

**D08** - De nodige markeringen op de beveiligingstoestellen ontbreken of zijn onleesbaar (Boek 1: 5.3.5.5).

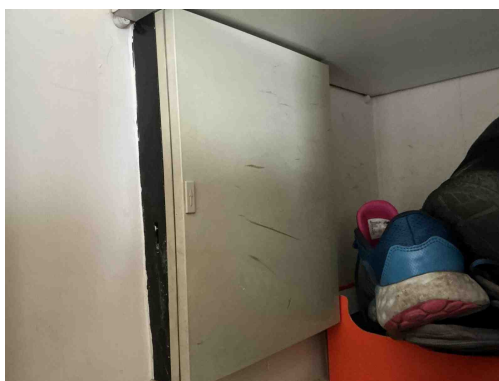
**B17** - De voedingsspanning is niet op elk bord vermeld (Boek 1: 3.1.3.3).

*Opmerking: Oa bord 1*

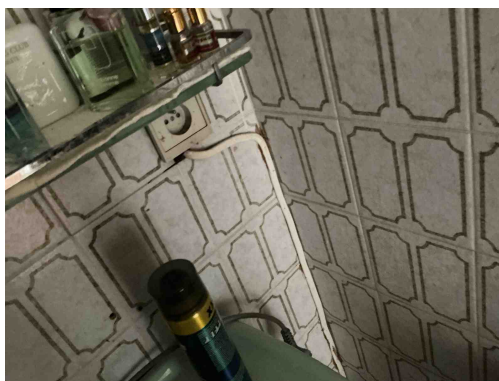
**C38** - Het gebruikte kabeltype (snoerkabel) voldoet niet aan de specificaties die van toepassing zijn op voedingsleidingen voor vaste installatie (Boek 1: 1.4.2.1, 5.2.6.2).

*Opmerking: Oa badkamer*

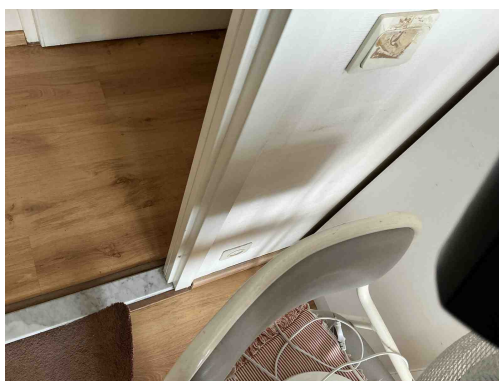
**A20** - Er bevindt zich een contactdoos zonder beschermingsgeleider in de elektrische installatie. Deze is niet geplaatst achter een differentieelstroombeschermingsinrichting met grote (max. 30mA) of zeer grote (max. 10mA) gevoeligheid.

*Opmerking: Oa slaapkamer, woonkamer*

**T11** - De contactdozen waarvan de toegekende stroomsterkte maximaal 16A en de toegekende spanning maximaal 250V bedraagt en niet bedoeld zijn voor de voeding van een of meerdere verbruikstoestellen voor een specifiek doel en niet geplaatst zijn in of op schakel- en verdeelborden, beschikken niet of IPXX-D (incl. gemeenschappelijke delen residentieel geheel) (Boek 1: 4.2.2.3/5.3.5.2).

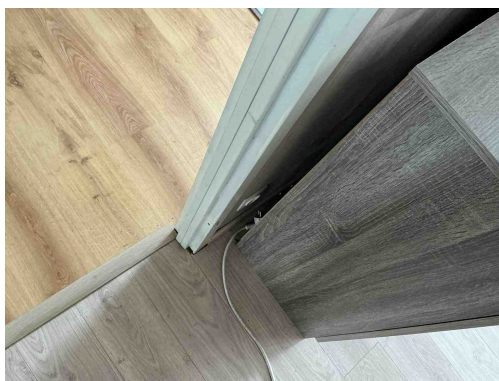
**A20** - Er bevindt zich een contactdoos zonder beschermingsgeleider in de elektrische installatie. Deze is niet geplaatst achter een differentieelstroombeschermingsinrichting met grote (max. 30mA) of zeer grote (max. 10mA) gevoeligheid.

*Opmerking: Oa slaapkamer , woonkamer*

**T11** - De contactdozen waarvan de toegekende stroomsterkte maximaal 16A en de toegekende spanning maximaal 250V bedraagt en niet bedoeld zijn voor de voeding van een of meerdere verbruikstoestellen voor een specifiek doel en niet geplaatst zijn in of op schakel- en verdeelborden, beschikken niet of IPXX-D (incl. gemeenschappelijke delen residentieel geheel) (Boek 1: 4.2.2.3/5.3.5.2).

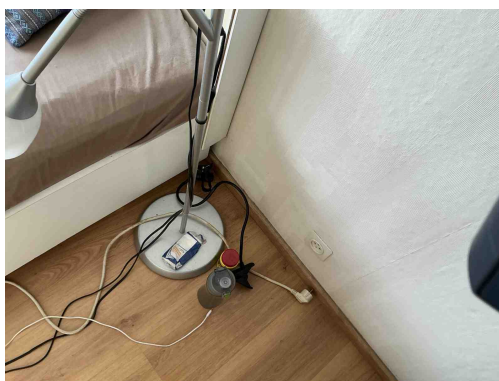
**A20** - Er bevindt zich een contactdoos zonder beschermingsgeleider in de elektrische installatie. Deze is niet geplaatst achter een differentieelstroombeschermingsinrichting met grote (max. 30mA) of zeer grote (max. 10mA) gevoeligheid.

*Opmerking: Oa slaapkamer , woonkamer*

**T11** - De contactdozen waarvan de toegekende stroomsterkte maximaal 16A en de toegekende spanning maximaal 250V bedraagt en niet bedoeld zijn voor de voeding van een of meerdere verbruikstoestellen voor een specifiek doel en niet geplaatst zijn in of op schakel- en verdeelborden, beschikken niet of IPXX-D (incl. gemeenschappelijke delen residentieel geheel) (Boek 1: 4.2.2.3/5.3.5.2).

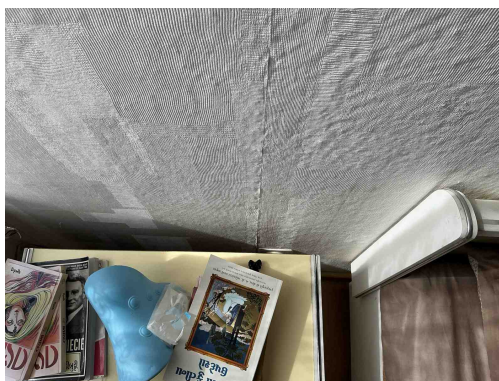
**A20** - Er bevindt zich een contactdoos zonder beschermingsgeleider in de elektrische installatie. Deze is niet geplaatst achter een differentieelstroombeschermingsinrichting met grote (max. 30mA) of zeer grote (max. 10mA) gevoeligheid.

*Opmerking: Oa slaapkamer, woonkamer*

**T11** - De contactdozen waarvan de toegekende stroomsterkte maximaal 16A en de toegekende spanning maximaal 250V bedraagt en niet bedoeld zijn voor de voeding van een of meerdere verbruikstoestellen voor een specifiek doel en niet geplaatst zijn in of op schakel- en verdeelborden, beschikken niet of IPXX-D (incl. gemeenschappelijke delen residentieel geheel) (Boek 1: 4.2.2.3/5.3.5.2).
