**Verslag huishoudelijke elektrische installatie op laagspanning en zeer lage spanning****Algemeen:**

| Referentie: <b>011-20260825-07</b> | Datum controle: <b>25/08/2026</b> |

| Adres installatie: | Lambrechtschoekenlaan 292 bus 001, 2170 - Antwerpen | Nummer teller(s): | 45137054 |

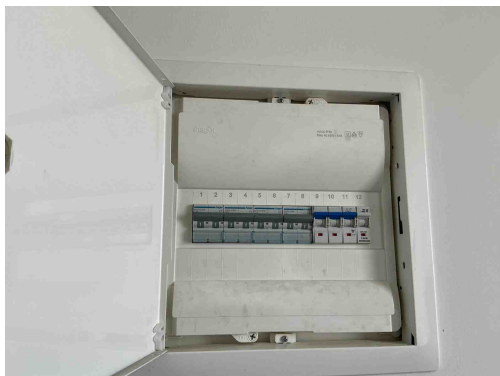
**B17** - De voedingsspanning is niet op elk bord vermeld (Boek 1: 3.1.3.3).

*Opmerking: Oa bord 1 en 2*

**B04** - De aanduiding van de kringen, klemmen en/of schakelapparatuur ontbreekt, is onjuist of is onvolledig (Boek 1: 3.1.3.1/5.1.6.1).

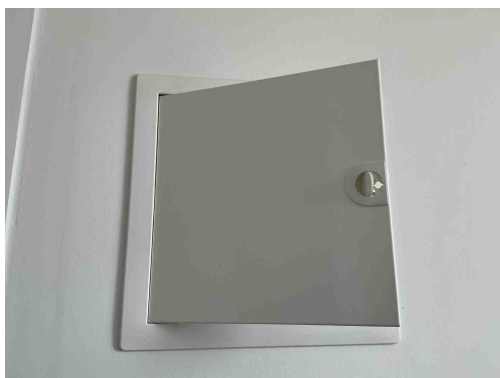
**B17** - De voedingsspanning is niet op elk bord vermeld (Boek 1: 3.1.3.3).

*Opmerking: Oa bord 1 en 2*

**B04** - De aanduiding van de kringen, klemmen en/of schakelapparatuur ontbreekt, is onjuist of is onvolledig (Boek 1: 3.1.3.1/5.1.6.1).

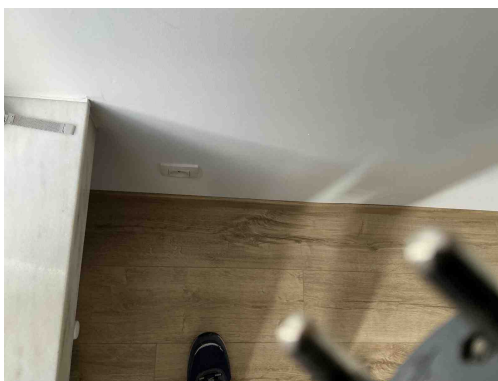
**A16** - Er is geen continuïteit van de beschermingsgeleider van de contactdoos (Boek 1: 5.4.3.4).  
*Opmerking: Oa woonkamer , slaapkamer*

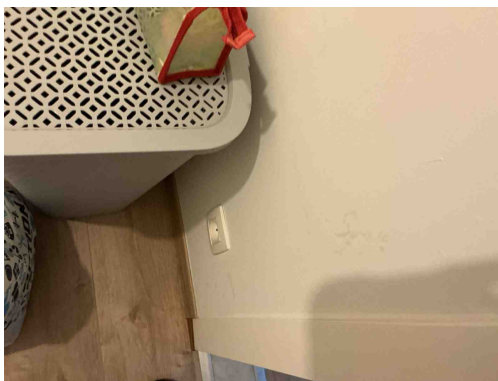
**A16** - Er is geen continuïteit van de beschermingsgeleider van de contactdoos (Boek 1: 5.4.3.4).  
*Opmerking: Oa woonkamer , slaapkamer*

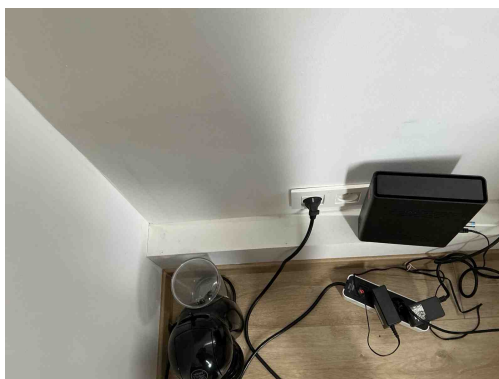
**A16** - Er is geen continuïteit van de beschermingsgeleider van de contactdoos (Boek 1: 5.4.3.4).  
*Opmerking: Oa woonkamer , slaapkamer*

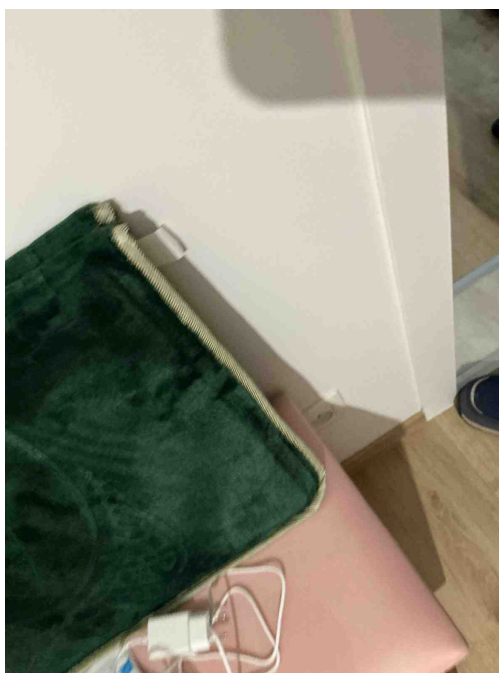
**A16** - Er is geen continuïteit van de beschermingsgeleider van de contactdoos (Boek 1: 5.4.3.4).  
*Opmerking: Oa woonkamer , slaapkamer*

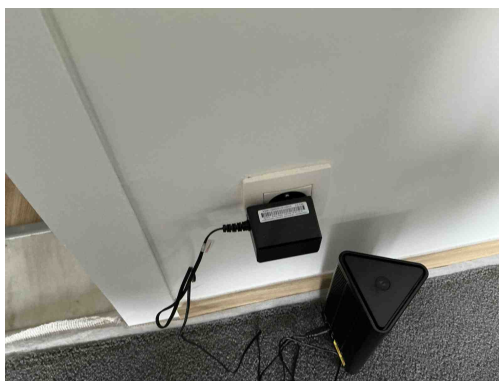
**A16** - Er is geen continuïteit van de beschermingsgeleider van de contactdoos (Boek 1: 5.4.3.4).  
*Opmerking: Oa woonkamer , slaapkamer*

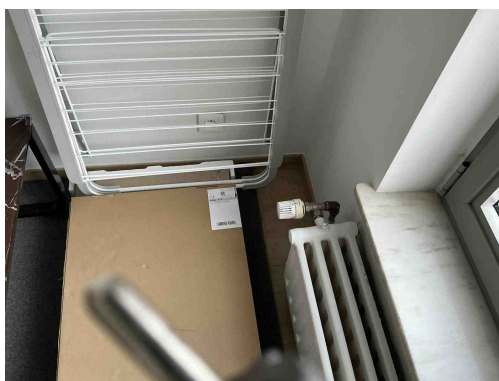
**T10** - Bepaalde contactdozen en/of schakelaars zijn niet degelijk bevestigd (Boek 1: 1.4.1.3).  
*Opmerking: Oa slaapkamer*

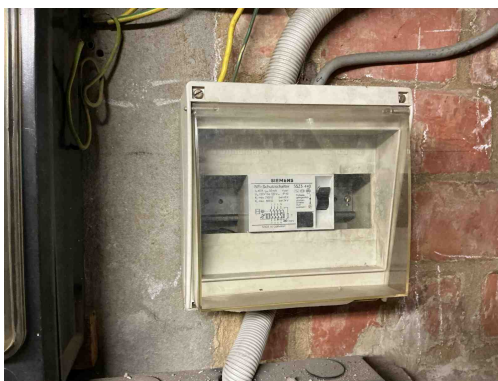
**B06** - Het elektrisch verdeelbord heeft niet de minimale beschermingsgraad IPXX-B in een gewone ruimte (Boek 1: 4.2.2.3).  
*Opmerking: Oa bord 1*

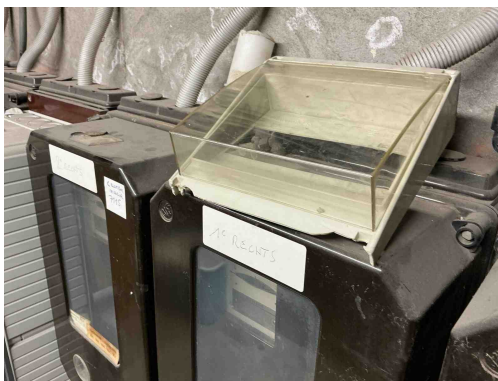
**T23** - Het elektrisch materiaal is beschadigd. (Boek 1: 1.4.1.3).  
*Opmerking: Oa bord 1*

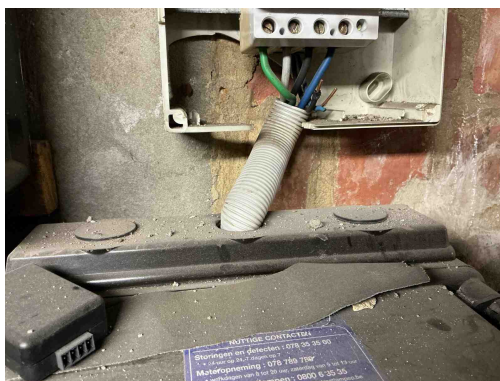
**T23** - Het elektrisch materiaal is beschadigd. (Boek 1: 1.4.1.3).  
*Opmerking: Oa bord 1*

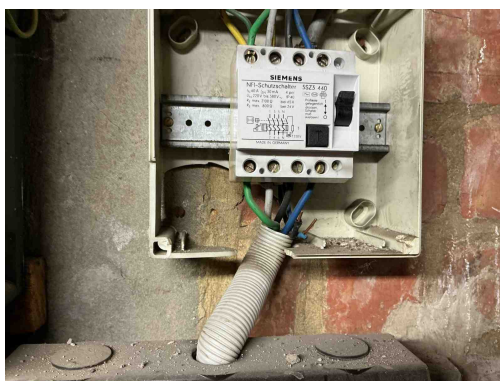
**C28** - Niet gebruikte leidingen onder spanning zijn niet op een degelijke manier geïsoleerd of verwijderd (Boek 1: 4.2.1.1).  
*Opmerking: Oa bord 1*
