**Verslag huishoudelijke elektrische installatie op laagspanning en zeer lage spanning****Algemeen:**

| Referentie: <b>011-20260825-06</b> | Datum controle: <b>25/08/2026</b> |

| Adres installatie: | <b>Lambrechtschoekenlaan 292 bus 301, 2170 - Antwerpen</b> | Nummer teller(s): | <b>50012978</b> |

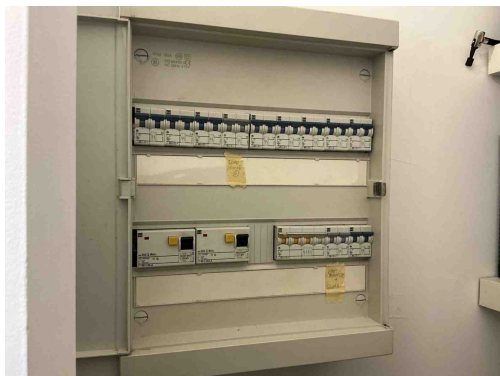
**B17** - De voedingsspanning is niet op elk bord vermeld (Boek 1: 3.1.3.3).

*Opmerking: Oa bord 1*

**B04** - De aanduiding van de kringen, klemmen en/of schakelapparatuur ontbreekt, is onjuist of is onvolledig (Boek 1: 3.1.3.1/5.1.6.1).

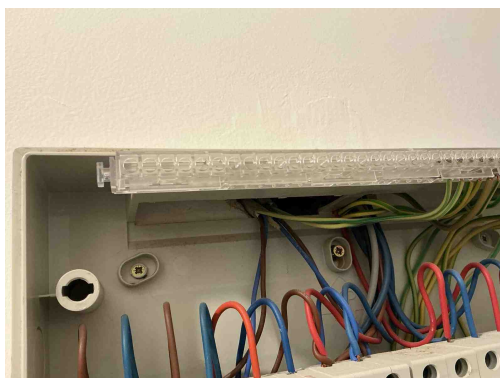
**T21** - Het elektrisch materieel is niet geplaatst volgens de voorschriften van de fabrikant/ regels van goed vakmanschap . (Boek 1: 1.4.1.3)

*Opmerking: Oa ophangvijzen bord 1*

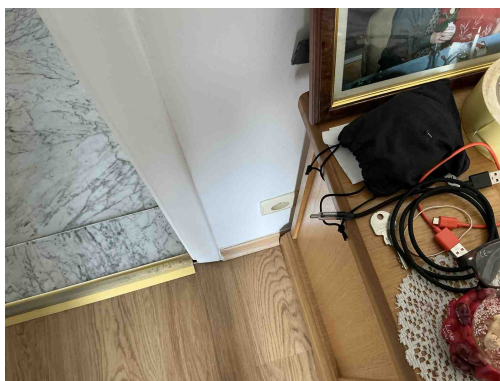
**A16** - Er is geen continuïteit van de beschermingsgeleider van de contactdoos (Boek 1: 5.4.3.4).  
*Opmerking: Oa hal, slaapkamer, woonkamer, ...*

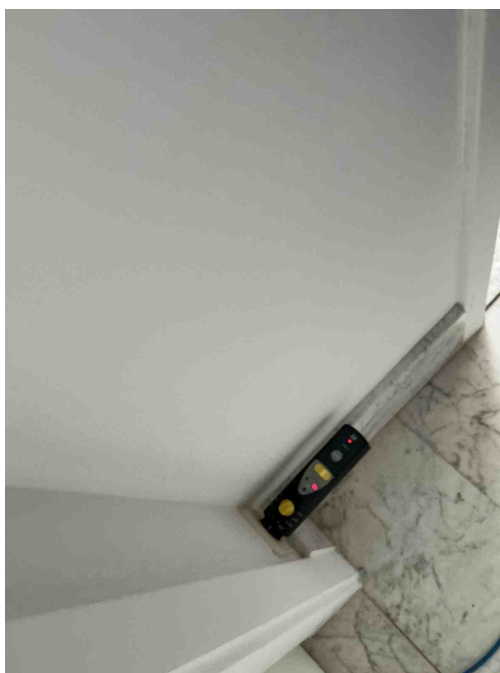
**A16** - Er is geen continuïteit van de beschermingsgeleider van de contactdoos (Boek 1: 5.4.3.4).  
*Opmerking: Oa hal, slaapkamer, woonkamer, ...*

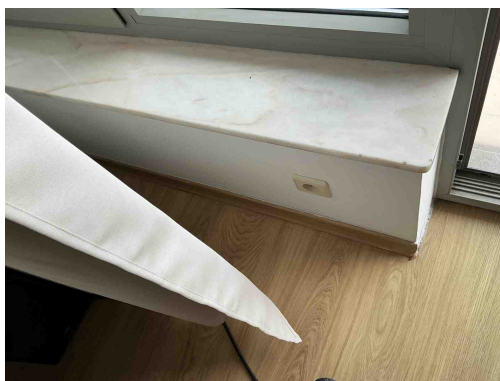
**A16** - Er is geen continuïteit van de beschermingsgeleider van de contactdoos (Boek 1: 5.4.3.4).  
*Opmerking: Oa hal, slaapkamer, woonkamer, ...*

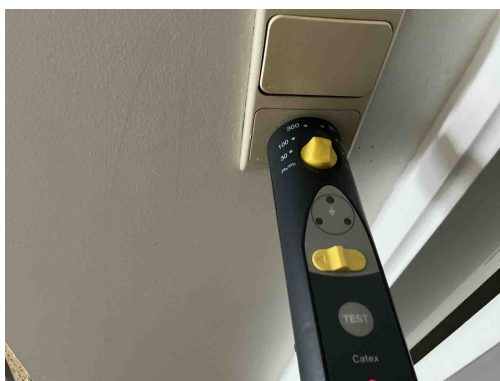
**A16** - Er is geen continuïteit van de beschermingsgeleider van de contactdoos (Boek 1: 5.4.3.4).  
*Opmerking: Oa hal, slaapkamer, woonkamer, ...*

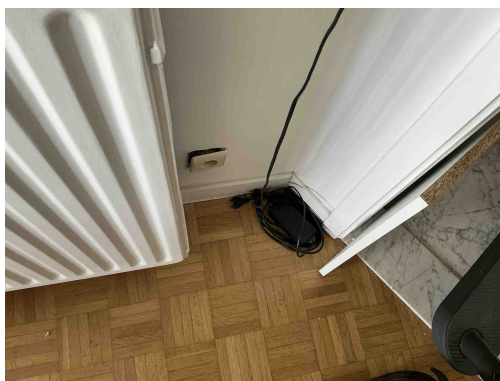
**A16** - Er is geen continuïteit van de beschermingsgeleider van de contactdoos (Boek 1: 5.4.3.4).  
*Opmerking: Oa hal, slaapkamer, woonkamer, ...*

**T10** - Bepaalde contactdozen en/of schakelaars zijn niet degelijk bevestigd (Boek 1: 1.4.1.3).  
*Opmerking: Oa woonkamer*
