**Verslag huishoudelijke elektrische installatie op laagspanning en zeer lage spanning****Algemeen:**

| Referentie: <b>011-20260825-08</b> | Datum controle: <b>25/08/2026</b> |

| Adres installatie: | <b>Lambrechtschoekenlaan 292 bus 302, 2170 - Antwerpen</b> | Nummer teller(s): | <b>45137088</b> |

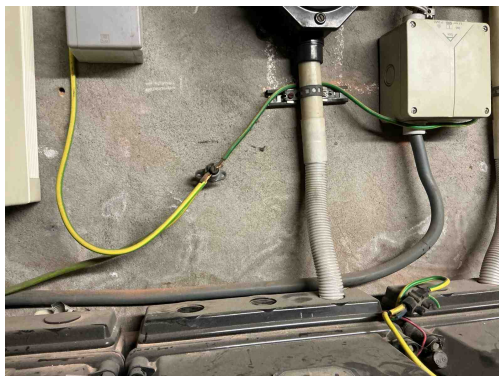
**B34** - Het kabeltype van de meterbord verbinding aan de oorsprong van de installatie beantwoordt niet aan de minimale vereisten vastgelegd door de distributienet beheerder. (Boek1: 1.5 + SYNERGRID C1/107)

*Opmerking: Oa VOB*

| Verdeelbord | |
|---|---|
| <b>B34</b> | Het kabeltype van de meterbord verbinding aan de oorsprong van de installatie beantwoord niet aan de minimale vereisten vastgelegd door de distributienet beheerder. (Boek1: 1.5 + SYNERGRID C1/107)<br><i>Opmerking: Oa VOB</i> |

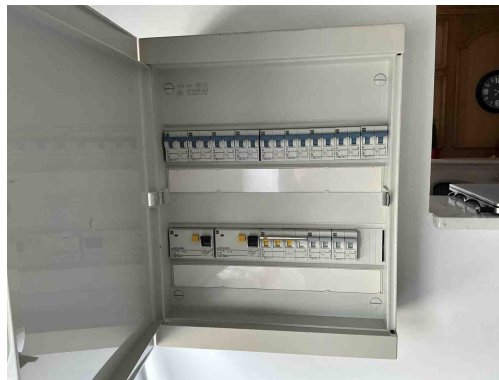
**B17** - De voedingsspanning is niet op elk bord vermeld (Boek 1: 3.1.3.3).

*Opmerking: Oa bord 1*

**B04** - De aanduiding van de kringen, klemmen en/of schakelapparatuur ontbreekt, is onjuist of is onvolledig (Boek 1: 3.1.3.1/5.1.6.1).

| Verdeelbord | |
|---|---|
| <b>B04</b> | De aanduiding van de kringen, klemmen en/of schakelapparatuur ontbreekt, is onjuist of is onvolledig (Boek 1: 3.1.3.1/5.1.6.1).<br><i>Opmerking: Oa bord 1</i> |

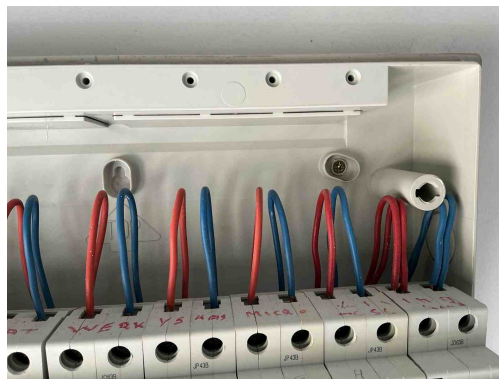
**T21** - Het elektrisch materieel is niet geplaatst volgens de voorschriften van de fabrikant/ regels van goed vakmanschap . (Boek 1: 1.4.1.3)

*Opmerking: Oa ophangvijzen bord 1, kamgeleider*

| Verdeelbord | |
|---|---|
| <b>T21</b> | Het elektrisch materieel is niet geplaatst volgens de voorschriften van de fabrikant/ regels van goed vakmanschap .<br>(Boek 1: 1.4.1.3)<br><i>Opmerking: Oa ophangvijzen bord 1, kamgeleider</i> |

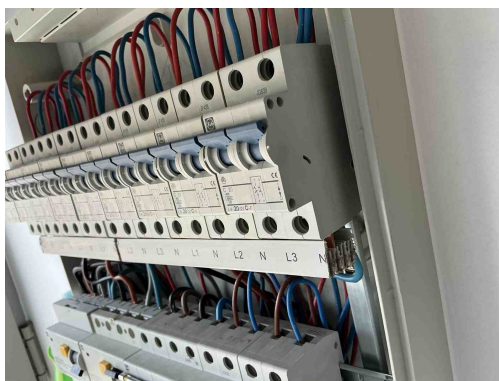
**T21** - Het elektrisch materieel is niet geplaatst volgens de voorschriften van de fabrikant/ regels van goed vakmanschap . (Boek 1: 1.4.1.3)

*Opmerking: Oa ophangvijzen bord 1, kamgeleider*
