# Asbestinventarisatetest

Langerei 81, 8000 Brugge

Attestnummer : **20260813-000195.000**

## Zone 1: Berging E300z2

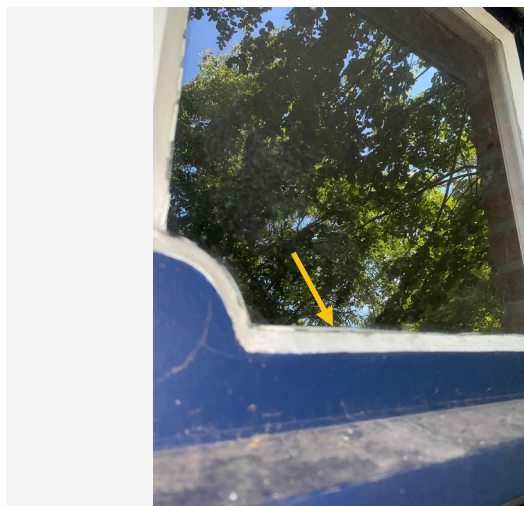
## Fiche 2: Mastiek

Geen asbest

| # | Type | Referentie | Resultaat |
|---|---|---|---|
| 2.1 | Puntmonster | 260807B1 | Geen asbest |

| Beschrijving | Mastiek |
| Omgeving | Buiten |
| Primaire drager | Wandopening verticaal (raam, deur, ...) |

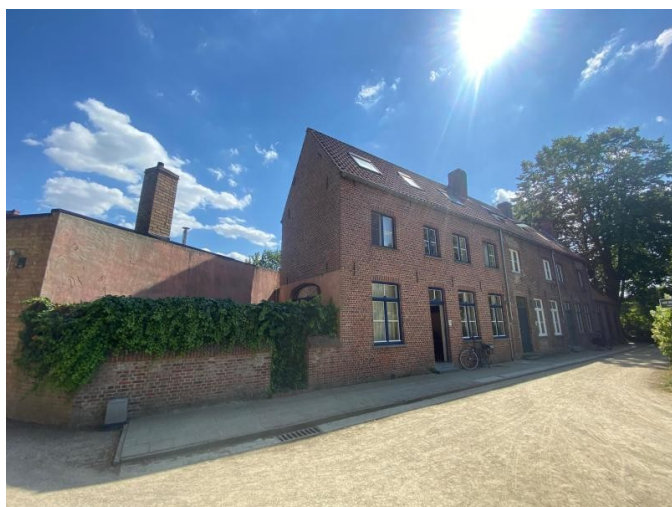
### Fiche 3: Dak

| Beschrijving | Notitie | Terug te vinden op plannen |
|---|---|---|
| Fiche 3: Dak | Het dak bestaat uit niet asbestverdacht materiaal | Plan 1.1: Berging E300z2 |
