# Asbestinventarisatetest

Pietër Lachaertstraat 1, 9050 Gent

Attestnummer : 20260325-000275.000

| Zone 1: Appartementgebouw..... | 6 |

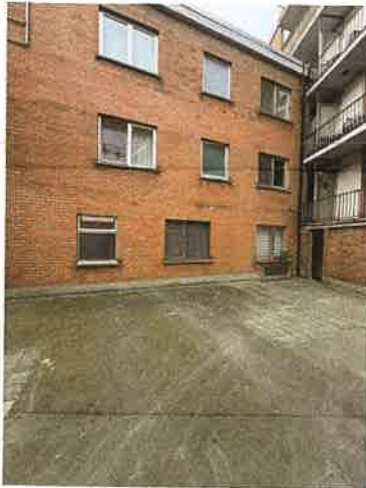
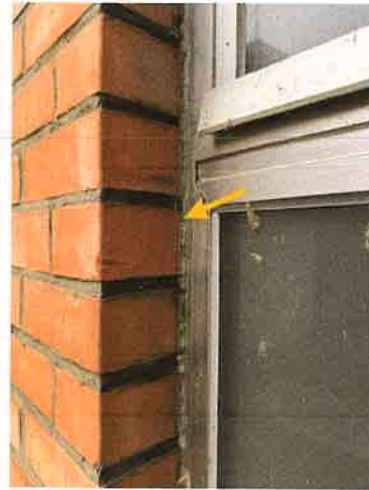
| Fiche 1: Mastiek..... | 9 |

Overzichtsfoto

Detailfoto

Het asbestmateriaal valt onder de mijlpaal van 2040.

Zorgvuldig beheren

| Eindbeoordeling materiaalarisico | Laag materiaalarisico en/of verlaagde kans op vezelvrijgave |

| Gebondenheid | Categorie 1: hechtgebonden in oorsprong |
| Asbestsoort (vezeltype) | Alleen chrysotiel aanwezig |
| Asbestconcentratie | Laag (< 50%) |
| Afschermingsgraad van het gehele materiaal | Geheel of deels vrij aan de buitenlucht, maar geen contact met binnenlucht |
| Toestand van het materiaal | Licht beschadigd, licht verweerd. Intacte calciumsilicaatplaat of materiaal met categorie 3-gebondenheid |

| # | Type | Referentie | Resultaat |
|---|---|---|---|
| 1.1 | Puntmonster | SN02 | Chrysotiel |

| Beschrijving | Mastiek |
| Omgeving | Buiten |
| Primaire drager | Wandopening verticaal (raam, deur, ...) |
| Hoeveelheid (gewicht - aantal) | • 5,00 kg - 1 stuk |

- Zorg voor een veilig beheer. Vermijd het beschadigen van het asbestmateriaal. Controleer de toestand jaarlijks op wijzigingen.

- Eenvoudige handelingen: mag via doe-het-zelf of door werknemer(s) met opleidingsattest eenvoudige handelingen  
Deze toepassing mag door een aannemer die over een opleidingsattest eenvoudige handelingen beschikt of door een particulier (doe-het-zelf), verwijderd worden indien er geen verhoogd risico op vrijgave van asbestvezels (max. concentratie 0,01 vezels/cm<sup>3</sup> - CODEX Art. VI.3-54) ontstaat en de toepassing voorafgaand wordt gefixeerd/bevochtigd. De individuele elementen moeten zonder machinale werktuigen (boormachine, slijpschijf, hogedrukreiniger, etc.) en zonder breken of gooien een voor een losgemaakt worden en dubbel en luchtdicht verpakt afgevoerd worden naar een erkend afvalpunt (recyclagepark). Daar moeten ze voorzichtig in de container voor asbestafval worden gelegd. Op het recyclagepark worden uitsluitend hechtgebonden asbestmaterialen aanvaard. Niet-hechtgebonden asbestmaterialen kunnen enkel bij een erkend asbestverwijderaar of asbestafvalverwerker worden aangeboden.

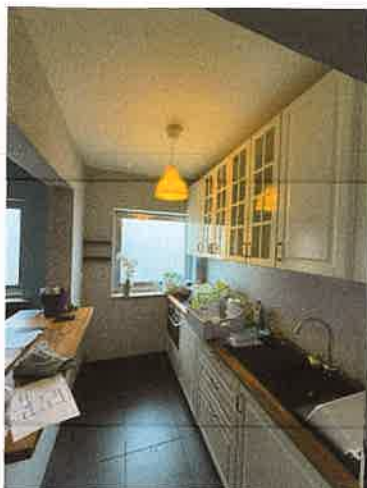
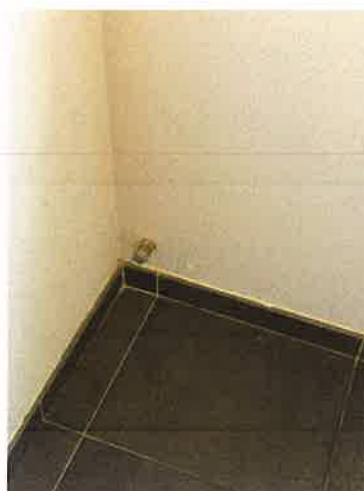
## Fiche 3: Pleisterwerk wanden

Overzichtsfoto

Detailfoto

Geen asbest

| # | Type | Referentie | Resultaat |
|---|---|---|---|
| 3.1 | Mengmonster | SN01 | Geen asbest |

| Beschrijving | Pleisterwerk wanden |
| Omgeving | Binnen |

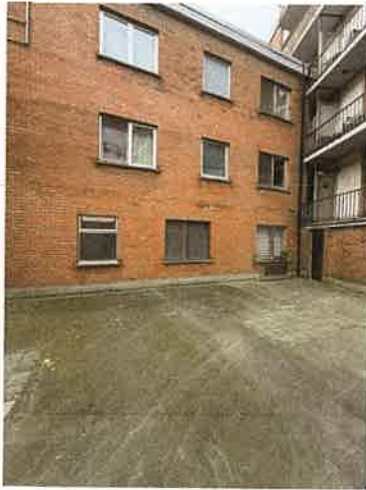
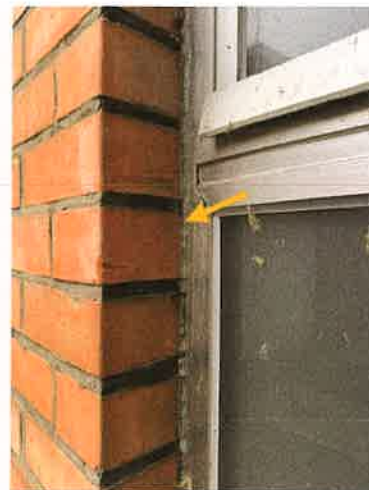
## Asbestmaterialen

Overzichtsfoto

Detailfoto

- Eenvoudige handelingen: mag via doe-het-zelf of door werknemer(s) met opleidingsattest eenvoudige handelingen  
Deze toepassing mag door een aannemer die over een opleidingsattest eenvoudige handelingen beschikt of door een particulier (doe-het-zelf), verwijderd worden indien er geen verhoogd risico op vrijgave van asbestvezels (max. concentratie 0,01 vezels/cm<sup>3</sup> - CODEX Art. VI.3-54) ontstaat en de toepassing voorafgaand wordt gefixeerd/bevochtigd. De individuele elementen moeten zonder machinale werktuigen (boormachine, slijpschijf, hogedrukreiniger, etc.) en zonder breken of gooien een voor een losgemaakt worden en dubbel en luchtdicht verpakt afgevoerd worden naar een erkend afvalpunt (recyclagepark). Daar moeten ze voorzichtig in de container voor asbestafval worden gelegd. Op het recyclagepark worden uitsluitend hechtgebonden asbestmaterialen aanvaard. Niet-hechtgebonden asbestmaterialen kunnen enkel bij een erkend asbestverwijderaar of asbestafvalverwerker worden aangeboden.

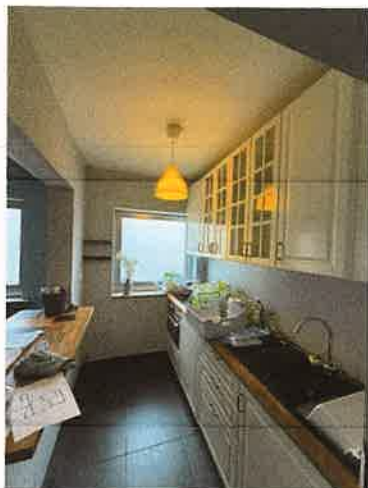
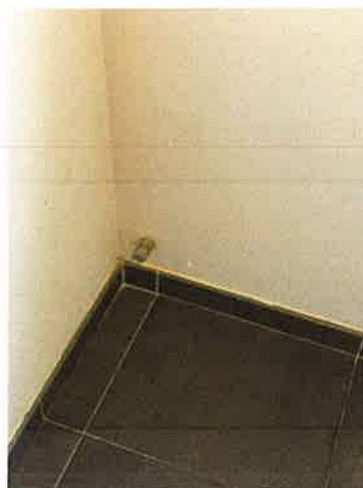
## Fiche 3: Pleisterwerk wanden

Geen asbest

Overzichtsfoto

Detailfoto
