# Asbestinventarisatetest

Kraaienhof 53, 8200 Brugge

Attestnummer : 20221107-000026.000

Uitgegeven op : 07.11.2022

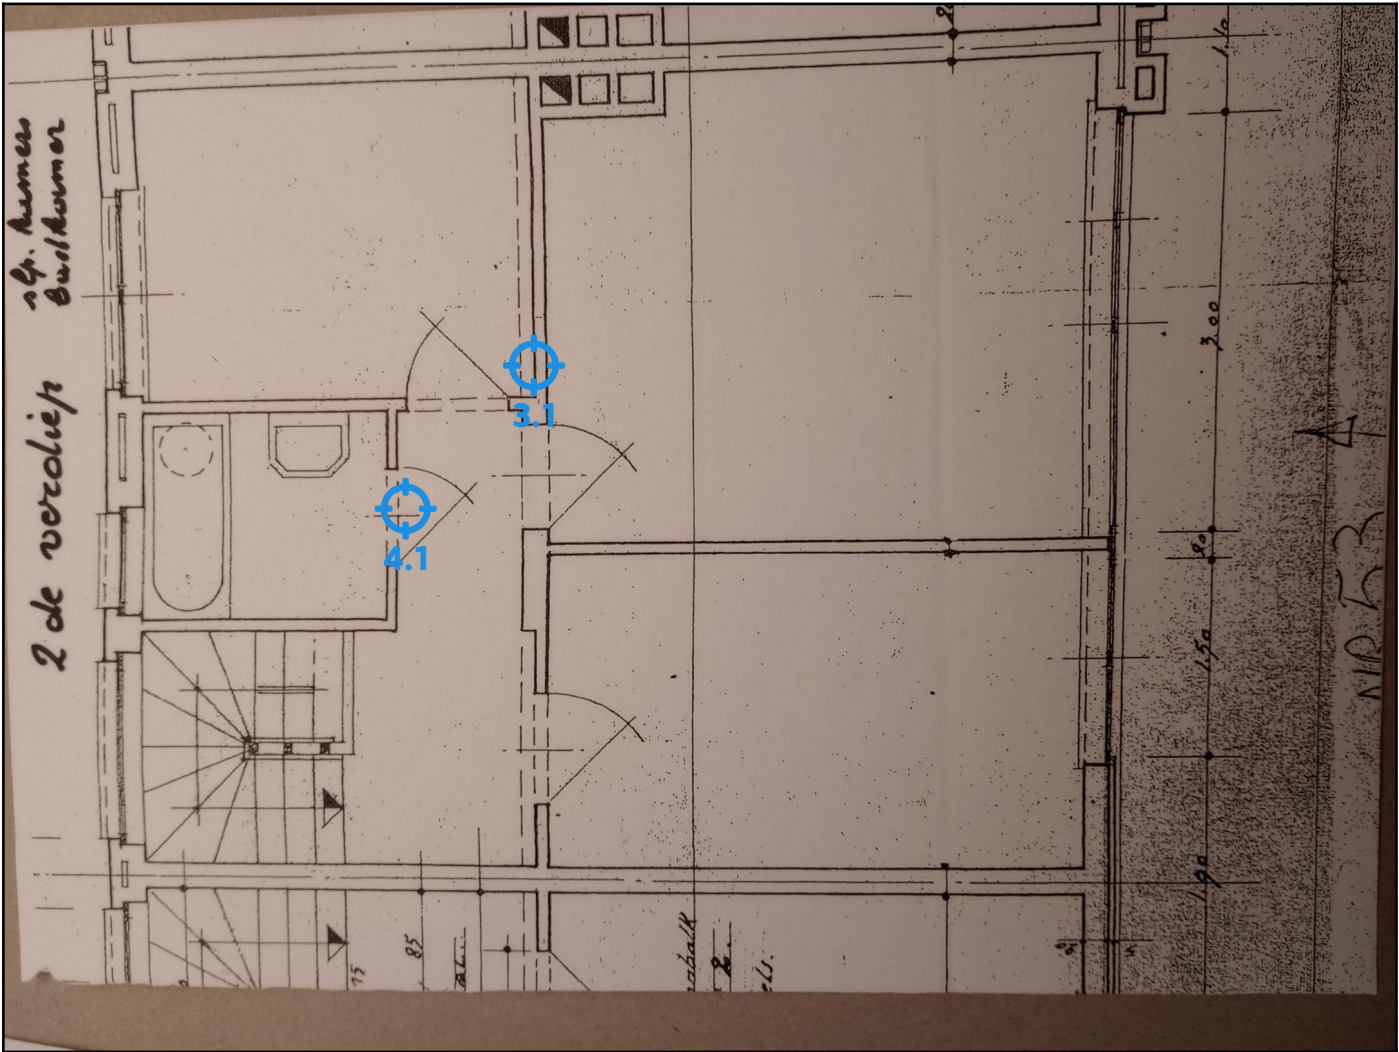
# Plan 1.1: verdieping 2

| Beschrijving | Type | Actie |
|---|---|---|
| 3. pleisterwerk muur | Geen asbest | - |
| 4. pleisterwerk plafond | Geen asbest | - |

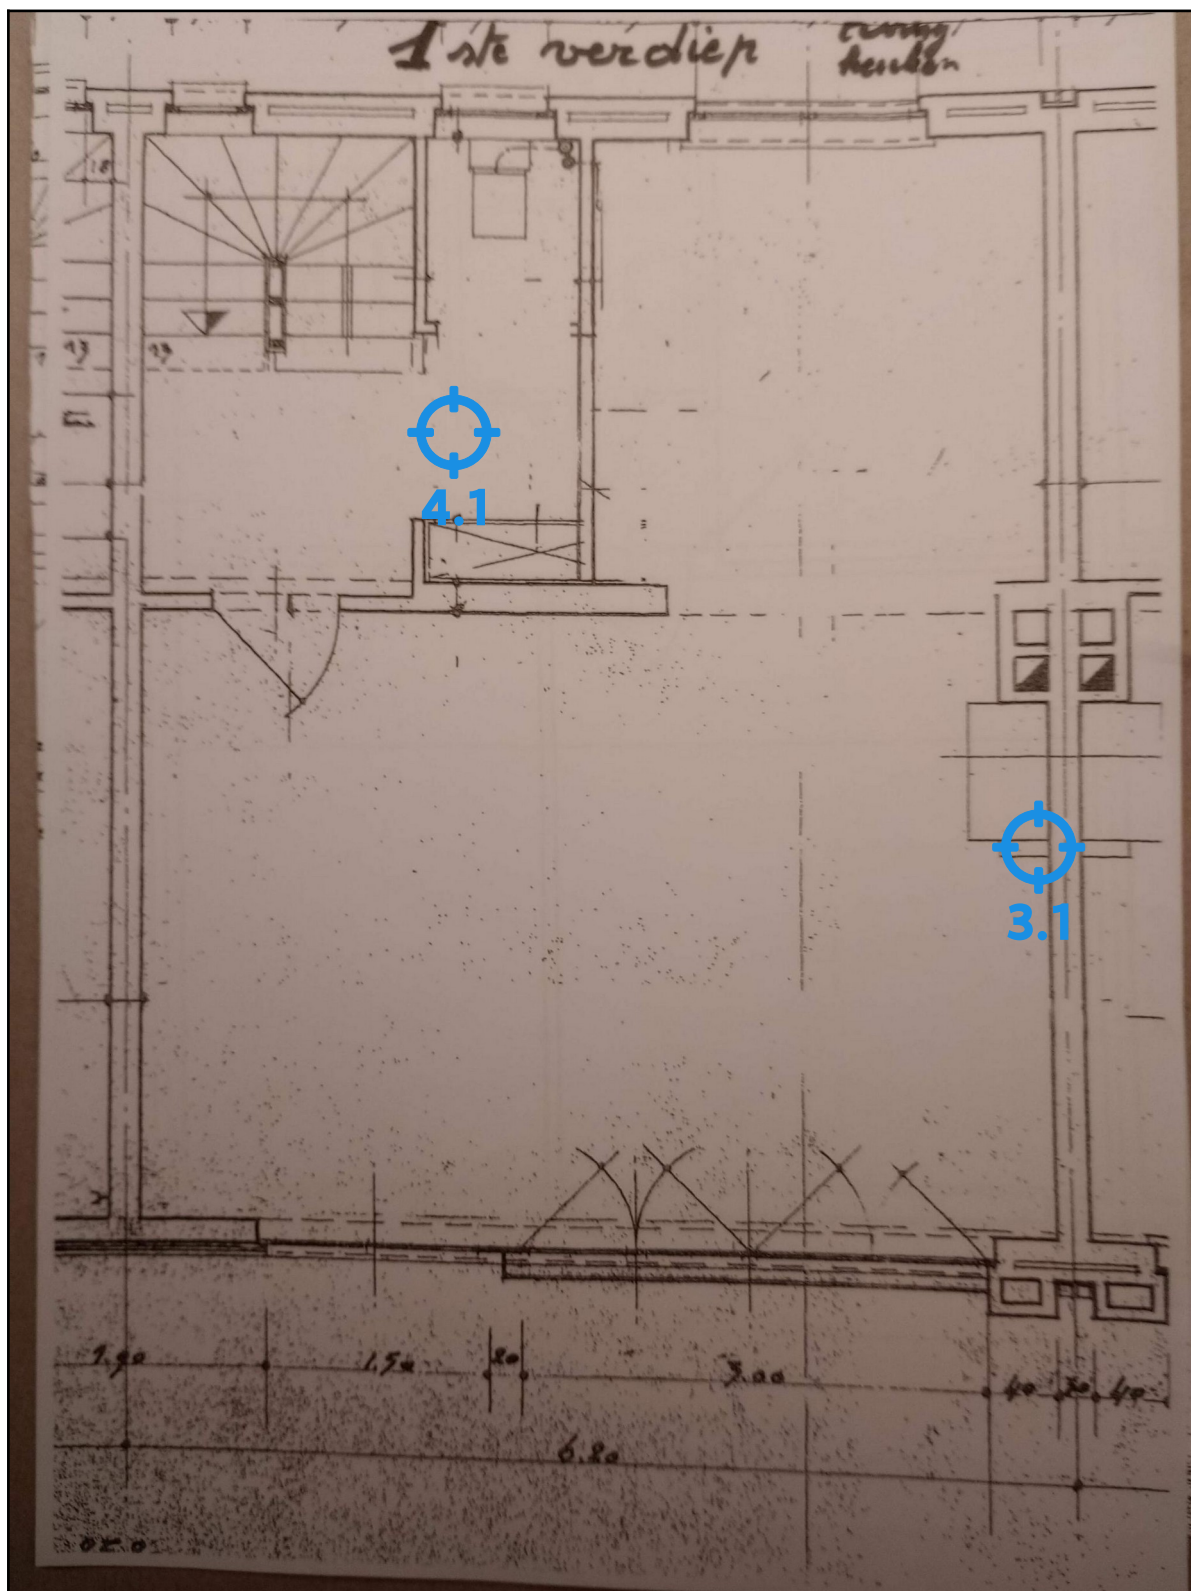
## Plan 1.2: verdieping 1

| 3. pleisterwerk muur | Geen asbest | - |
| 4. pleisterwerk plafond | Geen asbest | - |

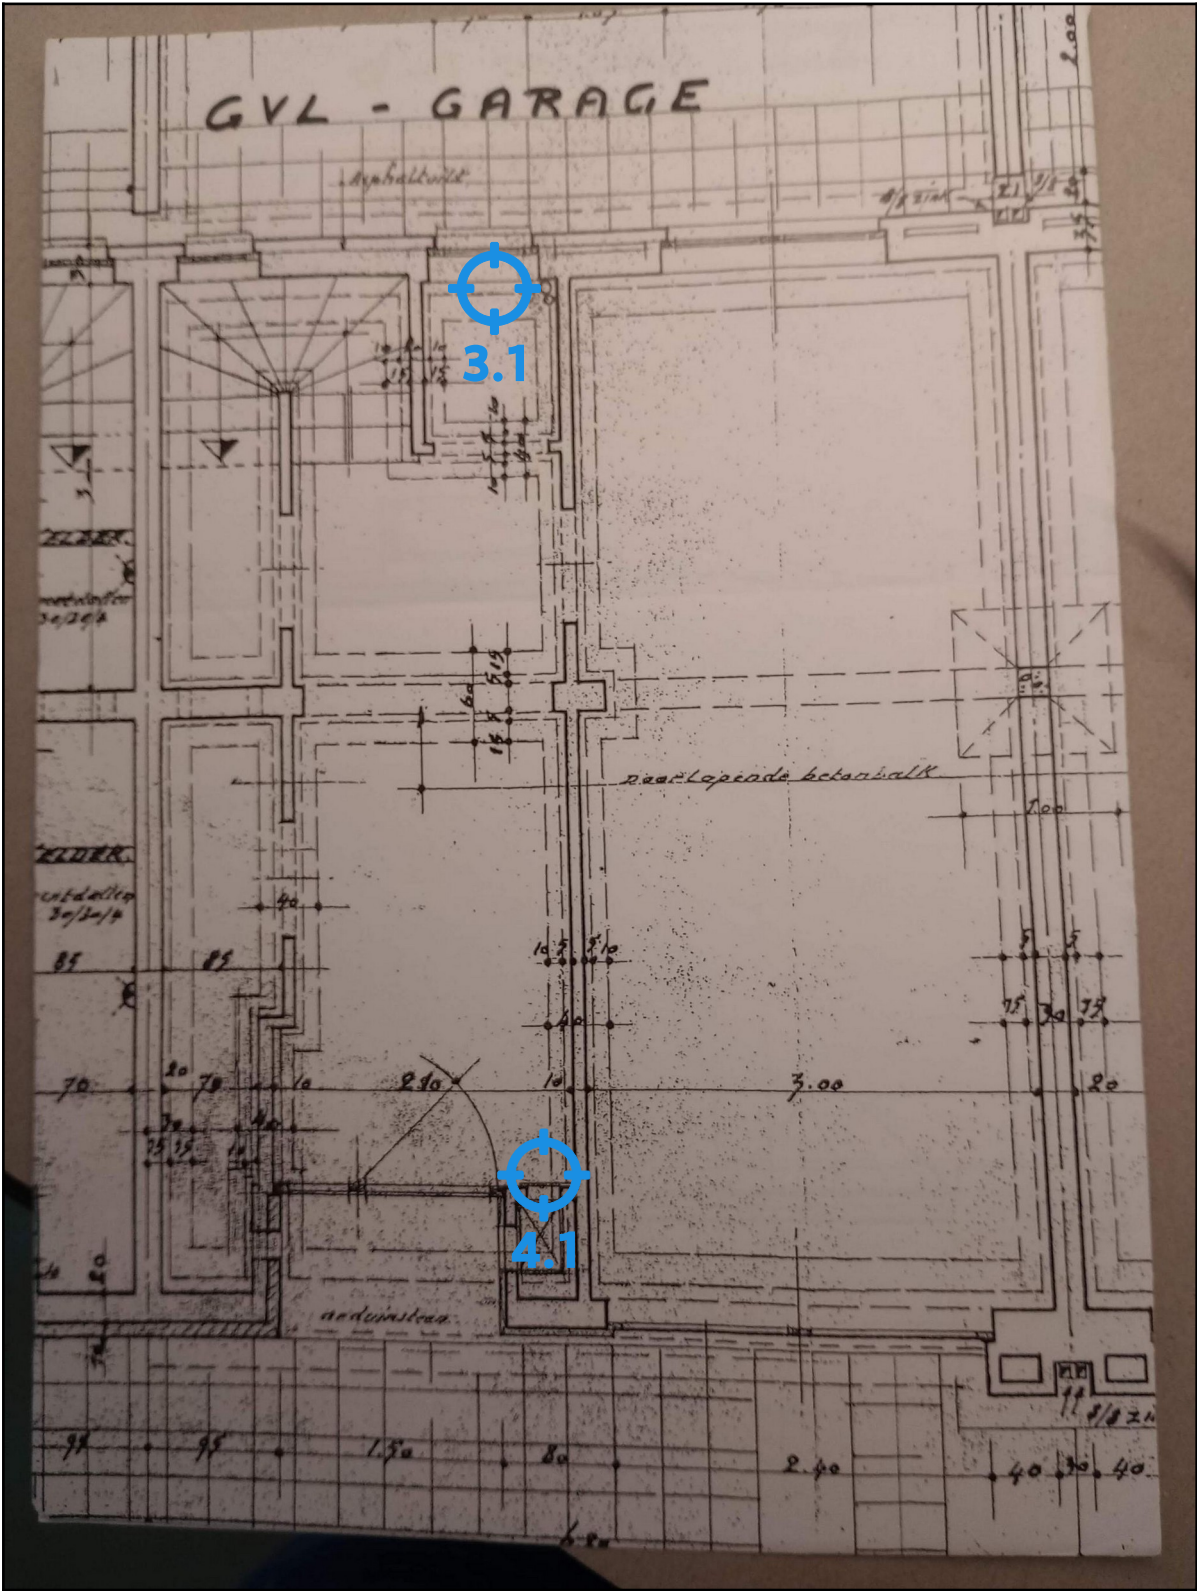
# Plan 1.3: gelijkvloers

| 3. pleisterwerk muur | Geen asbest | - |
| 4. pleisterwerk plafond | Geen asbest | - |

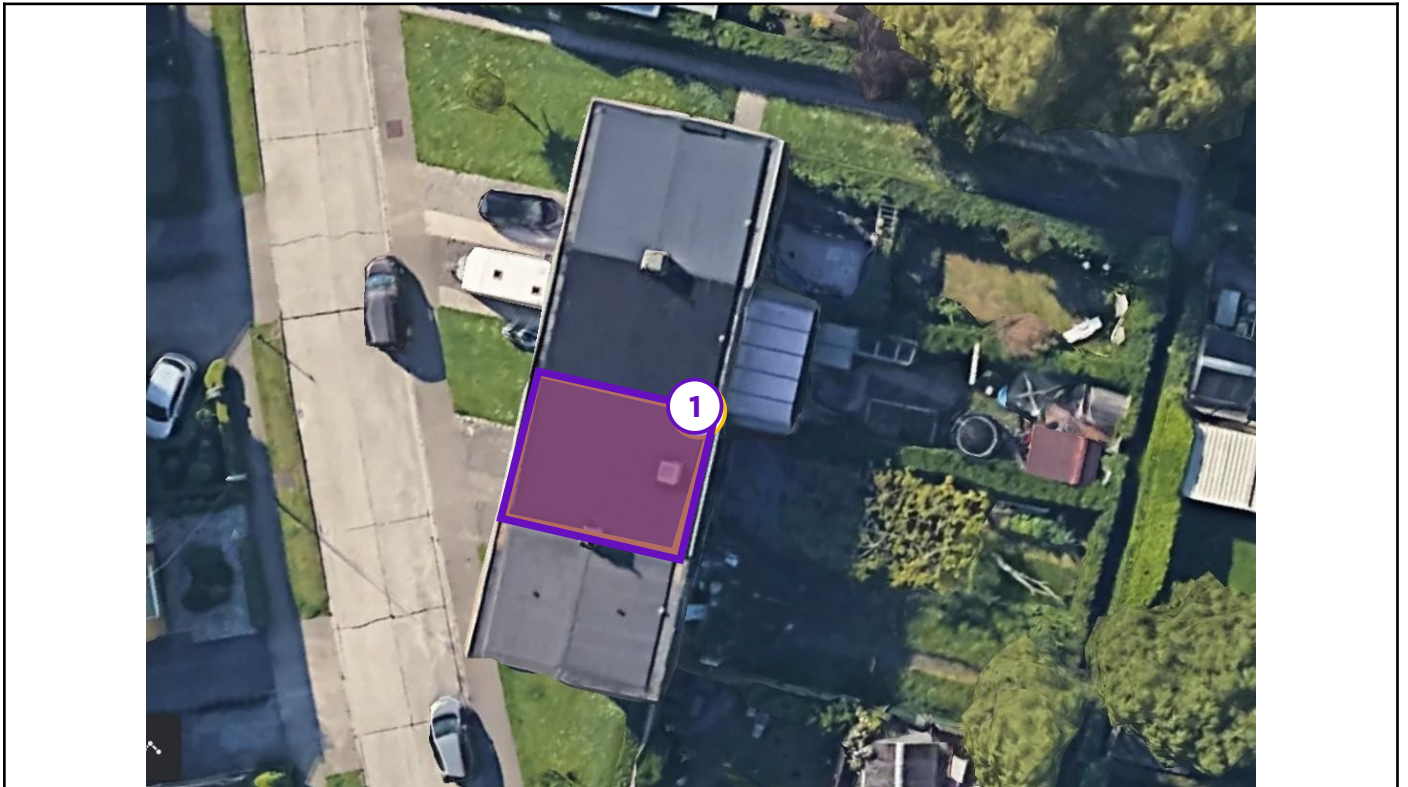
## Plan 1.4: luchtfoto dak

| Beschrijving | Type | Actie |
|---|---|---|
| 1. dak | Beperking | - |
| 2. Dakbedekking | Uitsluiting | - |

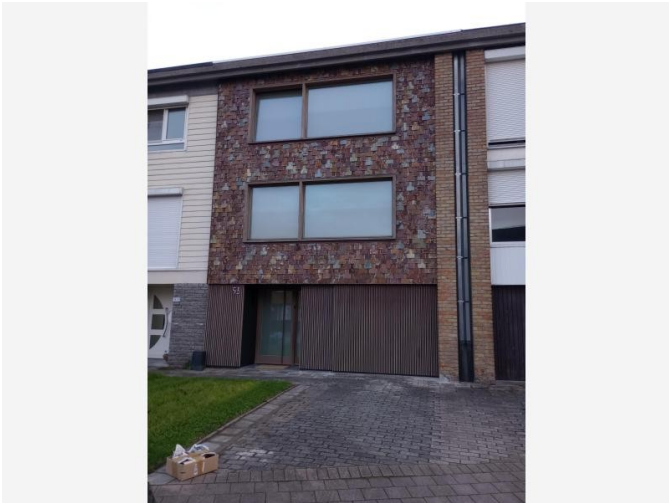
*Situeringsfoto*

### Permanente beperking

**Reden:** Het te onderzoeken materiaal situeert zich hoger dan 3,50 m te rekenen vanaf een veilige ondergrond

**Uitleg van de asbestdeskundige:** Dak is hoger dan 3,5m

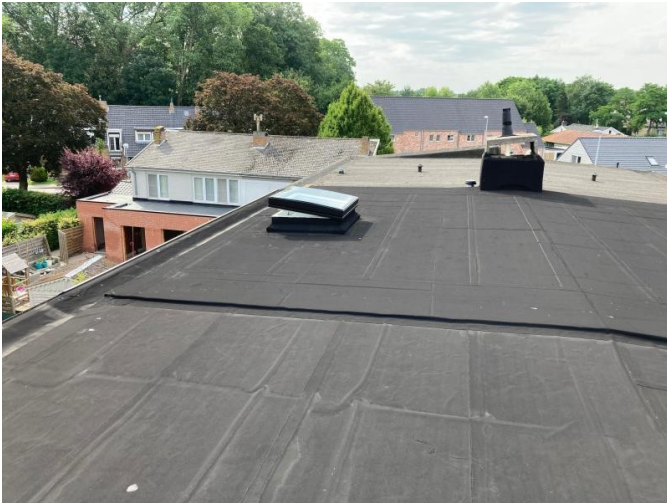
*Situeringsfoto*

#### Uitgesloten van inspectie

**Bouwjaar:** 2020

*Constructies gebouwd vanaf 2001 moeten niet onderzocht worden*

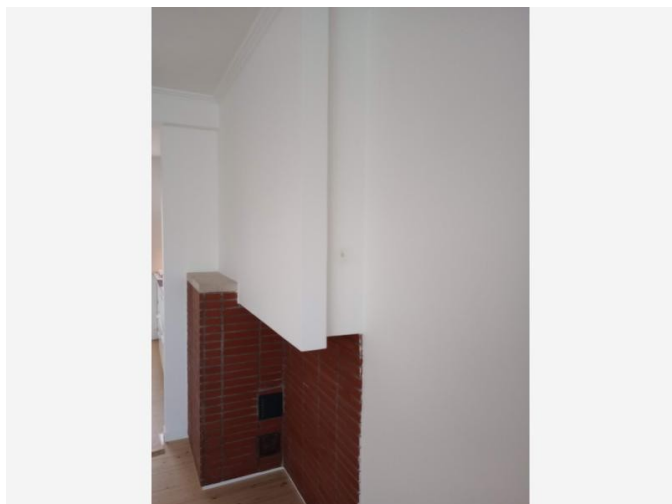
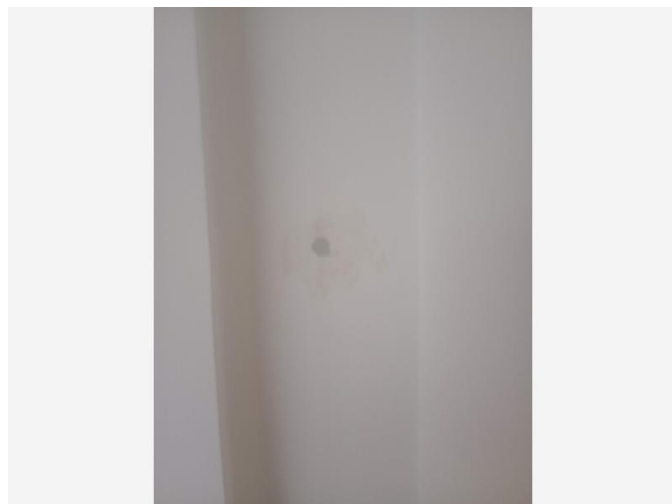
## Fiche 3: pleisterwerk muur

Geen asbest

| <b>Opmerking</b> | De muren werden tijdens de renovatie afgewerkt met een nieuwe laag pleister. Een aantal muren bestaat uit gyproc en andere delen werden volledig opnieuw gepleisterd volgens de verklaring van de eigenaar (badkamer). |

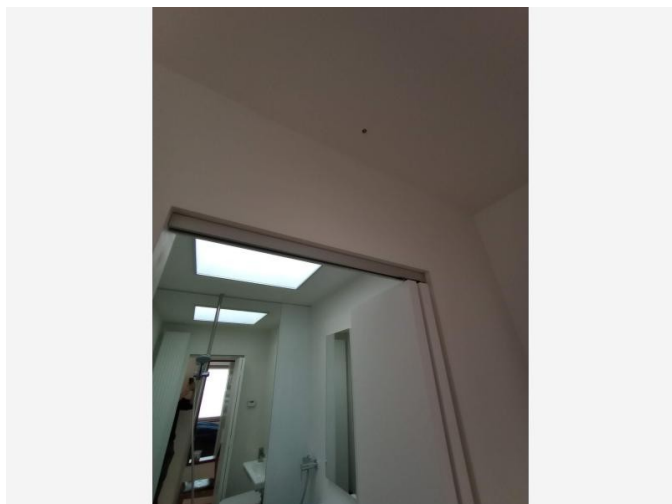
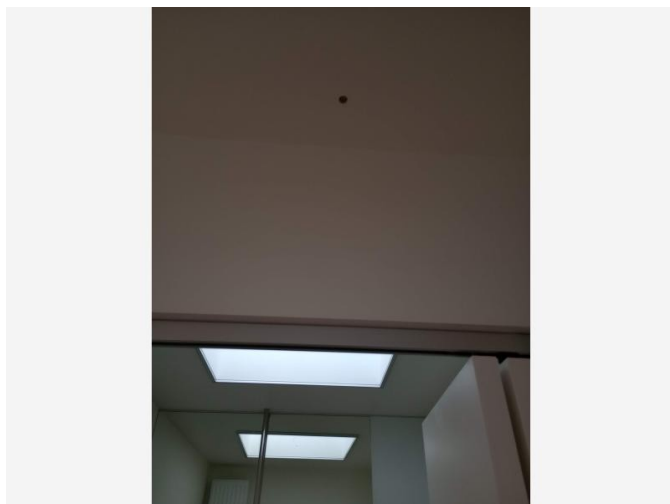
## Fiche 4: pleisterwerk plafond

Geen asbest

| <b>Opmerking</b> | De plafonds werden tijdens de renovatie voorzien van een nieuwe afwerkingslaag. Ter hoogte van de badkamer werd deze volledig vernieuwd. |
