# Asbestinventarisatattest

Vrijgeweidestraat 21, 8020 Oostkamp

Attestnummer : 20260923-000060.000

Uitgegeven op : 23.09.2026

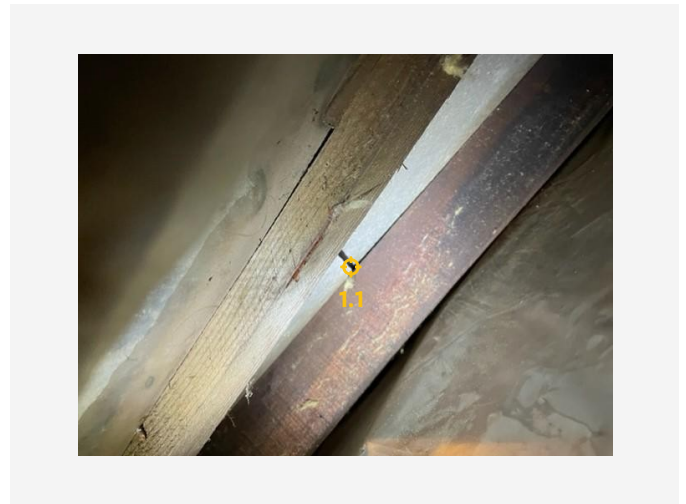
Overzichtsfoto

Detailfoto

### Risicobeoordeling

| Eindbeoordeling materiaalarisico | Laag materiaalarisico en/of verlaagde kans op vezelvrijgave |

| Gebondenheid | Categorie 1: hechtgebonden in oorsprong |
| Asbestsoort (vezeltype) | Alleen chrysotiel aanwezig |
| Asbestconcentratie | Laag (< 50%) |
| Afschermingsgraad van het gehele materiaal | Geheel of deels vrij aan de binnenlucht, maar geen contact met binnenluchtstromen |
| Toestand van het materiaal | Licht beschadigd, licht verweerd. Intacte calciumsilicaatplaat of materiaal met categorie 3-gebondenheid |

| # | Type | Referentie | Resultaat |
|---|---|---|---|
| 1.1 | Puntmonster | 2 | Chrysotiel |

| Beschrijving | onderdak zadeldak en schuin dak |
| Asbestmateriaal | Plaat, paneel, tablet - Type Menuiserie |
| Bindmiddel van asbestmateriaal | Cement |
| Hoeveelheid (oppervlakte - dikte - aantal) | • 110,00 m <sup>2</sup> - 1,00 cm - 1 stuk |
| Eenvoudig bereikbaar | Nee<br><br>• Het asbestmateriaal is bedekt (uitgezonderd laag verf, coating, behang, kunststof, textiel) en het wegnemen van het bedekkende materiaal kan niet zonder het bedekkende materiaal te beschadigen. |

Het asbestmateriaal valt onder de mijlpaal van 2040.

Zorgvuldig beheren

- Zorg voor een veilig beheer en verwijder dit asbestmateriaal wanneer het bij werken eenvoudig bereikbaar wordt. Controleer de toestand jaarlijks op wijzigingen.

- Eenvoudige handelingen: mag via doe-het-zelf of door werknemer(s) met opleidingsattest eenvoudige handelingen  
Eenvoudig te verwijderen na wegnemen dakpannen,  
Makkelijk van de draagstructuur los te wrikken.  
Voer er geen bewerkingen op uit zoals boren of slijpen.  
Probeer de panelen in hun geheel te houden om vezelverspreiding te vermijden.  
Fixeer de randen indien de panelen toch zouden breken  
Maatregelen voor veilig asbestverwijdering:

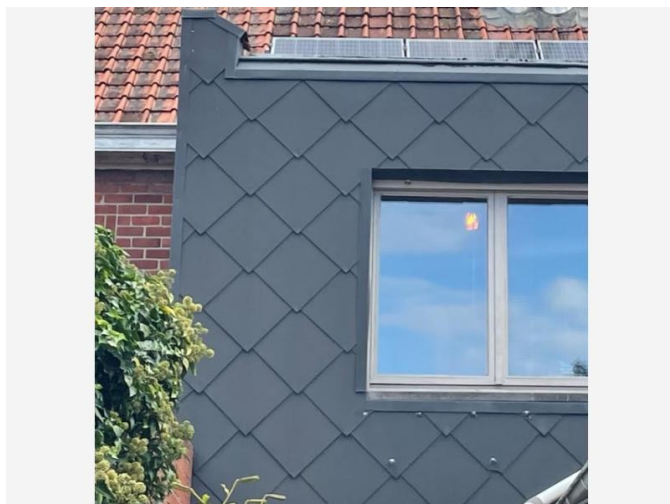
Situeringfoto

Detailfoto

### Informatie over een niet-asbestverdacht materiaal

| Basis voor advies | Beoordeling op basis van een bewijsdocument. |

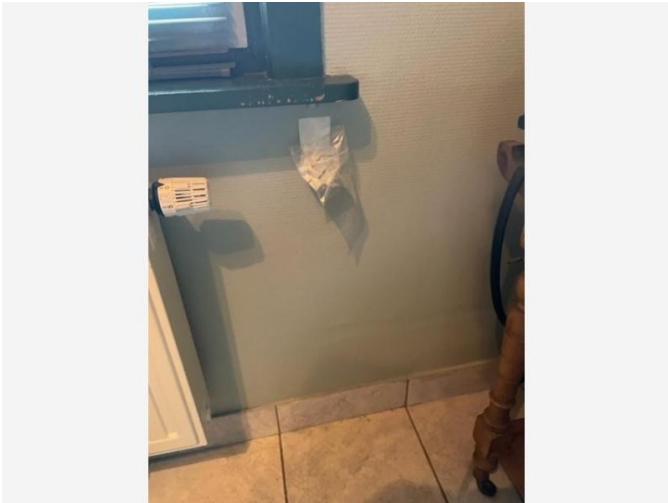
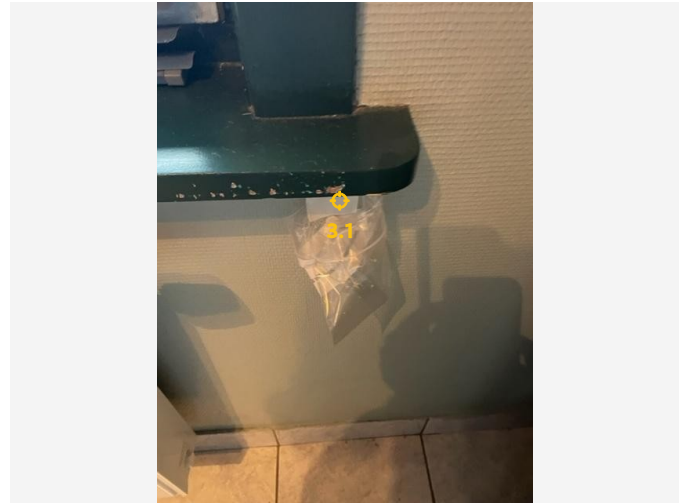
## Fiche 3: pleisterwerk binnenwand

Overzichtsfoto

Detailfoto

Geen asbest

| # | Type | Referentie | Resultaat |
|---|---|---|---|
| 3.1 | Mengmonster | 1 | Geen asbest |

| Beschrijving | pleisterwerk binnenwand |
| Bindmiddel van materiaal | Gips - kalk |
| Gebondenheid op basis van bindmiddel | Niet-hechtgebonden |
| Hoeveelheid (oppervlakte - dikte - aantal) | • 320,00 m <sup>2</sup> - 2,00 cm - 1 stuk |
| Opmerking | <p>Volgende ruimtes dienen bemonsterd te worden indien waarneembaar pleisterwerk aanwezig.</p> <p>trappenhal: bemonsterd</p> <p>natte ruimte: bemonsterd</p> <p>stookruimte: niet aanwezig</p> <p>individuele ruimte: bemonsterd</p> <p>Geen pleister op de plafonds.</p> |

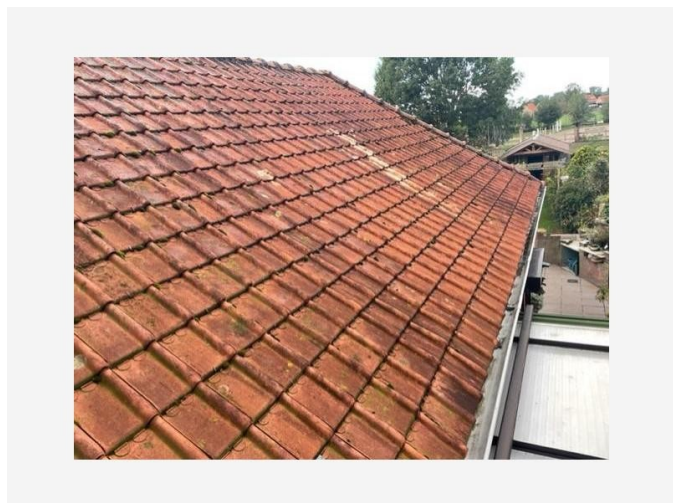
### Fiche 4: schuin dak bedekt met dakpannen

*Situeringfoto*

*Detailfoto*

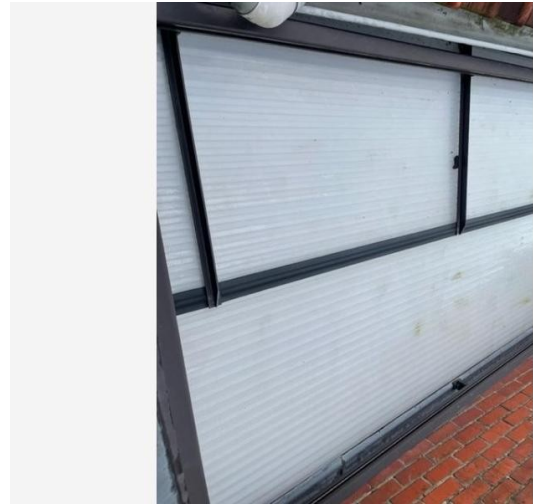
## Fiche 5: schuin dak in pvc

*Situeringfoto*

*Detailfoto*

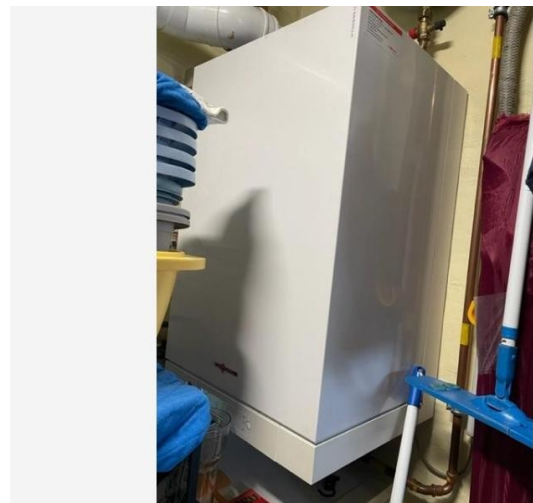
## Fiche 7: geen verdachte toepassingen aan de stookketel

*Situeringfoto*

*Detailfoto*

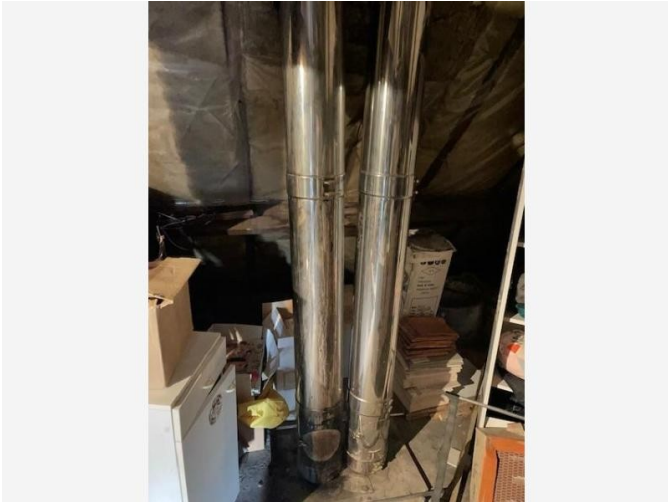
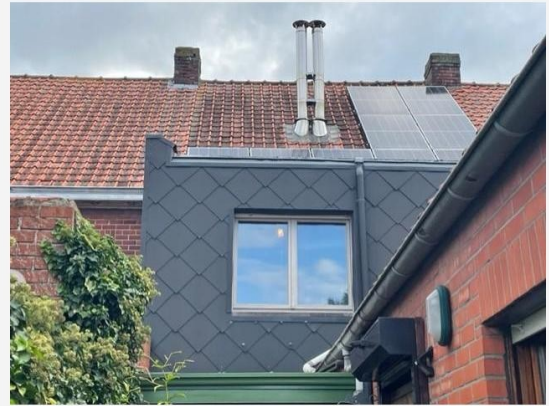
## Fiche 8: geen verdachte rookgasafvoeren aanwezig

*Situeringsfoto*

*Detailfoto*

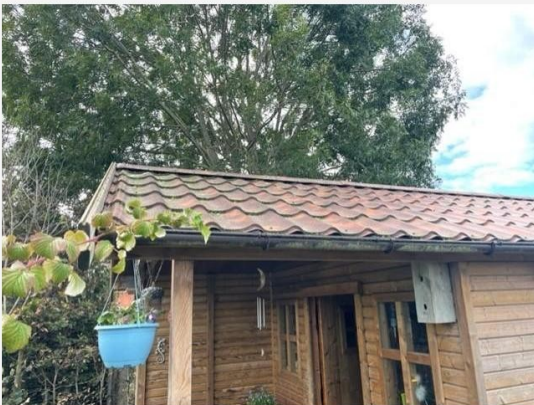
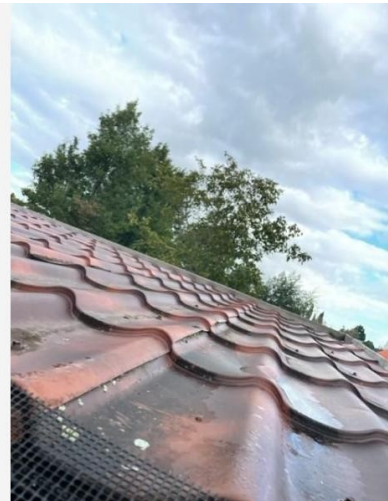
## Fiche 9: metalen dak bijgebouwen

*Situeringsfoto*

*Detailfoto*

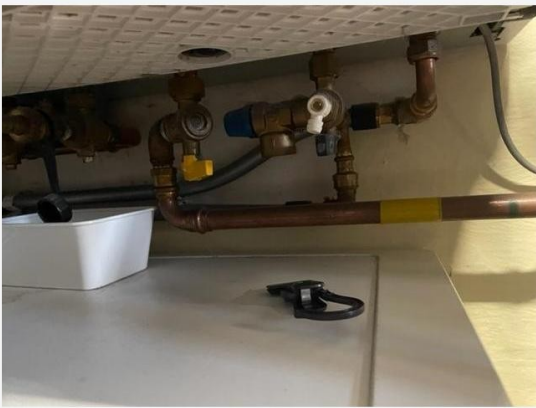
### Fiche 11: geen leidingisolatie aanwezig

*Situeringsfoto*
