# Asbestinventarisatetest

Bisschoppenhoflaan 445, 2100 Antwerpen

Attestnummer : 20240801-000027.000

Uitgegeven op : 01.08.2024

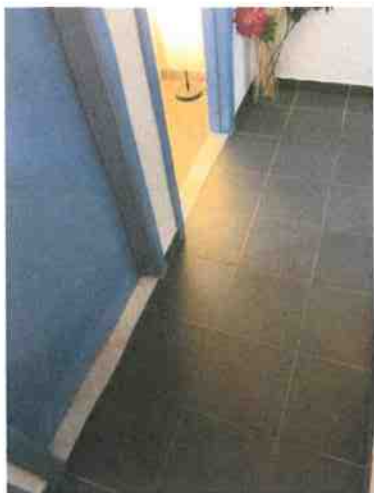
## Fiche 1: Dorpels

Deze toepassing is van natuursteen en hierdoor niet asbestverdacht.

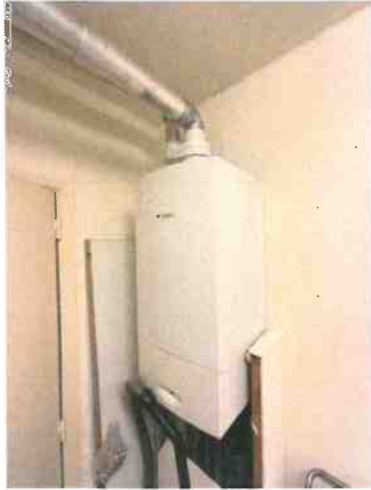
## Fiche 2: Verwarming

Dit toestel heeft een productiedatum van na 2001 en is hierdoor niet asbestverdacht.

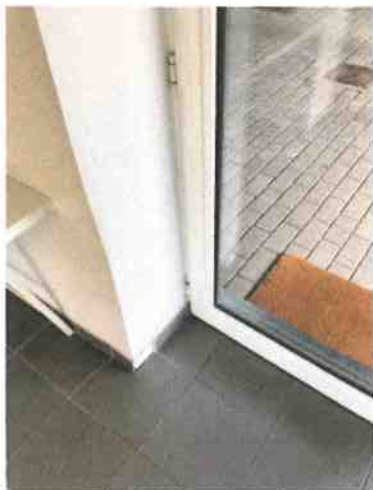
De deur is afgewerkt met siliconen, waardoor de gebruikte mastiektoepping niet als asbestverdacht wordt beschouwd.

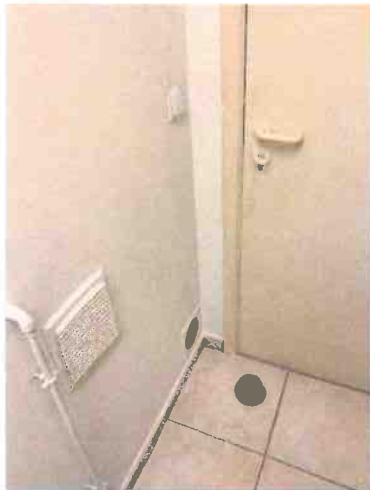
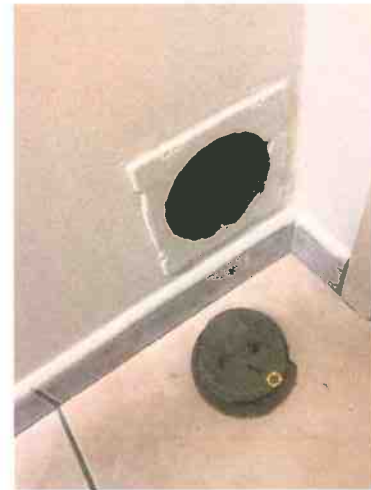
## Fiche 4: Cementafsluiting

Geen asbest

#	Type	Referentie	Resultaat
4.1	Puntmonster	mm3	Geen asbest

Beschrijving	Cementafsluiting
Omgeving	Binnen
Primaire drager	Binnenwand
Bindmiddel van materiaal	Cement
Gebondenheid op basis van bindmiddel	Hecht
Hoeveelheid (gewicht - aantal)	• 2,00 kg - 1 stuk
Totaal gewicht	2,00 kg
Identificatiemethode	Vaststelling met monstername
Destructieve handeling voor identificatie	Nee

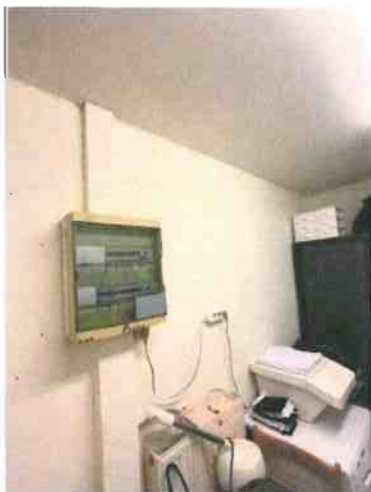
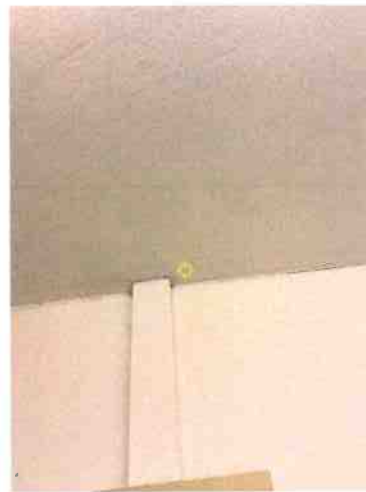
## Fiche 5: Pleister plafond

Geen asbest

#	Type	Referentie	Resultaat
5.1	Mengmonster	mm2	Geen asbest

Beschrijving	Pleister plafond
Omgeving	Binnen
Primaire drager	Plafond
Bindmiddel van materiaal	Gips - kalk
Gebondenheid op basis van bindmiddel	Niet-hechtgebonden
Hoeveelheid (oppervlakte - dikte - aantal)	• 150,00 m <sup>2</sup> - 1,00 cm - 1 stuk
Totaal volume	1,50 m <sup>3</sup>
Identificatiemethode	Vaststelling met monstername
Destructieve handeling voor identificatie	Nee

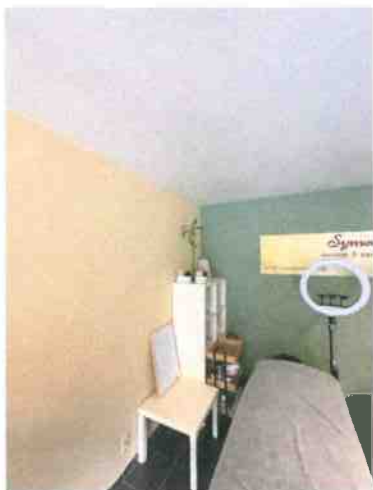
## Fiche 6: Pleister muur

Geen asbest

#	Type	Referentie	Resultaat
6.1	Mengmonster	mm1	Geen asbest

Beschrijving	Pleister muur
Omgeving	Binnen
Primaire drager	Binnenwand
Bindmiddel van materiaal	Gips - kalk
Gebondenheid op basis van bindmiddel	Niet-hechtgebonden
Hoeveelheid (oppervlakte - dikte - aantal)	• 400,00 m <sup>2</sup> - 1,00 cm - 1 stuk
Totaal volume	4,00 m <sup>3</sup>
Identificatiemethode	Vaststelling met monstername
Destructieve handeling voor identificatie	Nee
Opmerking	De opgegeven hoeveelheid is een berekening.
