## Keuringsverslag van een elektrische laagspanning- en zeer lage spanningsinstallatie

Datum keuring: 19/02/2025

Straatnaam: Rozenlaan  
Huisnummer: 11  
Busnummer:  
Postcode: 2630  
Gemeente: AARTSELAAR  
Land: België

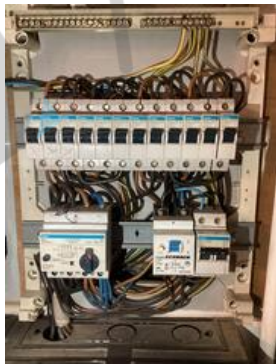
Afbeelding schakel- en verdeelbord:

| Aantal kringen | Curve | Bescherming IN (A) | (andere) | P | Sectie (mm²) |
|---|---|---|---|---|---|
| Visueel nazicht (algemeen) | OK | Directe aanraking | NOK | Indirecte aanraking | OK |
| Aansluitingen | NOK | schema in bijlage door Aceg vzw | NA | | |

I5.09 De genaakbare, naakte onder spanning staande delen zijn onvoldoende afgeschermd. (Boek 1 Afdeling 5.1.4. en 4.2.2.3.)
