# Asbestinventarisatetest

Rozenlaan 11, 2630 Aartselaar

Attestnummer : 20250221-000135.000

Uitgegeven op : 21.02.2025

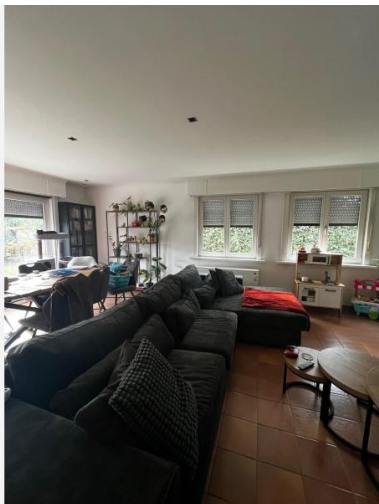
Vrije foto

Tijdens het plaatsbezoek heb ik kunnen vaststellen dat de woning gebouwd is uit houtskelet. Maw alle wanden en plafond zijn gezet in gyproc/ hout.
