Asbestinventarisattest

Belgiëlei 106/7D, 2018 Antwerpen

Attestnummer : **20260907-000194.000**
Uitgegeven op : **07.09.2026**
Geldig tot : **07.09.2036**

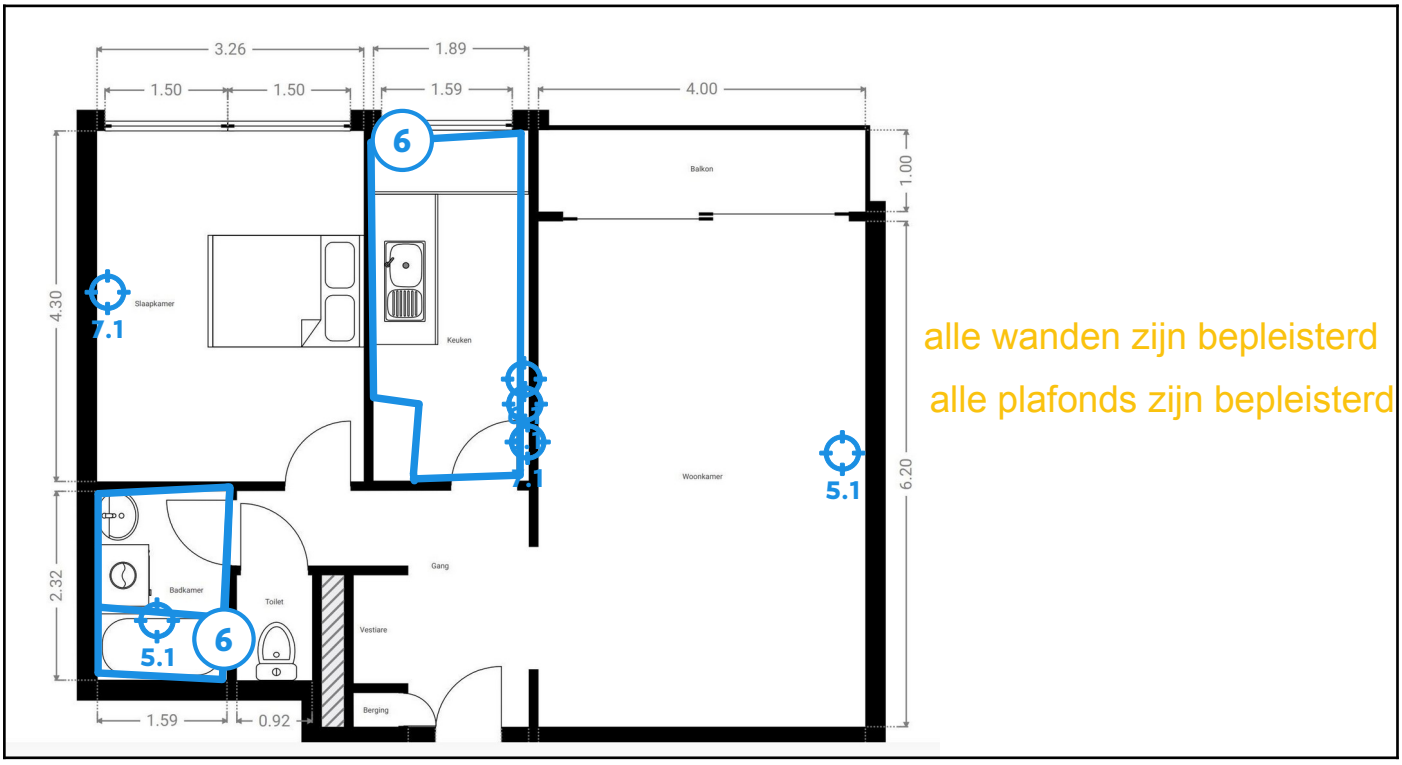
Plan 1.1: Appartement

Beschrijving	Type	Actie
5. Plafond in pleisterwerk	Geen asbest	-
5.1 Code: plafonds	Mengmonster	-
6. Tegellijm	Geen asbest	-
6.1 Code: Tegellijm	Mengmonster	-
7. Muren in pleisterwerk	Geen asbest	-
7.1 Code: muren	Mengmonster	-

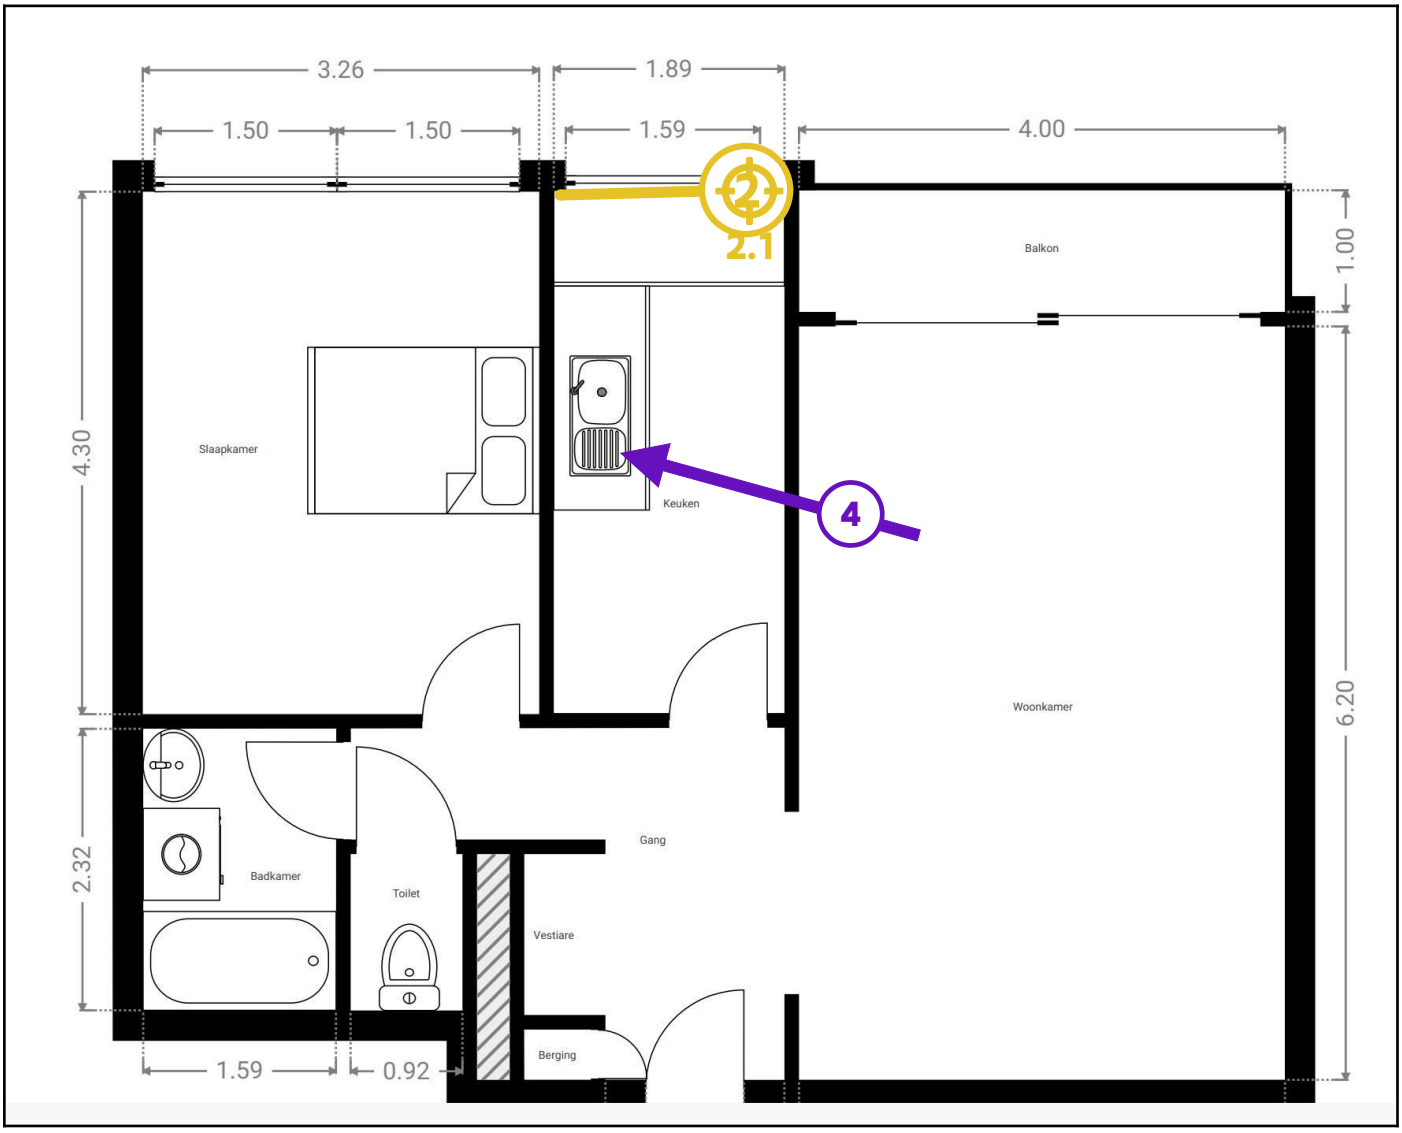
Plan 1.2: Appartement

Beschrijving	Type	Actie
2. Kit kozijn-glas aluminium raam	Asbestmateriaal	Zorgvuldig beheren
2.1 Code: Kit alu raam kozijn	Puntmonster	-
4. Ontdreuningsplaat spoelbak	Advies	-

- Zorg voor een veilig beheer. Vermijd het beschadigen van het asbestmateriaal. Controleer de toestand jaarlijks op wijzigingen.

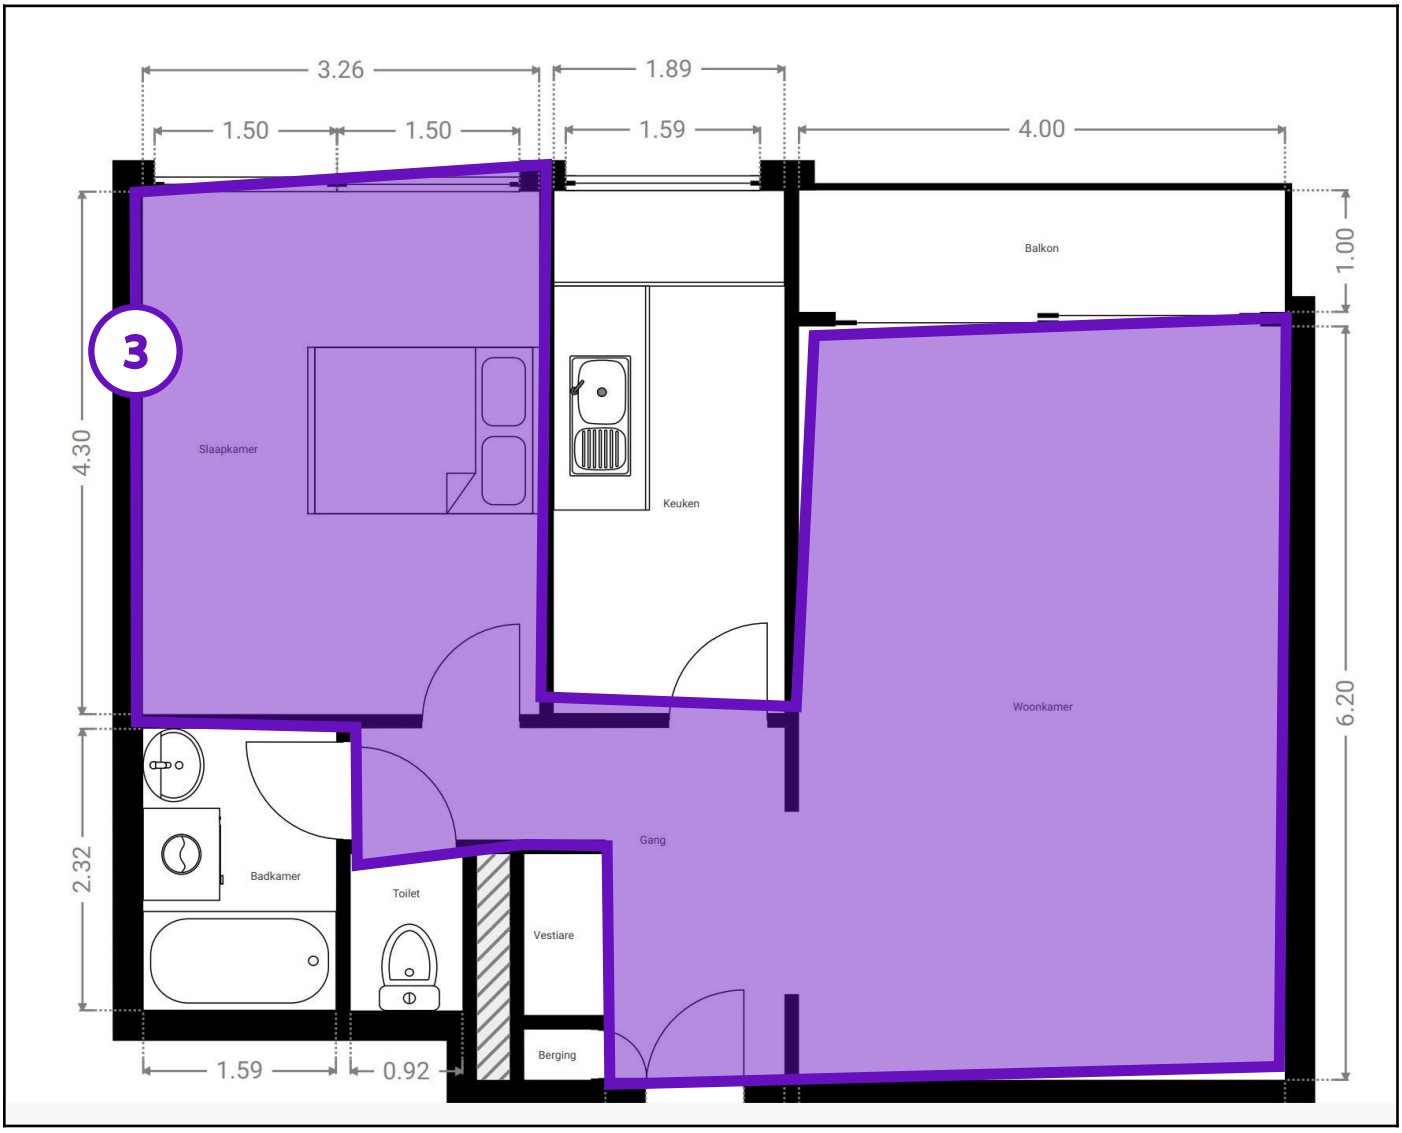
Plan 1.3: Appartement

Beschrijving	Type	Actie
3. laminaat vloer	Advies	-

De laminaat vloer is niet asbest verdacht, het is niet gekend wat eronder bevindt, bij vloer werken extra controle aangewezen.

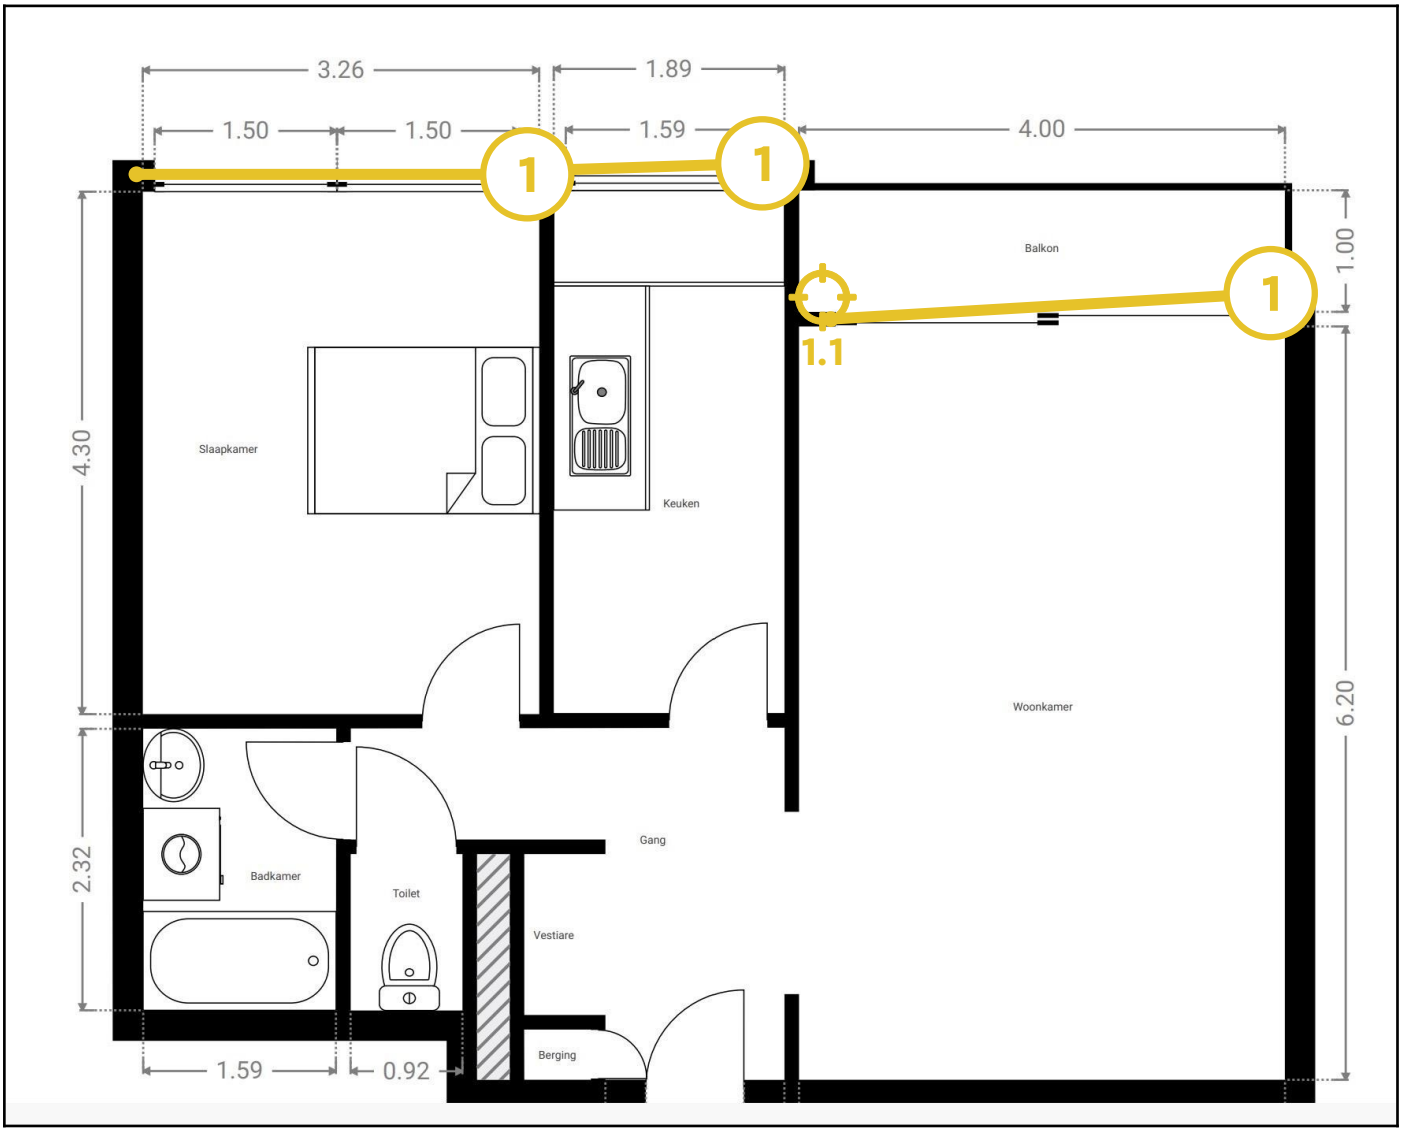
Plan 1.4: Appartement

Beschrijving	Type	Actie
1. Kit kozijn-muur aluminium raam	Asbestmateriaal	Zorgvuldig beheren
1.1 Code: Kit alu kozijn muur	Puntmonster	-

- Zorg voor een veilig beheer. Vermijd het beschadigen van het asbestmateriaal. Controleer de toestand jaarlijks op wijzigingen.

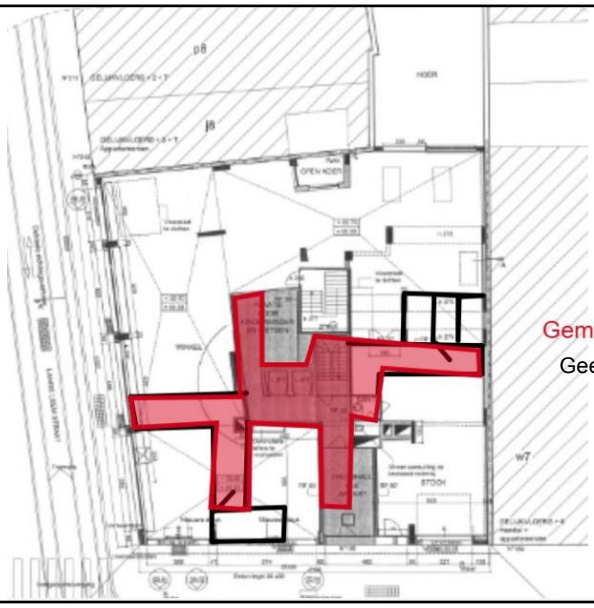
Plan 1.5: -1 kelder

Geen verdachte materialen in de kelderbergingen

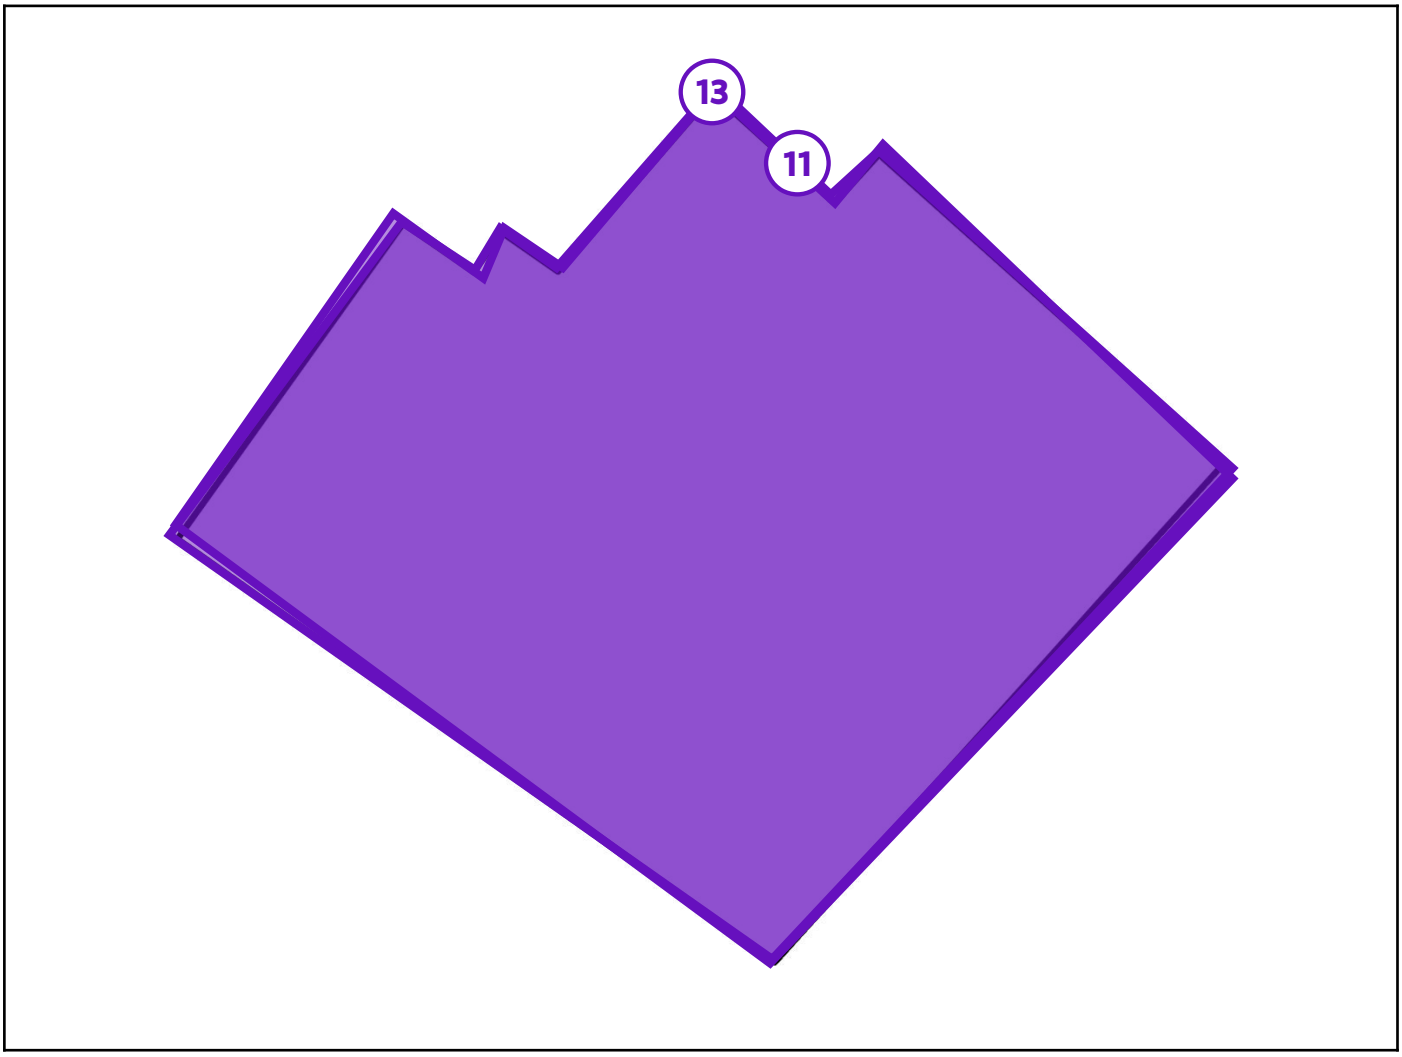
Plan 1.6: Hoofdgebouw plan

Beschrijving	Type	Actie
11. dakbedekking GD	Overige ruimte of materiaal	-
13. Onderdak niet aanwezig GD	Overige ruimte of materiaal	-

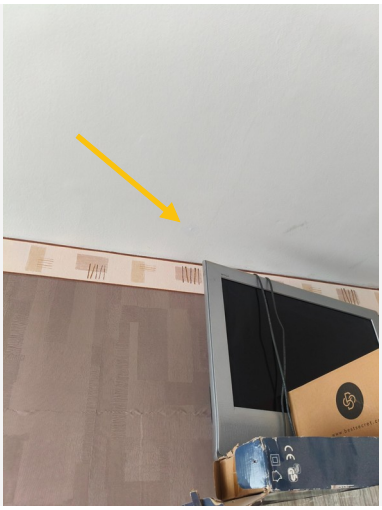
Fiche 5: Plafond in pleisterwerk

Geen asbest

#	Type	Referentie	Resultaat
5.1	Mengmonster	plafonds	Geen asbest
