Asbestinventarisattest

Sinaaistraat 98, 9160 Lokeren

Attestnummer : **20250905-000374.000**
Uitgegeven op : **05.09.2025**
Geldig tot : **05.09.2035**

Niet-asbestveilig

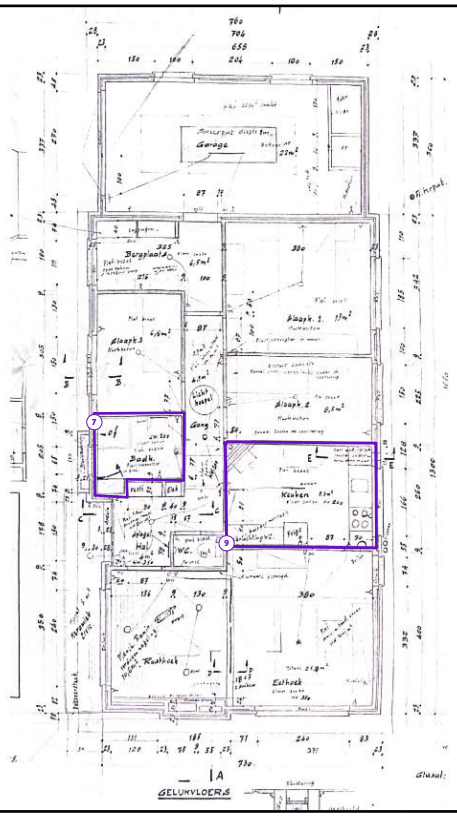
Plan 1.1: Gelijkvloers

Beschrijving	Type	Actie
7. Lijmlaag achter de faïencetegel van de badkamer	Advies	-
9. Lijmlaag achter de faïencetegel van de keuken	Advies	-

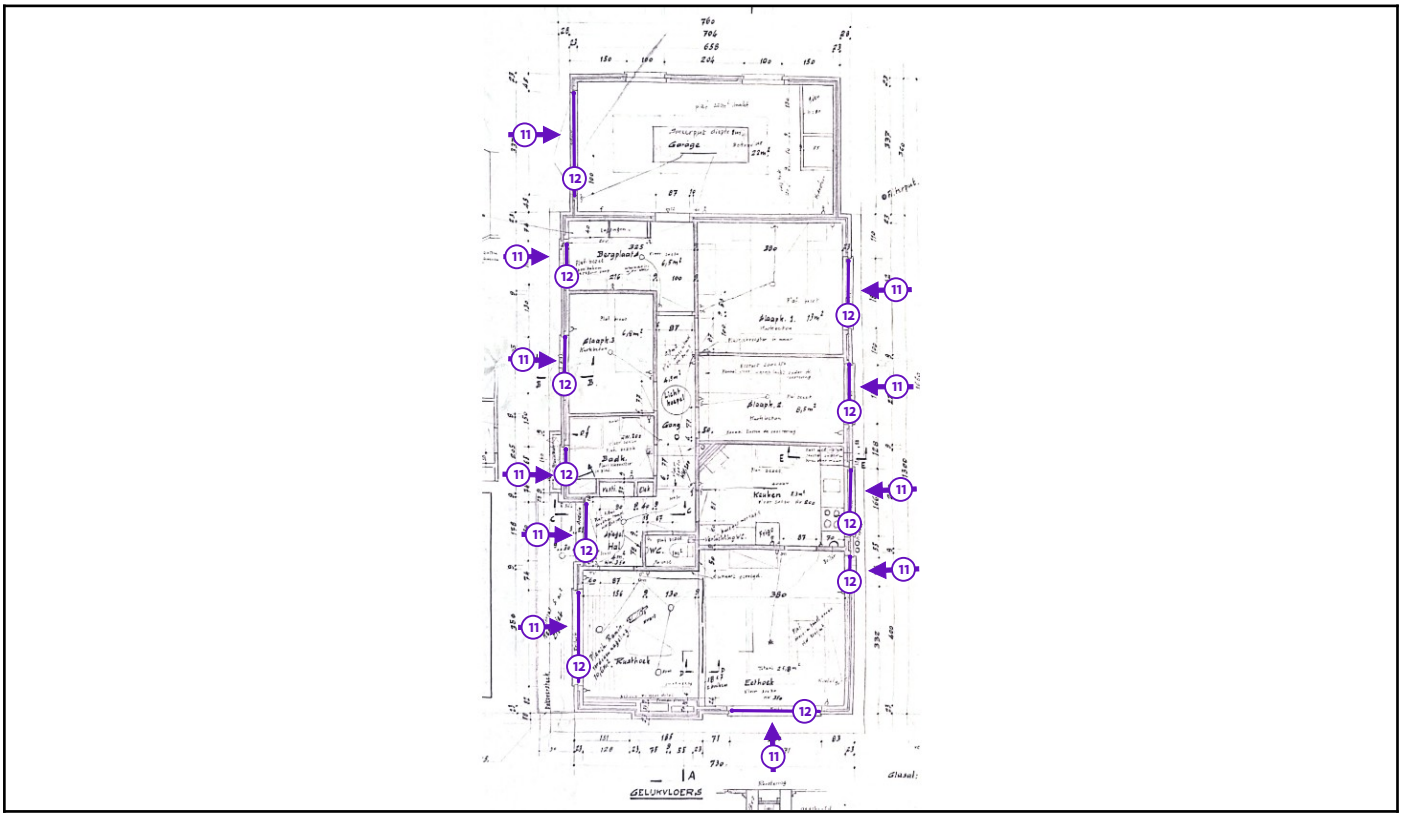
Plan 1.2: Gelijkvloers

Beschrijving	Type	Actie
11. Kitwerken tussen buitenparement en schrijnwerk	Advies	-
12. Kitwerken binnenzijde tussen schrijnwerk en glas	Advies	-

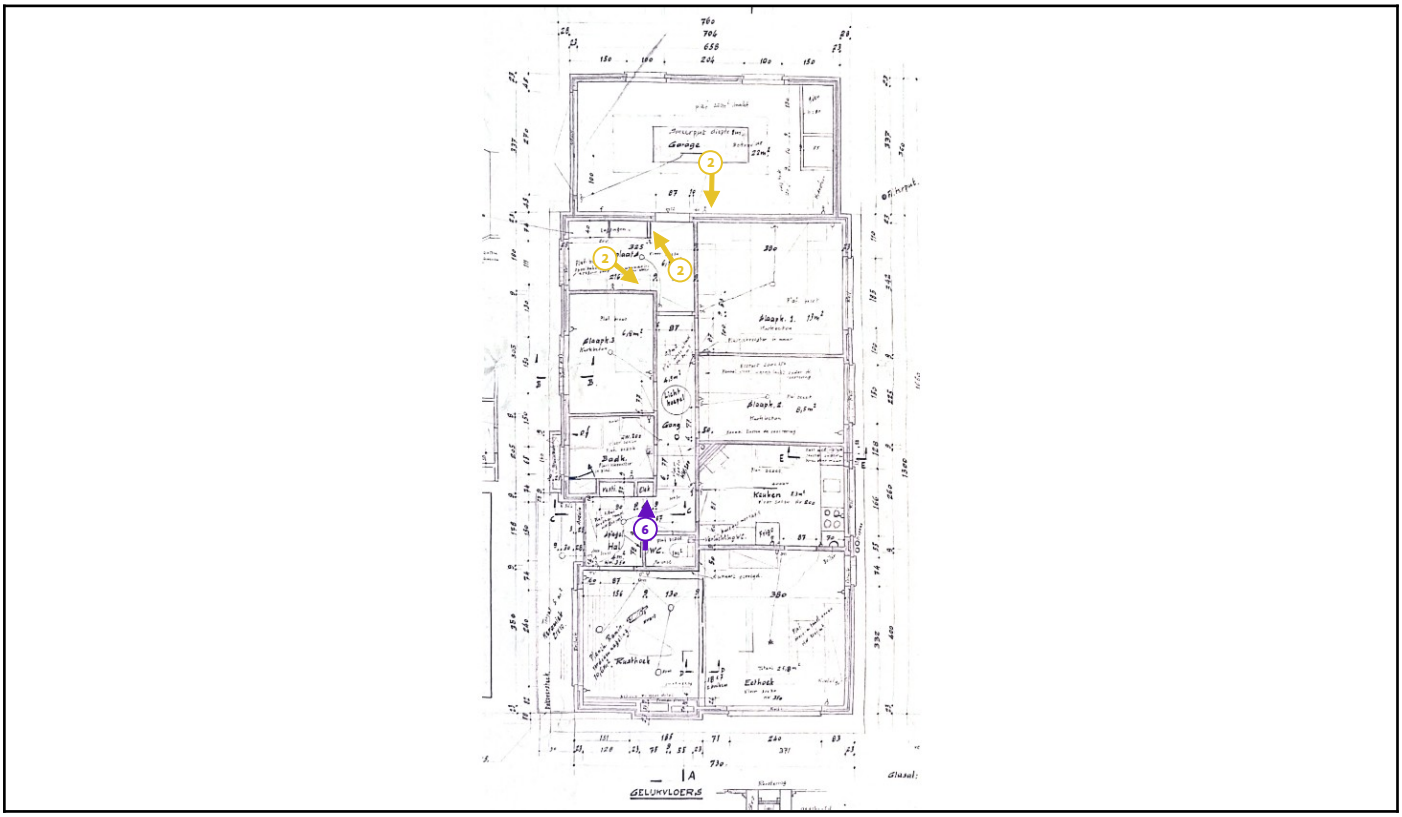
Plan 1.6: Gelijkvloers

Beschrijving	Type	Actie
2. Schakelaren in bakeliet	Asbestmateriaal	Zorgvuldig beheren
6. Zekeringskast	Advies	-

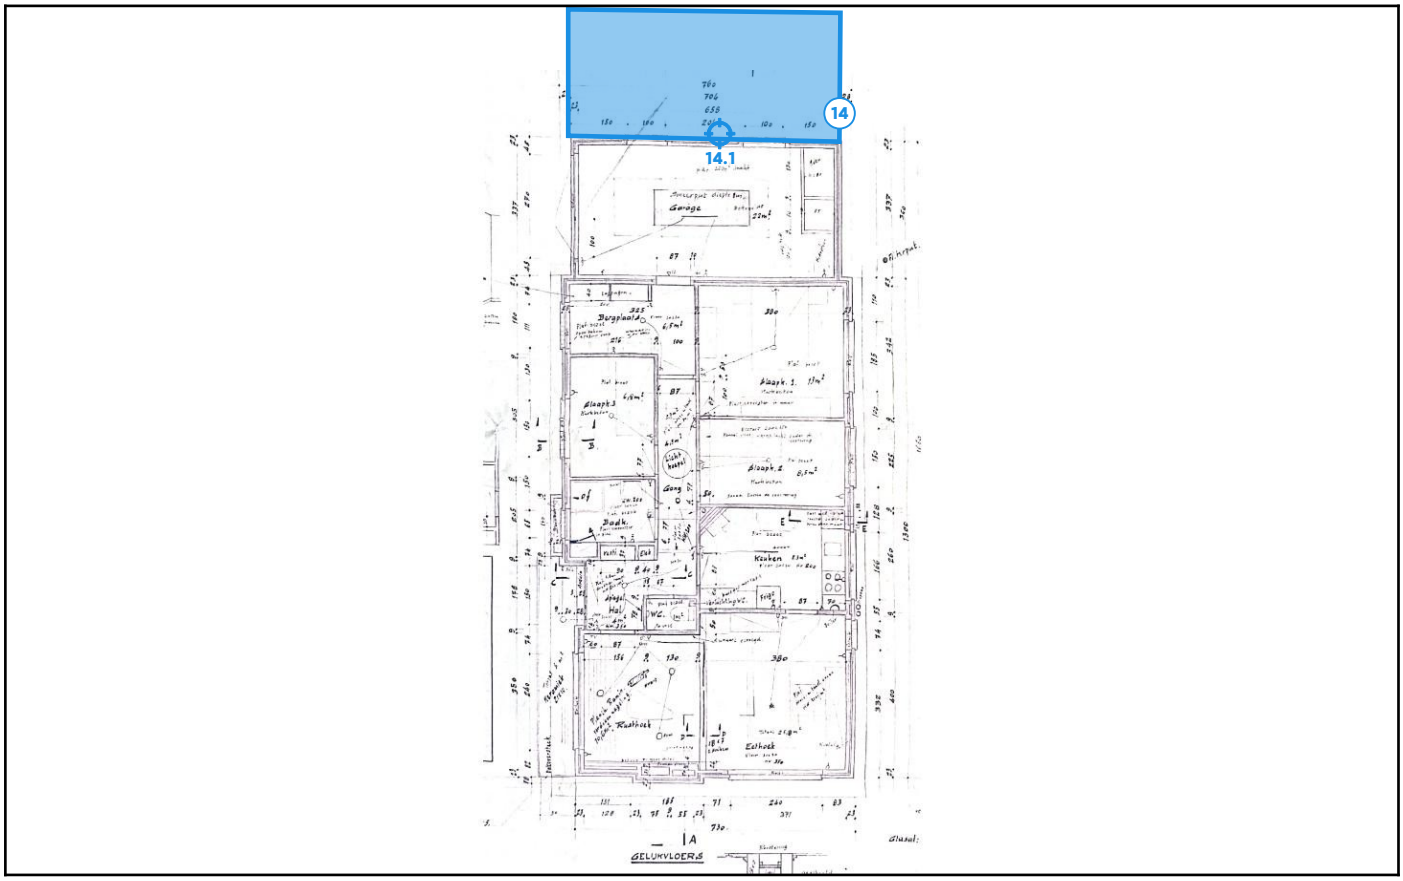
Plan 1.7: Gelijkvloers

Beschrijving	Type	Actie
14. Onderdakplaten aanbouw	Geen asbest	-
14.1 Code: C - 1	Puntmonster	-

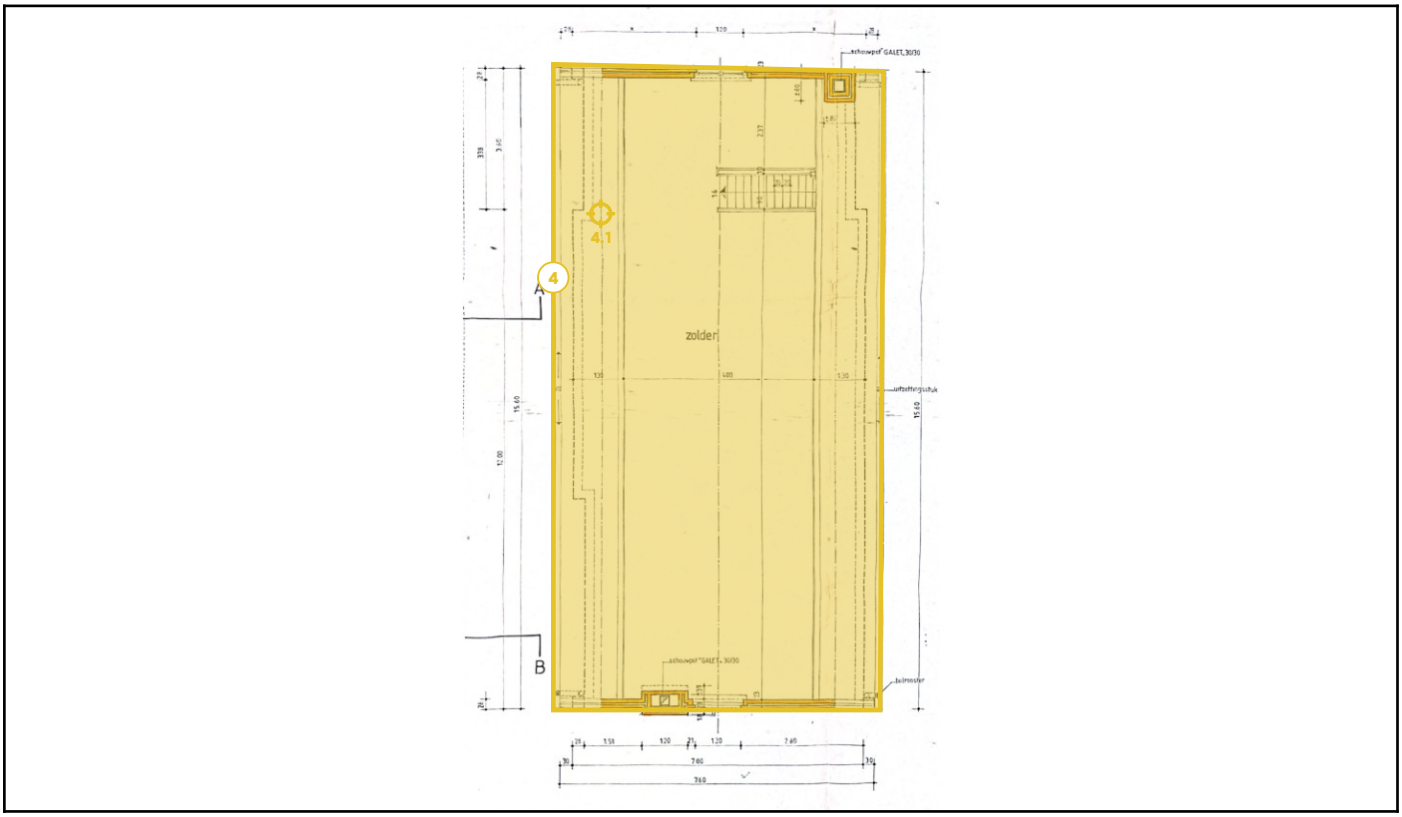
Plan 1.9: Eerste verdiep

Beschrijving	Type	Actie
4. Onderdakplaten hoofgebouw	Asbestmateriaal	Zorgvuldig beheren
4.1 Code: B - 1	Puntmonster	-

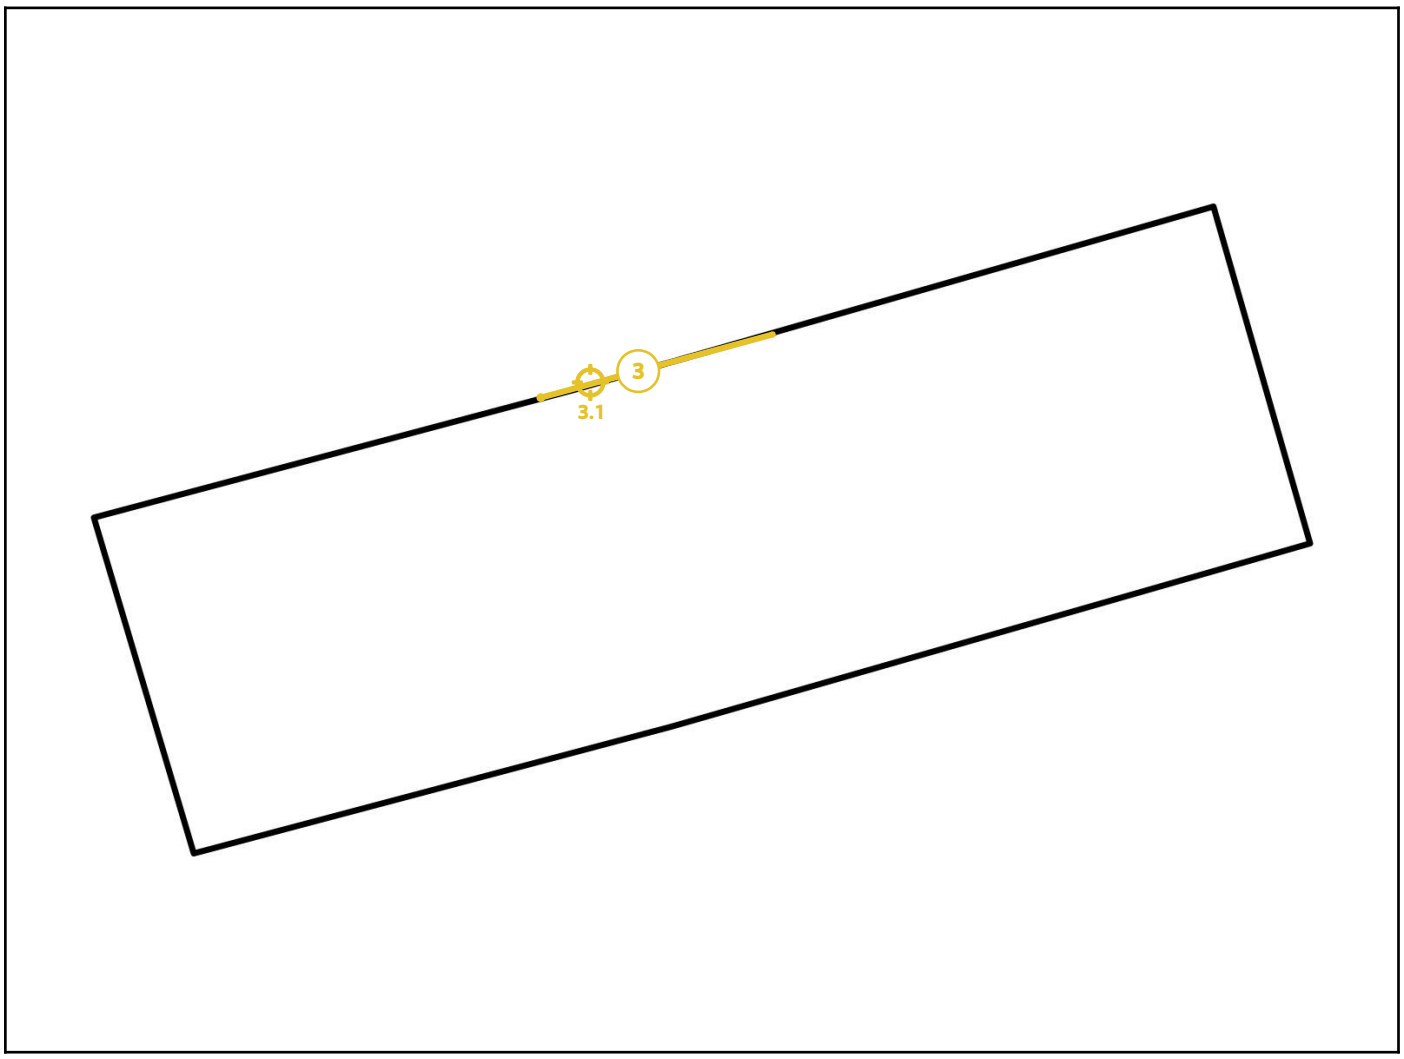
Plan 2.1: Bijgebouw plan

Beschrijving	Type	Actie
3. Kitwerken tussen buitenparement en schrijnwerk - garage	Asbestmateriaal	Zorgvuldig beheren
3.1 Code: D - 1	Puntmonster	-

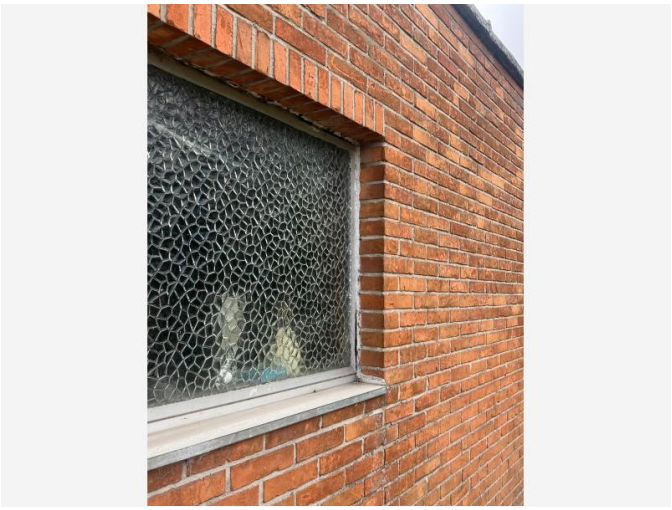
Fiche 3: Kitwerken tussen buitenparement en schrijnwerk - garage

Eindbeoordeling materiaalrisico	Laag materiaalrisico en/of verlaagde kans op vezelvrijgave

Gebondenheid	Categorie 1: hechtgebonden in oorsprong
Asbestsoort (vezeltype)	Alleen chrysotiel
Asbestconcentratie	Laag (< 50%)
Afschermingsgraad van het gehele materiaal	Geheel of deels vrij aan de buitenlucht
Toestand van het materiaal	Licht beschadigd, licht verweerd. Intact calciumsilicaatmateriaal of categorie III 'gebondenheid'

#	Type	Referentie	Resultaat
3.1	Puntmonster	D - 1	Chrysotiel

- Zorg voor een veilig beheer. Vermijd het beschadigen van het asbestmateriaal. Controleer de toestand jaarlijks op wijzigingen.

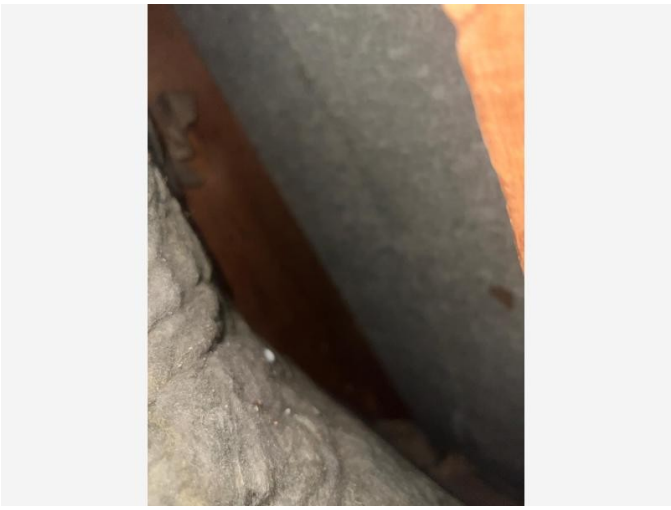
Fiche 4: Onderdakplaten hoofgebouw

Eindbeoordeling materiaalrisico	Laag materiaalrisico en/of verlaagde kans op vezelvrijgave

Gebondenheid	Categorie 1: hechtgebonden in oorsprong
Asbestsoort (vezeltype)	Alleen chrysotiel
Asbestconcentratie	Laag (< 50%)
Afschermingsgraad van het gehele materiaal	Geheel of deels vrij aan de buitenlucht
Toestand van het materiaal	Licht beschadigd, licht verweerd. Intact calciumsilicaatmateriaal of categorie III 'gebondenheid'

#	Type	Referentie	Resultaat
4.1	Puntmonster	B - 1	Chrysotiel

- Zorg voor een veilig beheer. Vermijd het beschadigen van het asbestmateriaal. Controleer de toestand jaarlijks op wijzigingen.

- Eenvoudige handelingen: enkel door erkend asbestverwijderaar
  De onderdakplaten zijn genageld/geniet. Dit wil zeggen dat de platen niet in 1 geheel verwijderd kunnen worden (bij geschroefde onderdakplaten kan dit wel) zonder dat de matrix beschadigd wordt.

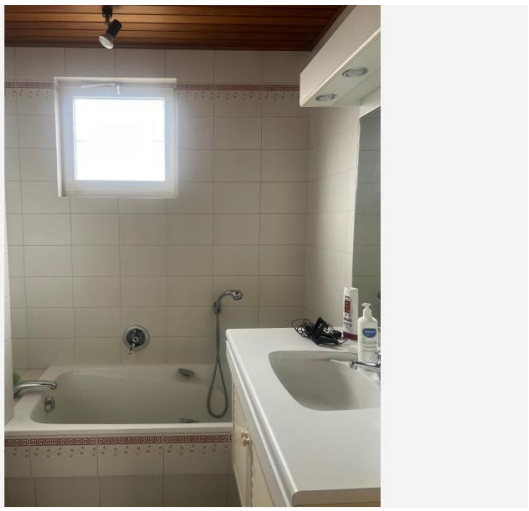
Fiche 7: Lijmlaag achter de faïencetegel van de badkamer

Identificatiemethode	Redelijk vermoeden
Primaire drager	Binnenwand
(Asbest)materiaal	In-situ afwerkingslagen - Lijmlaag
Bindmiddel	Lijm
Gebondenheid bindmiddel	Hecht

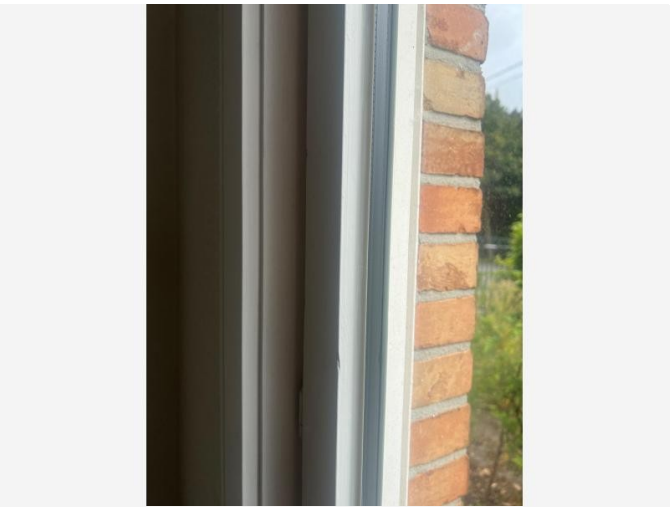
Fiche 12: Kitwerken binnenzijde tussen schrijnwerk en glas

Identificatiemethode	Vaststelling & expertise (niet-asbestverdacht)
Primaire drager	Wandopening verticaal (raam, deur, ...)
(Asbest)materiaal	In-situ afwerkingslagen - Pasta, stopverf, voegsel, stopsel, vulsel, mastiek, kitten, ...
Bindmiddel	Kitten, mastiek, pasta
Gebondenheid bindmiddel	Hecht
