Asbestinventarisattest

Lange Kruisstraat 39, 9000 Gent

Attestnummer : **20240822-000062.001**
Uitgegeven op : **22.08.2024**
Geldig tot : **Onbeperkt** (er werden geen asbestmaterialen aangetroffen)

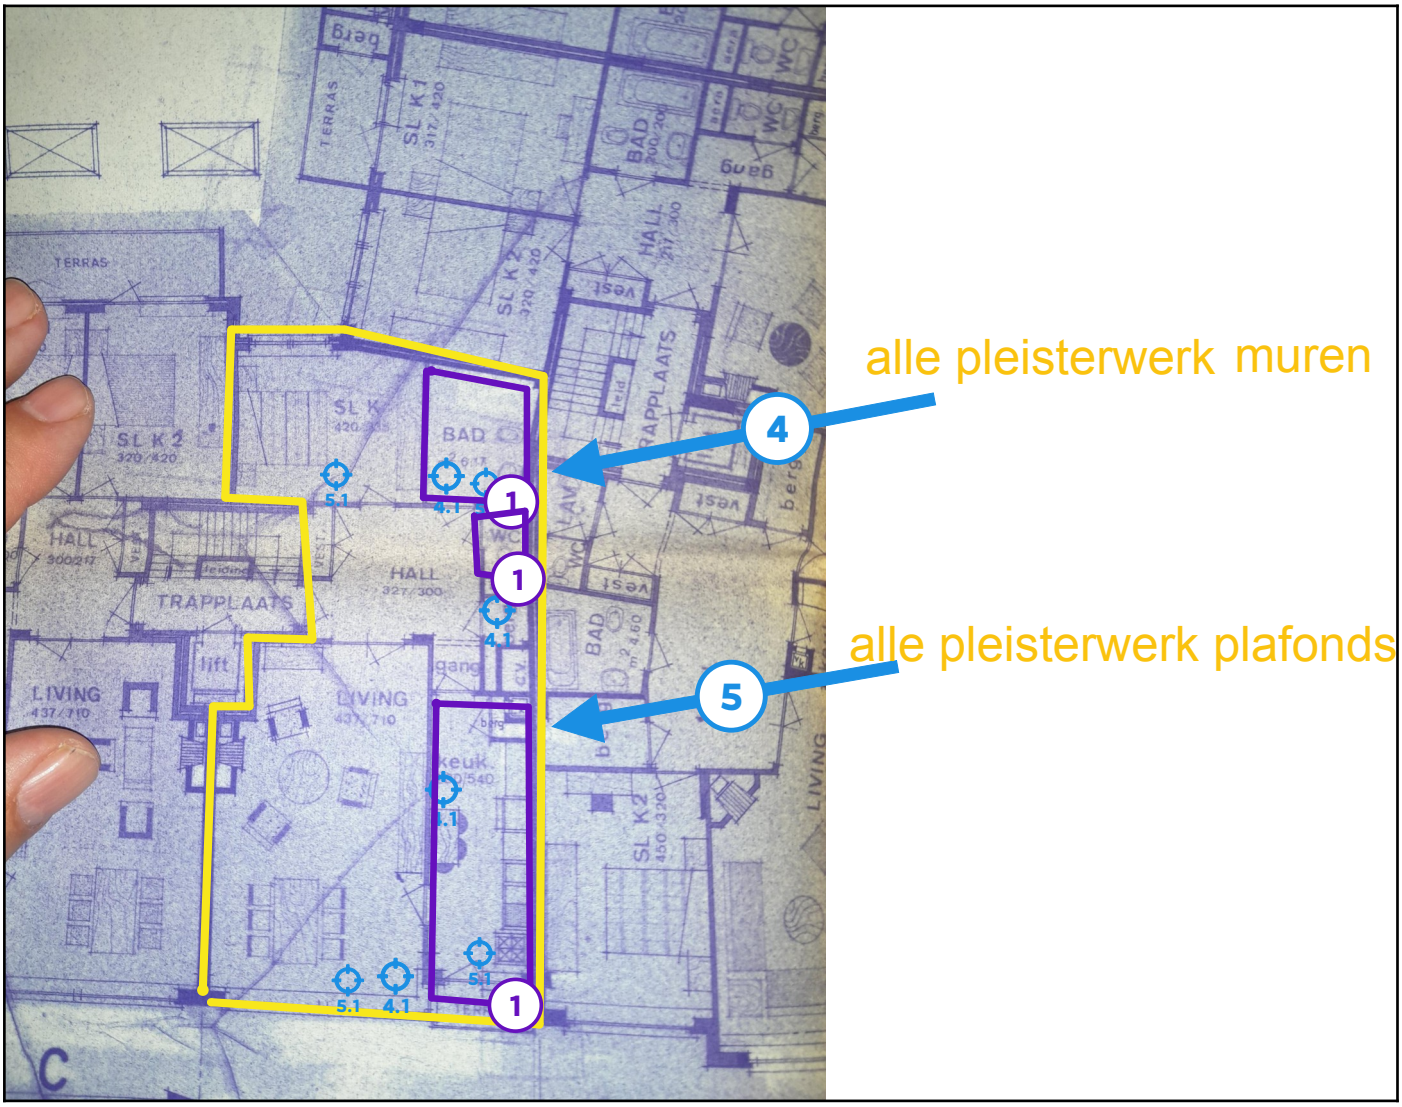
Plan 1.1: appartement

Beschrijving	Type	Actie
1. tegelwerk badkamer, wc en keuken	Advies	-
4. pleisterwerk muren	Geen asbest	-
4.1 Code: 24/08/39/01	Mengmonster	-
5. pleisterwerk plafonds	Geen asbest	-
5.1 Code: 24/08/39/02	Mengmonster	-

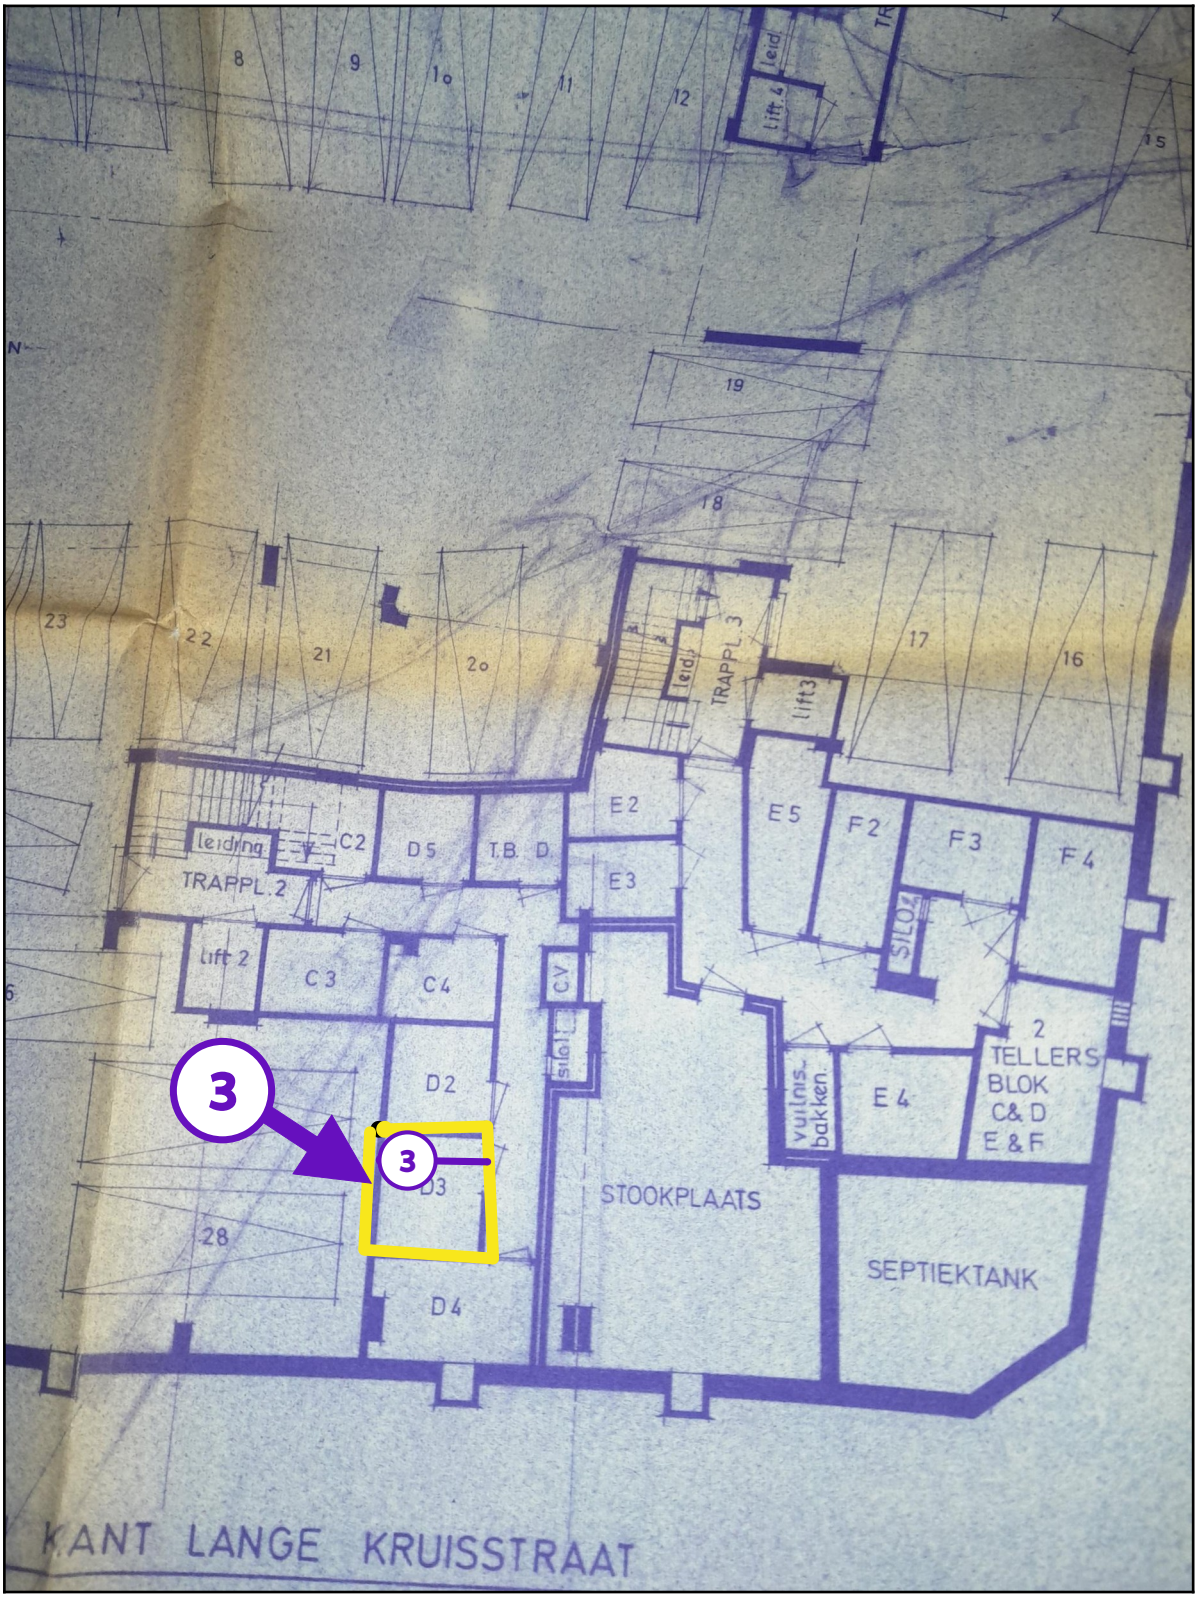
Plan 1.2: kelder D3

3. buis kelder	Advies	-

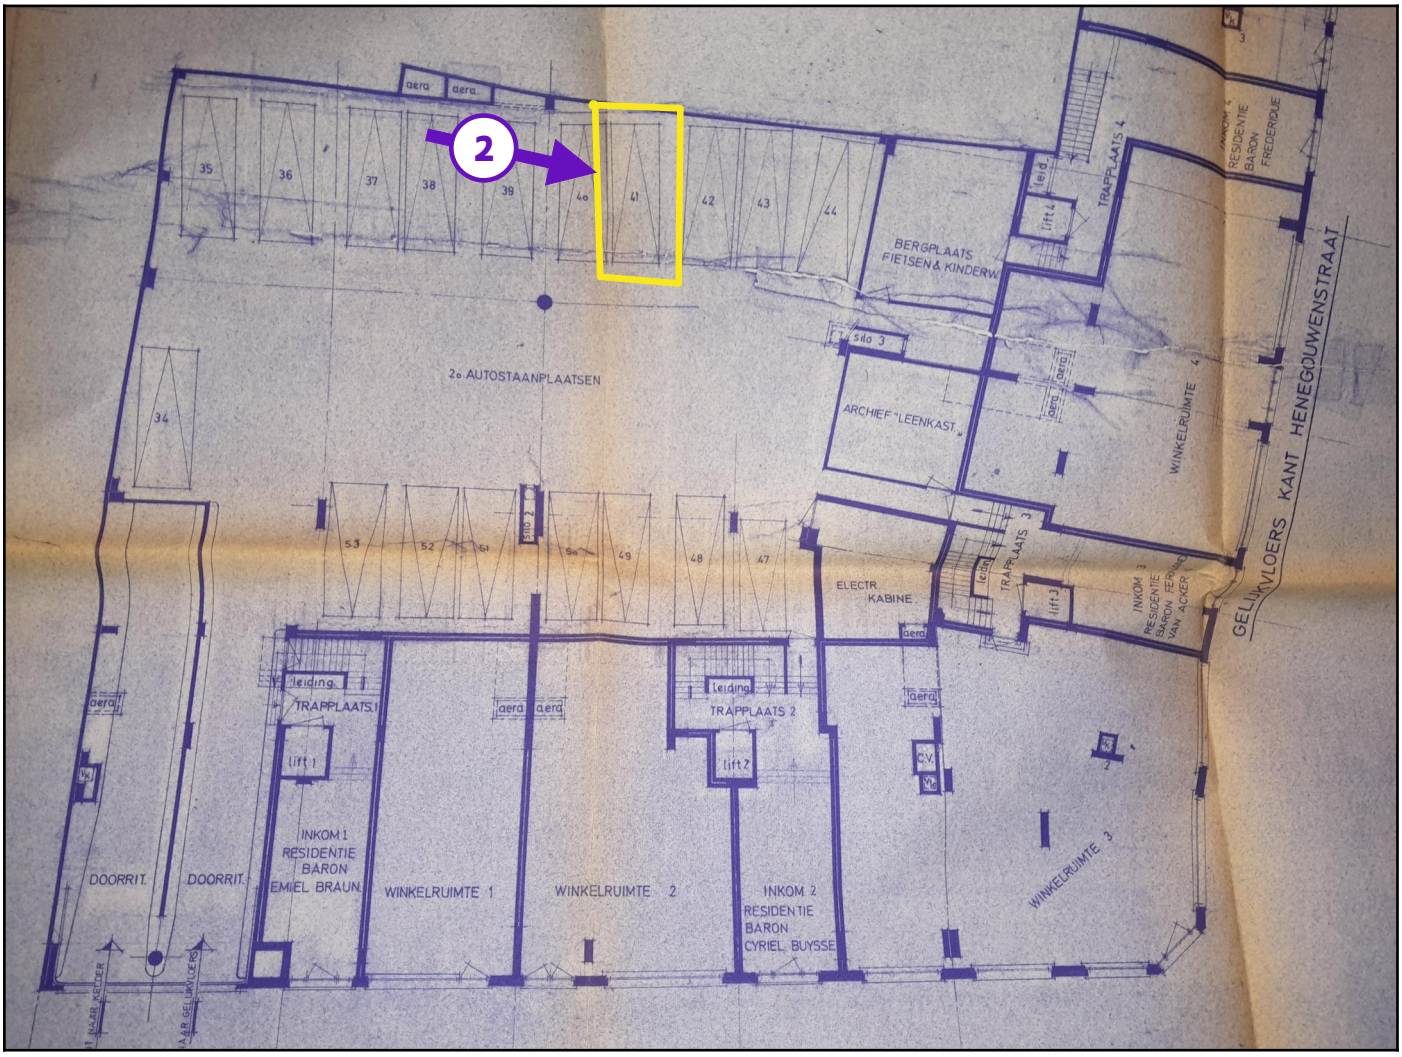
Plan 1.3: staanplaats nr 41

Beschrijving	Type	Actie
2. staanplaats gelijkvloers	Advies	-

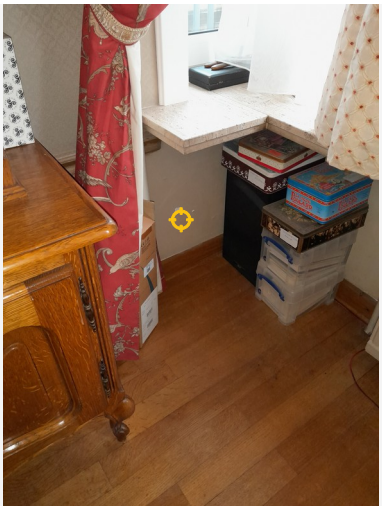
Fiche 4: pleisterwerk muren

Geen asbest

#	Type	Referentie	Resultaat
4.1	Mengmonster	24/08/39/01	Geen asbest

Beschrijving	pleisterwerk muren
Omgeving	Binnen
Primaire drager	Binnenwand
Bindmiddel van materiaal	Gips - kalk
Gebondenheid op basis van bindmiddel	Niet-hechtgebonden
Hoeveelheid (oppervlakte - dikte - aantal)	• 100,00 m^2 - 1,00 cm - 1 stuk
Totaal volume	1,00 m^3
Identificatiemethode	Vaststelling met monstername
Destructieve handeling voor identificatie	Nee
Opmerking	betreft alle binnenmuren, behalve deze welke betegeld zijn, zie aparte fiche

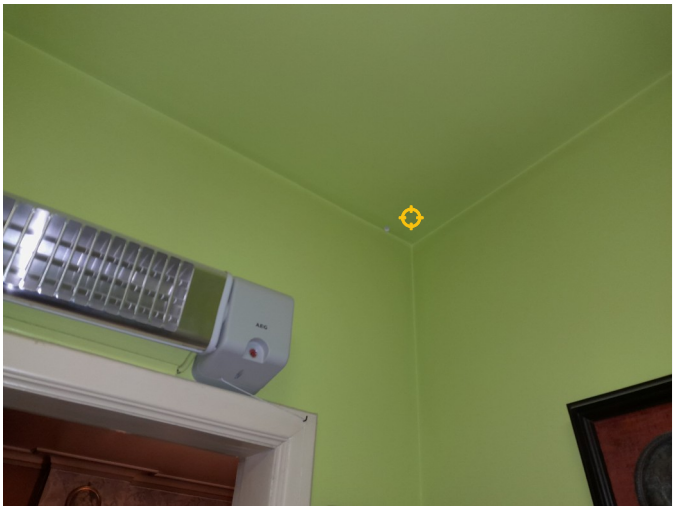
Fiche 5: pleisterwerk plafonds

Geen asbest

#	Type	Referentie	Resultaat
5.1	Mengmonster	24/08/39/02	Geen asbest

Beschrijving	pleisterwerk plafonds
Omgeving	Binnen
Primaire drager	Plafond
Bindmiddel van materiaal	Gips - kalk
Gebondenheid op basis van bindmiddel	Niet-hechtgebonden
Hoeveelheid (oppervlakte - dikte - aantal)	• 80,00 m^2 - 1,00 cm - 1 stuk
Totaal volume	0,80 m^3
Identificatiemethode	Vaststelling met monstername
Destructieve handeling voor identificatie	Nee
Opmerking	betreft alle plafonds in het appartement
