Asbestinventarisattest

Zustersstraat 26, 8380 Brugge

Attestnummer : **20230922-000059.000**
Uitgegeven op : **22.09.2023**
Geldig tot : **22.09.2033**

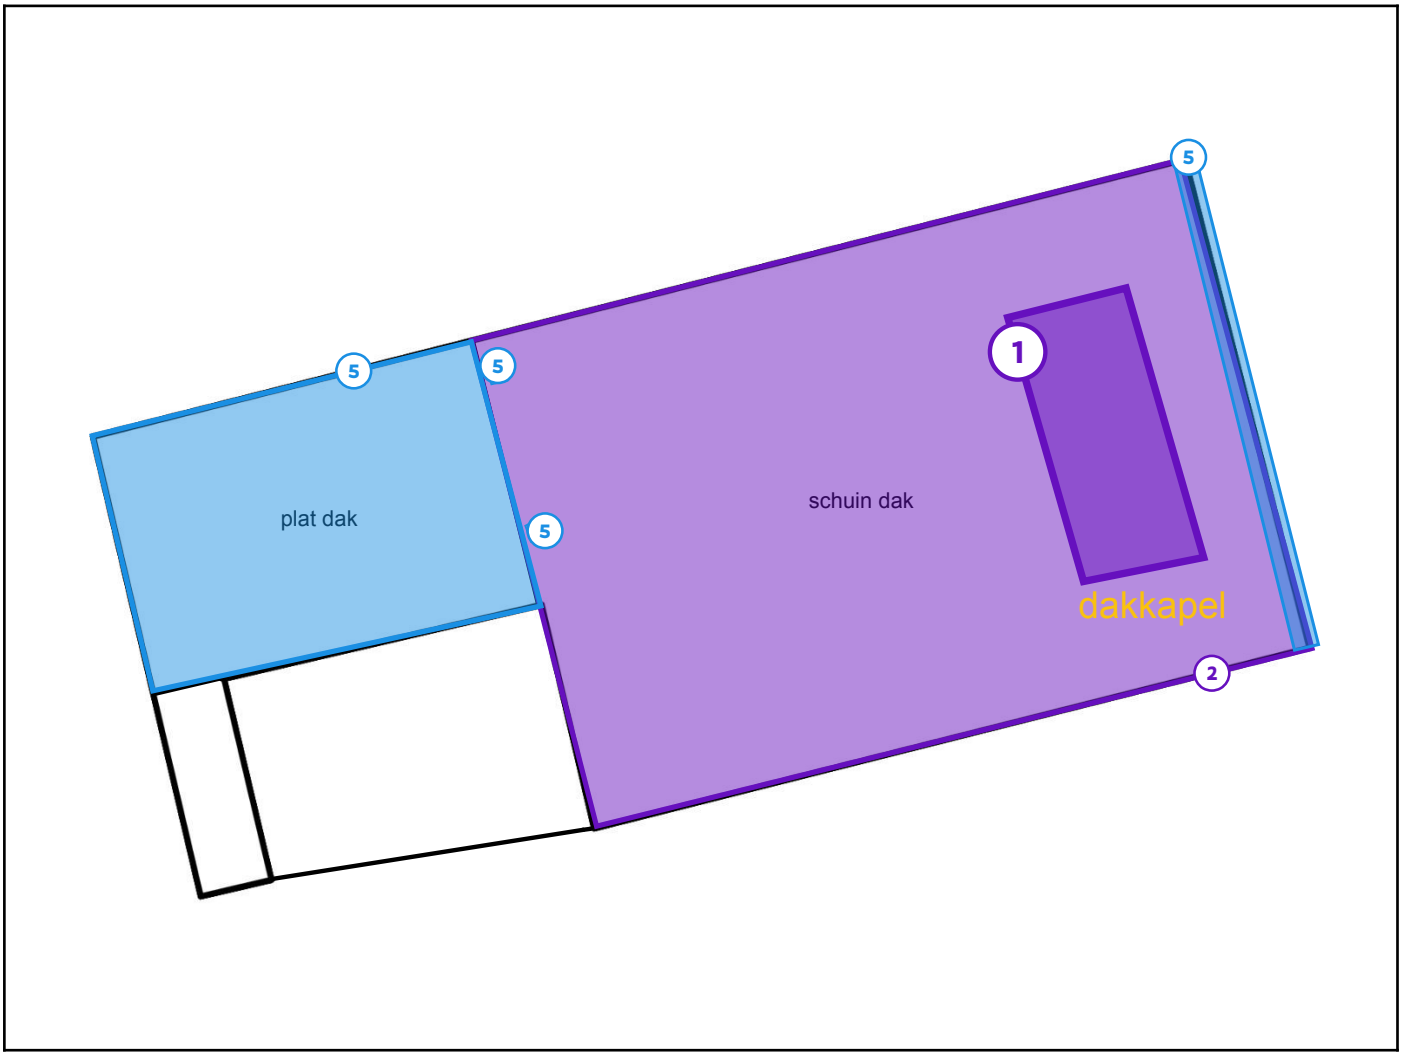
Plan 1.5: Dak

Beschrijving	Type	Actie
1. plat dak dakkapel	Beperking	-
2. Onderdakplaten	Advies	-
5. Roofing plat dak en dakgoten	Geen asbest	-

Uitleg van de asbestdeskundige: Het plat dak van de dakkapel is niet op een veilige manier te inspecteren.

In de periode dat deze woning werd gebouwd, werden frequent asbestverdachte onderdakplaten gebruikt. De onderdakplaten waren tijdens het plaatsbezoek niet inspecteerbaar noch visueel te onderzoeken zonder destructief onderzoek. Indien bij werken de onderdakplaten zichtbaar zouden worden dienen ze alsnog onderzocht te worden.

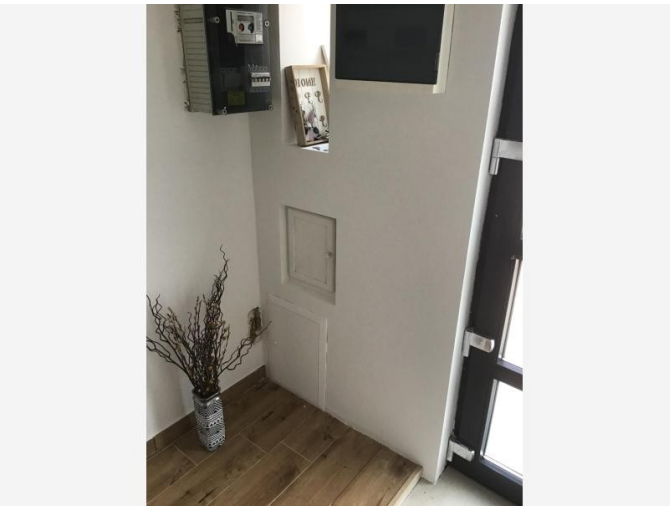
Overzichtsfoto

Fiche 4: Pleisterwerk muur

Geen asbest

#	Type	Referentie	Resultaat
4.1	Mengmonster	MM 01	Geen asbest

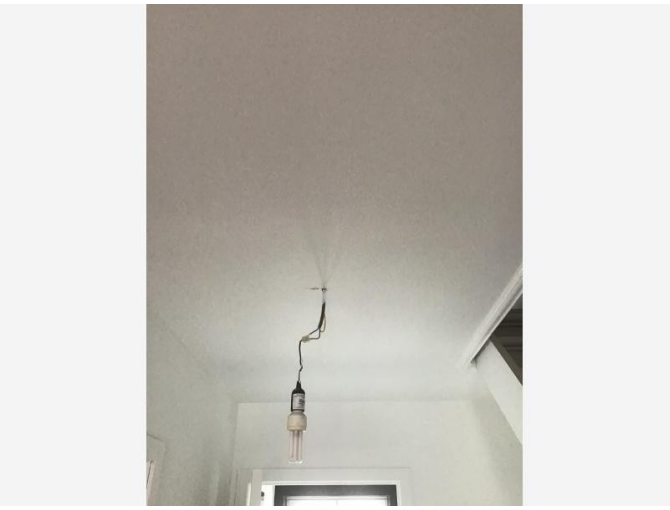
Overzichtsfoto

Fiche 6: Pleisterwerk plafond

Geen asbest

#	Type	Referentie	Resultaat
6.1	Mengmonster	MM 02	Geen asbest
