Asbestinventarisattest

Doornstraat 34, 9940 Evergem

Attestnummer : **20230526-000189.000**
Uitgegeven op : **26.05.2023**
Geldig tot : **26.05.2033**

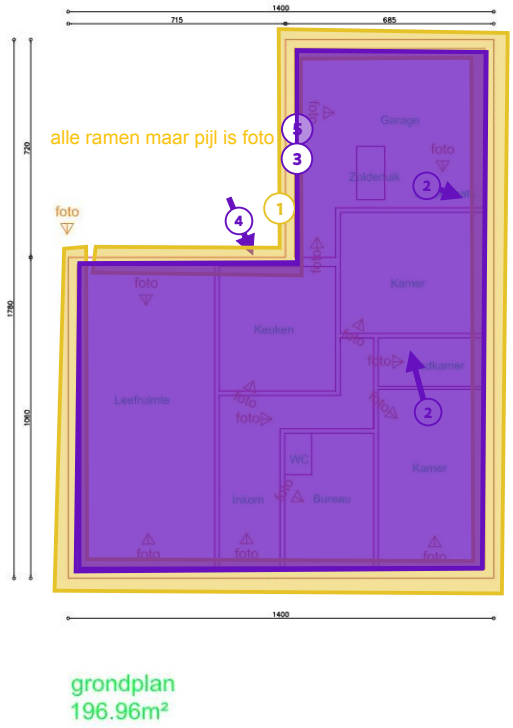
Plan 1.1: Evergem Doornstraat 34 verdieping 0 (1)

Beschrijving	Type	Actie
1. Dakrand buiten	Asbestmateriaal	Zorgvuldig beheren
2. leidingen	Advies	-
3. Plafond	Advies	-
4. mastiek	Advies	-
5. Vloer	Advies	-

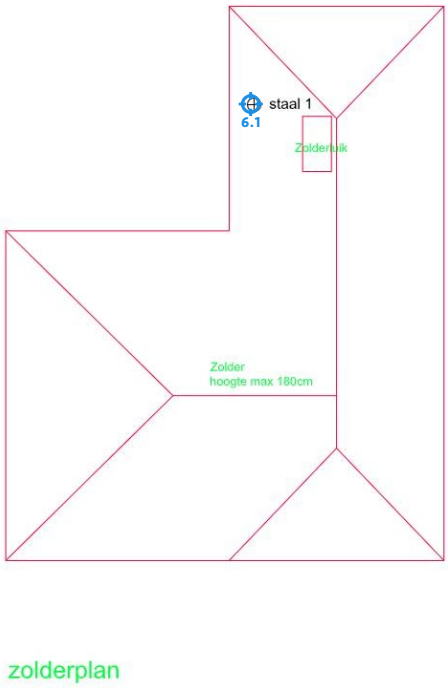
Plan 1.2: Evergem Doornstraat 34 verdieping 1 (1)

Beschrijving	Type	Actie
6. Dakplaat	Geen asbest	-
6.1 Code: MM001	Mengmonster	-

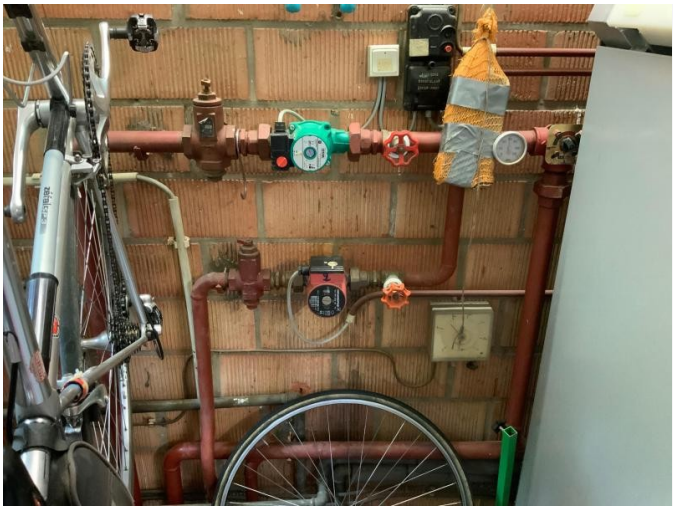
Fiche 2: leidingen

Leidingen zijn pvc, koper of staal en bijgevolg niet verdacht
