Asbestinventarisattest

Blijdenburg 9, 8200 Brugge

Attestnummer : **20250318-000297.000**
Uitgegeven op : **18.03.2025**
Geldig tot : **18.03.2035**

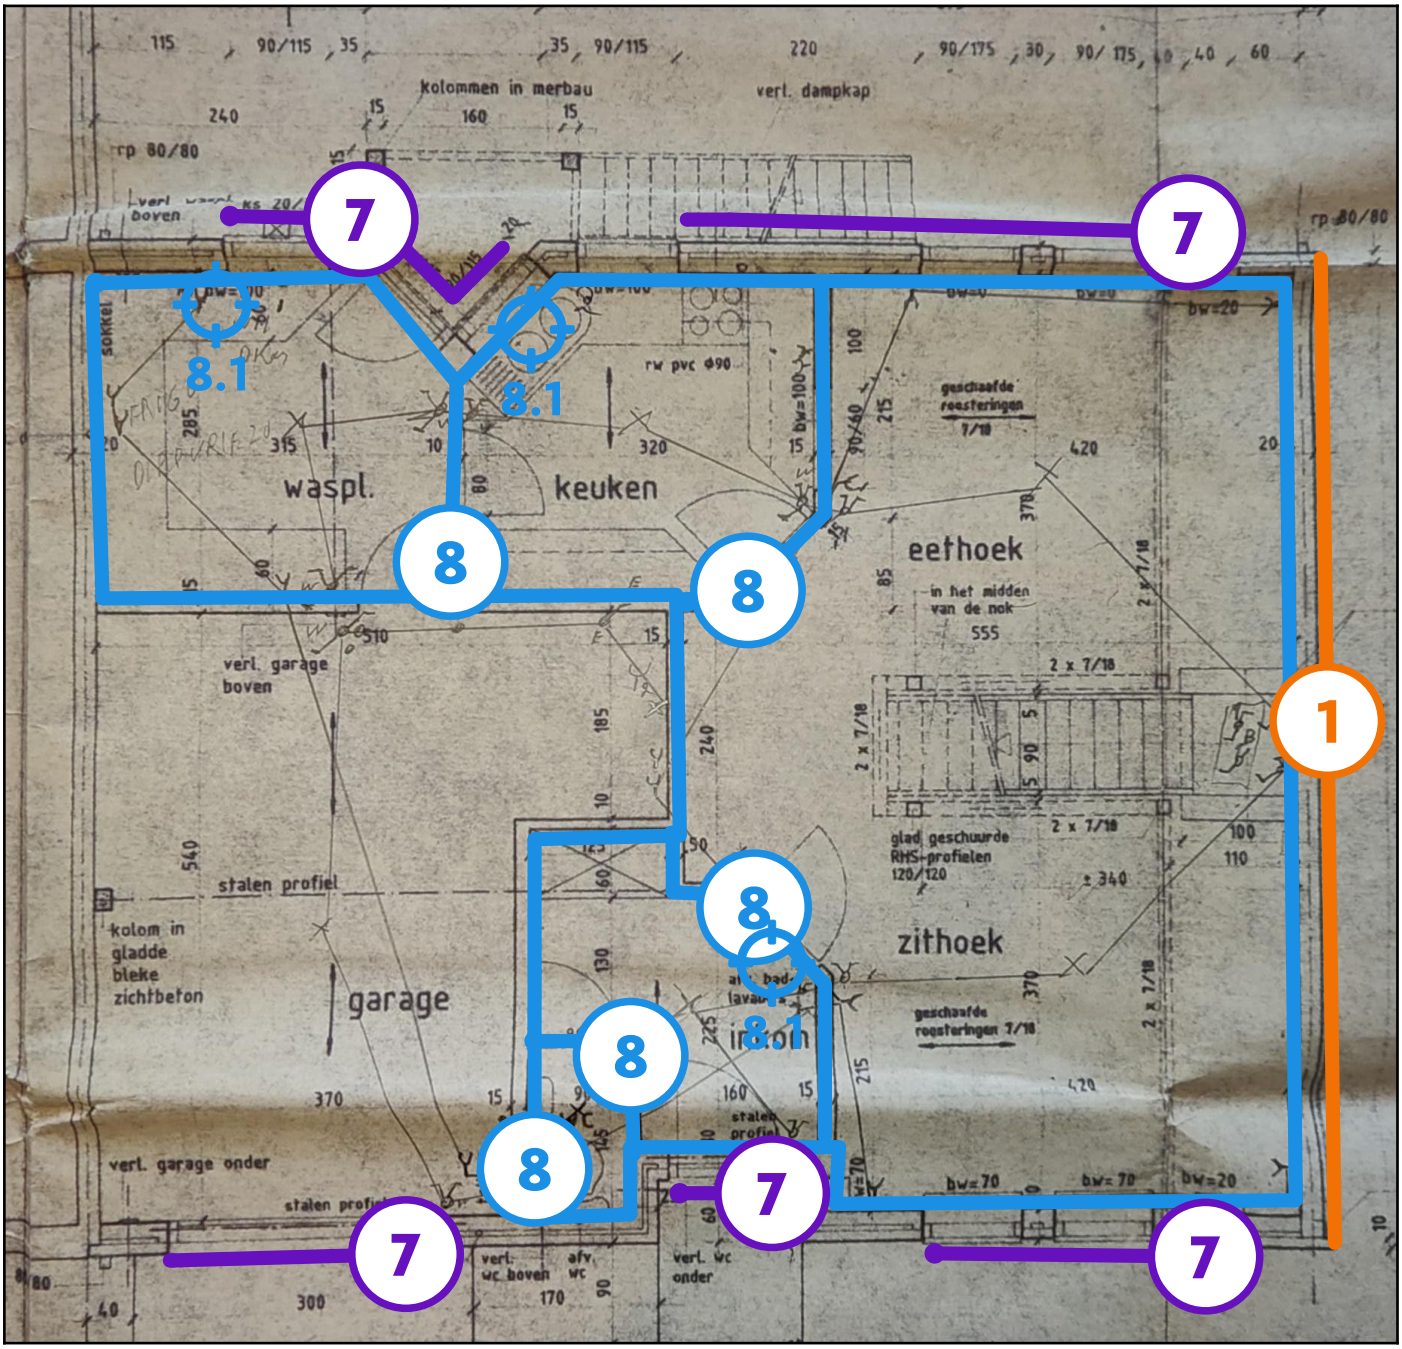
Plan 1.2: GLV

Beschrijving	Type	Actie
1. perceelsmuur in leien	Asbestmateriaal	Verwijderen
7. mastiek/kit gevelopeningen	Advies	-
8. pleisterwerk binnenwanden	Geen asbest	-

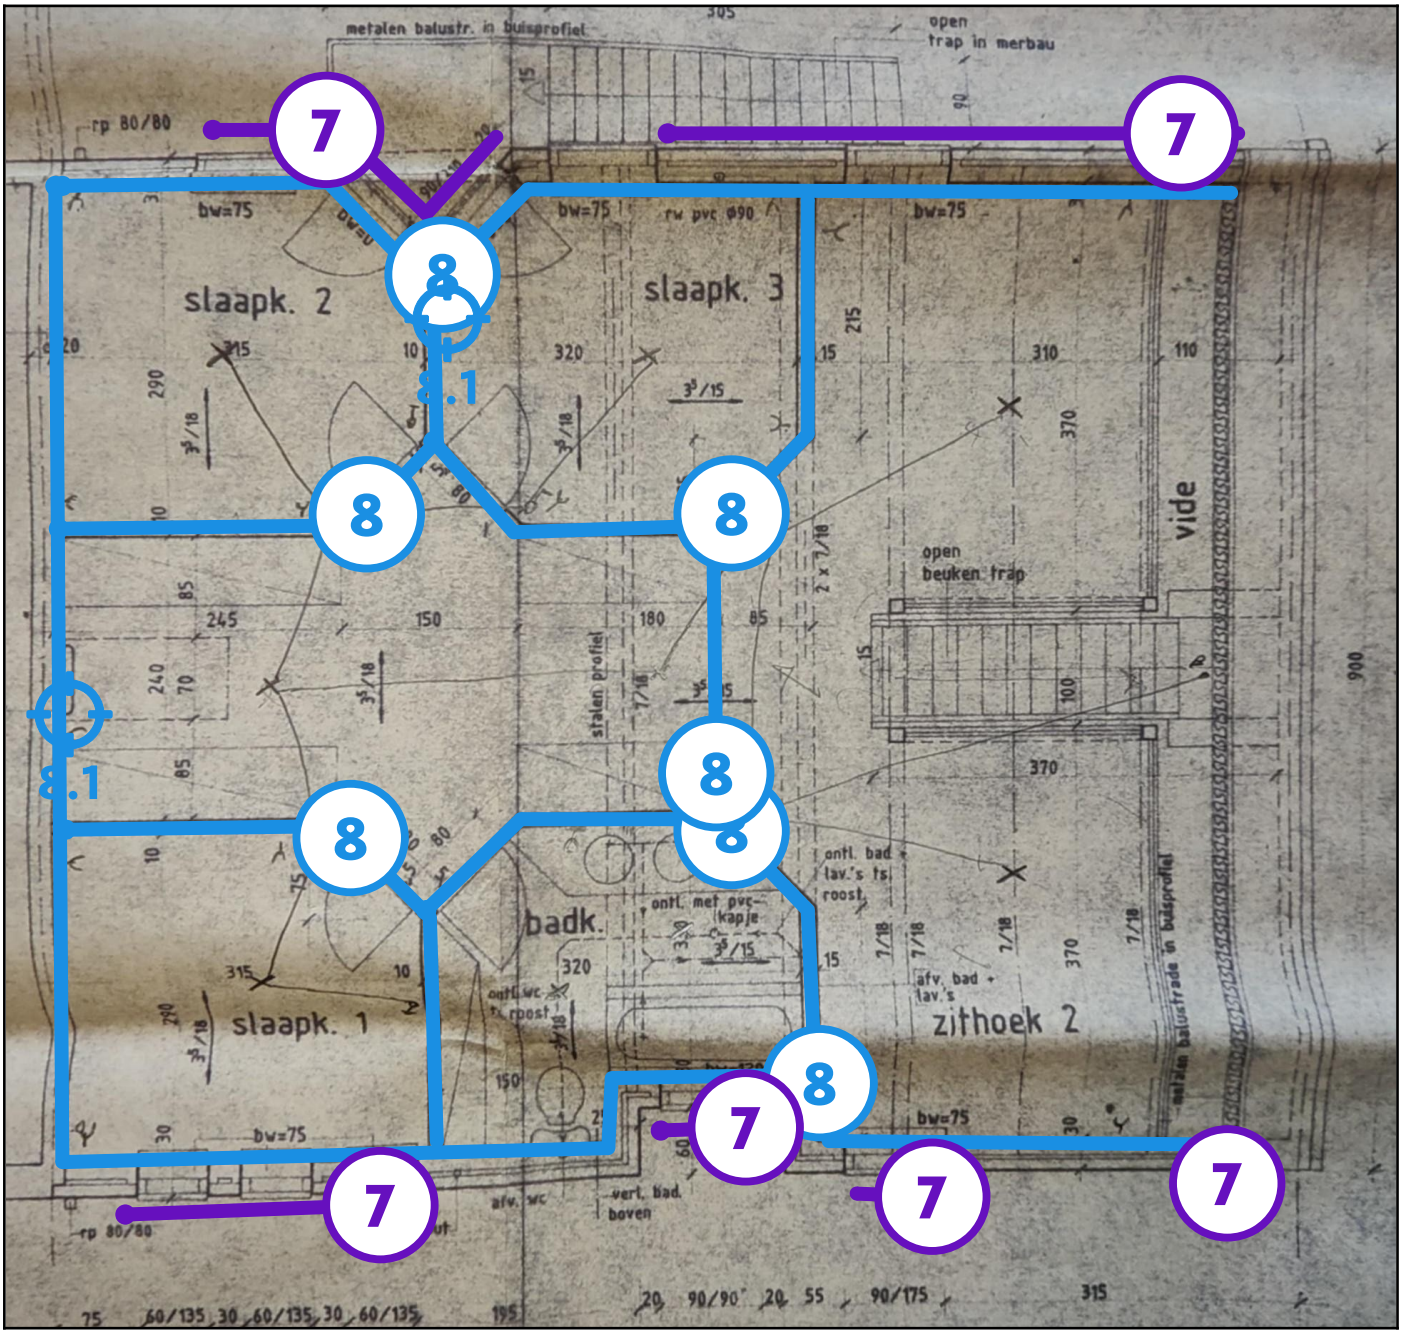
Plan 1.3: 1eV

Beschrijving	Type	Actie
7. mastiek/kit gevelopeningen	Advies	-
8. pleisterwerk binnenwanden	Geen asbest	-
8.1 Code: 977-S01	Mengmonster	-

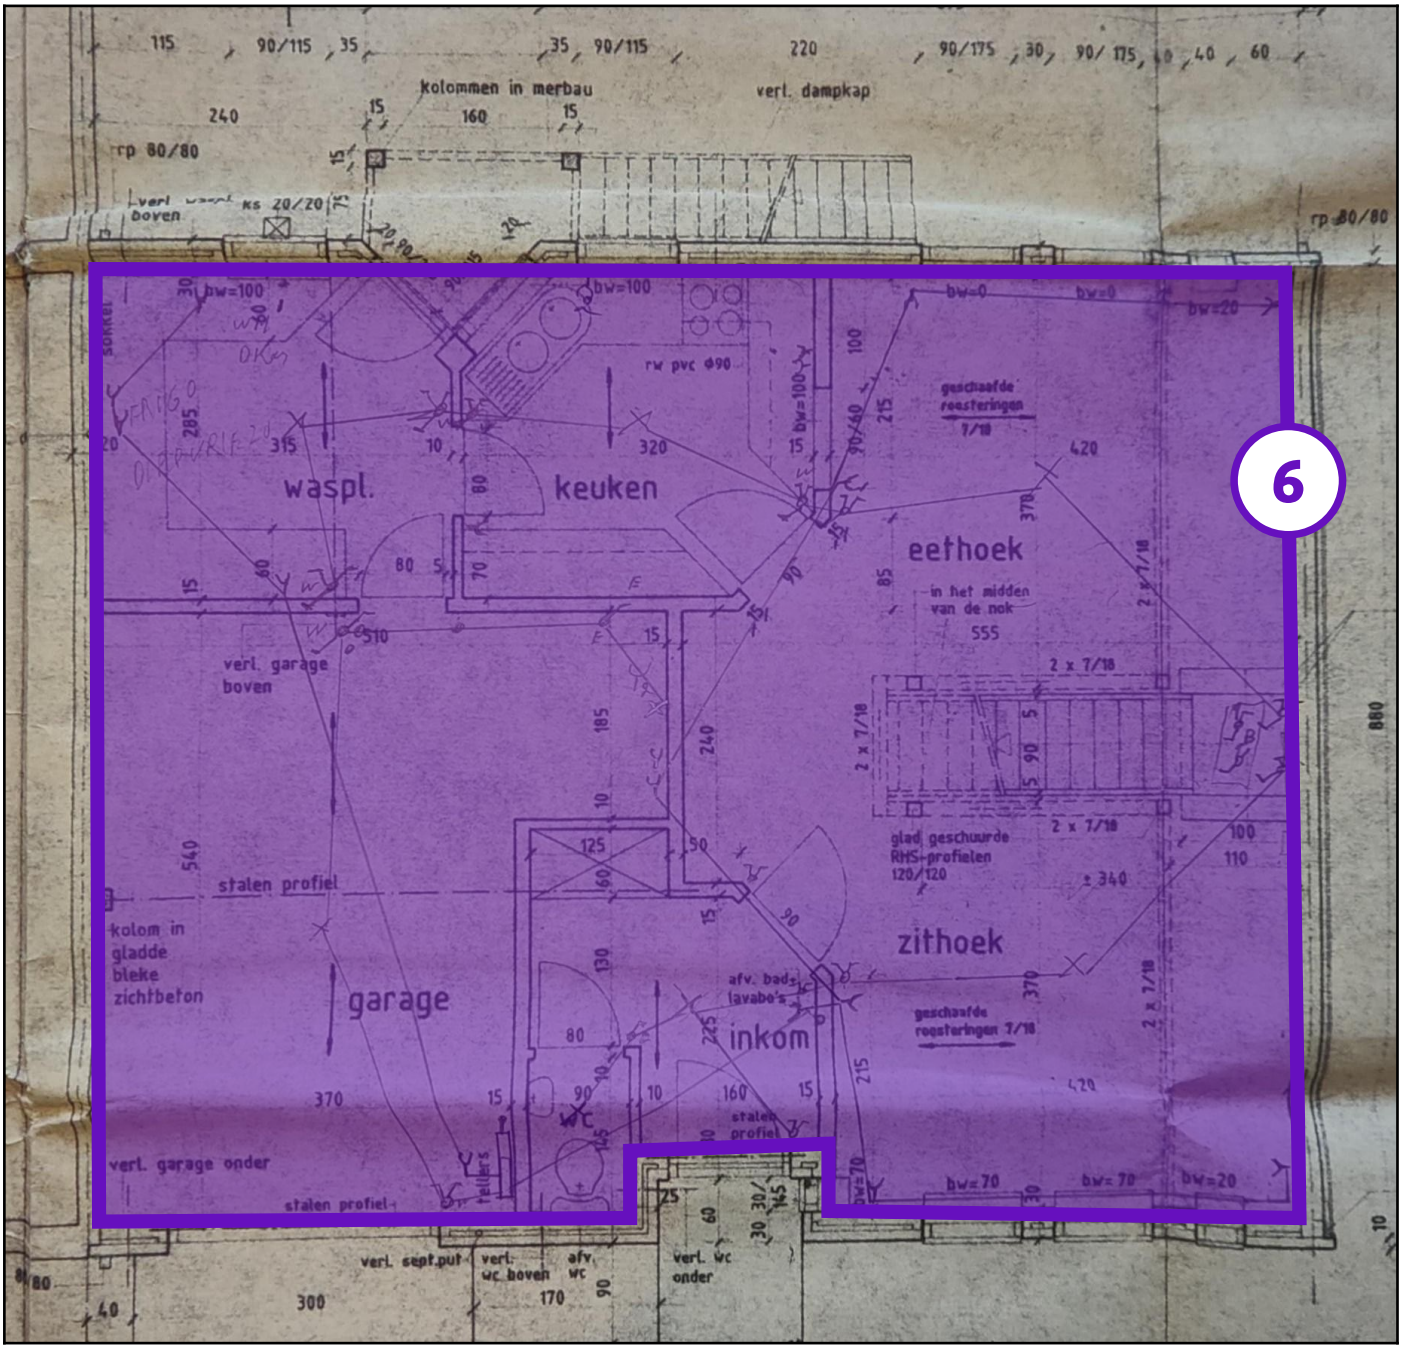
Plan 1.4: plafondplan GLV

Beschrijving	Type	Actie
6. pleisterwerk plafonds	Advies	-

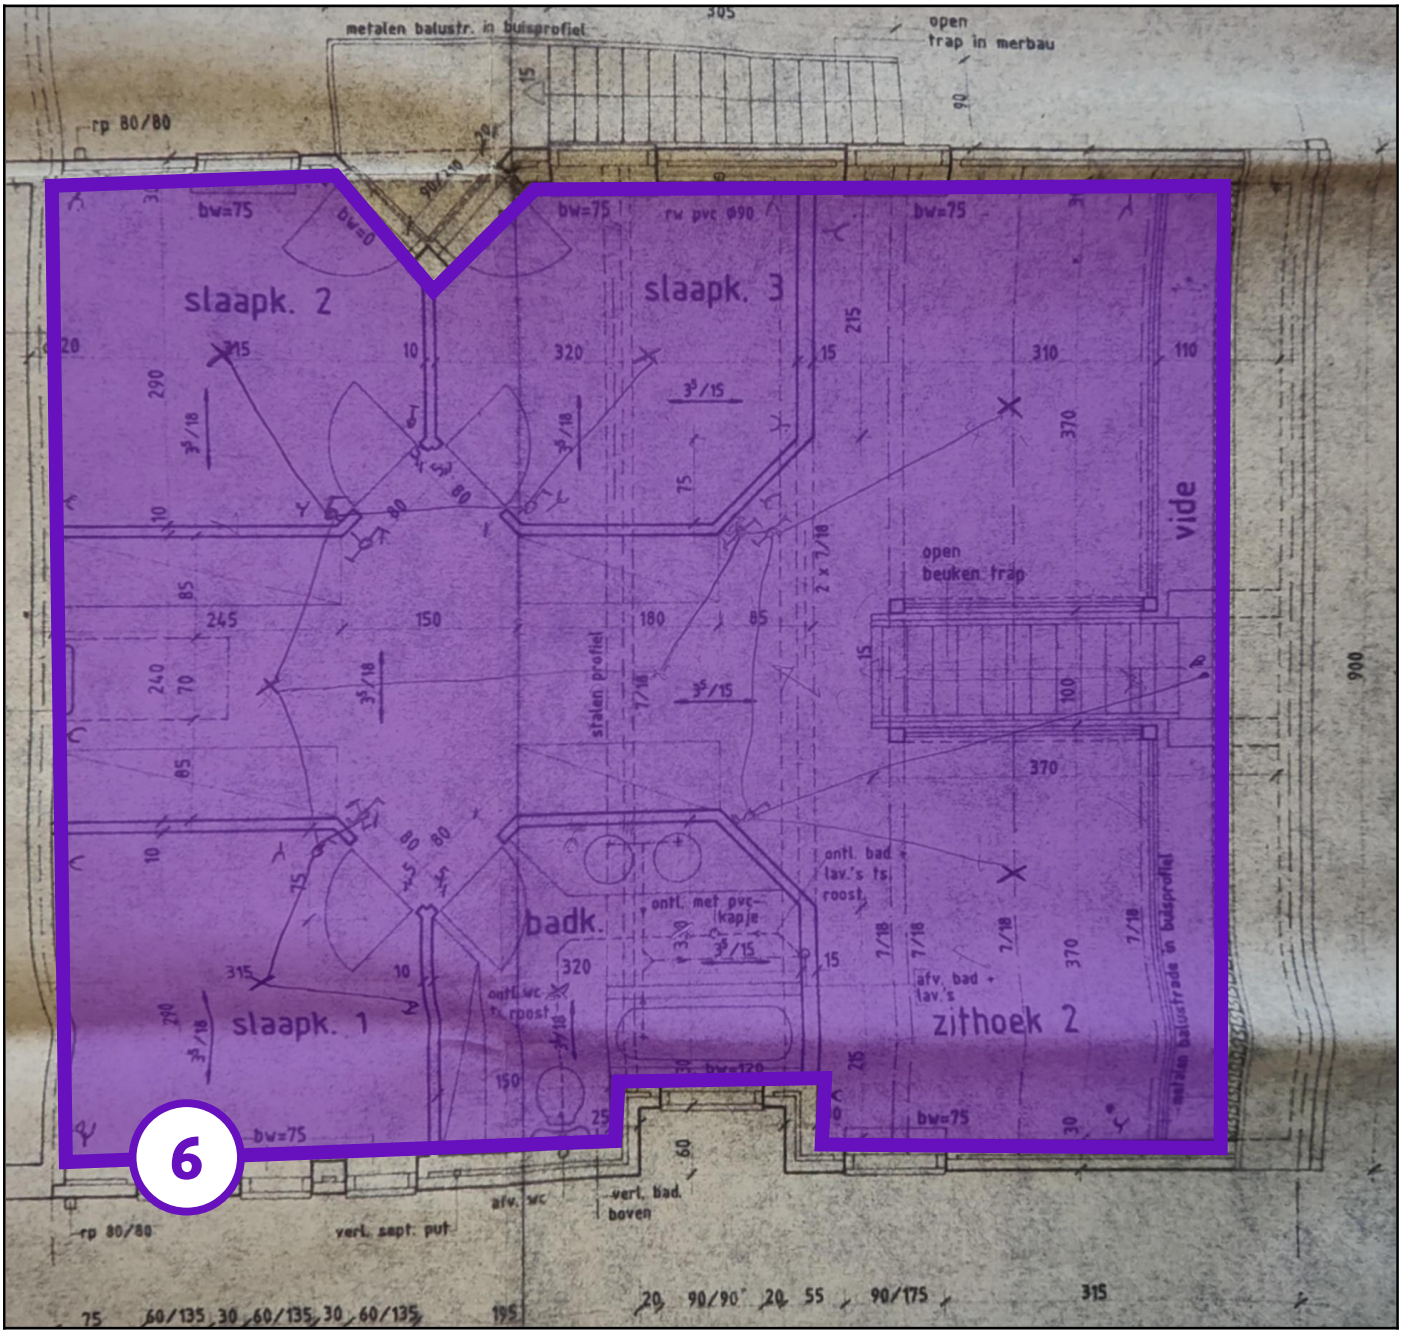
Plan 1.5: plafondplan 1eV

Beschrijving	Type	Actie
6. pleisterwerk plafonds	Advies	-

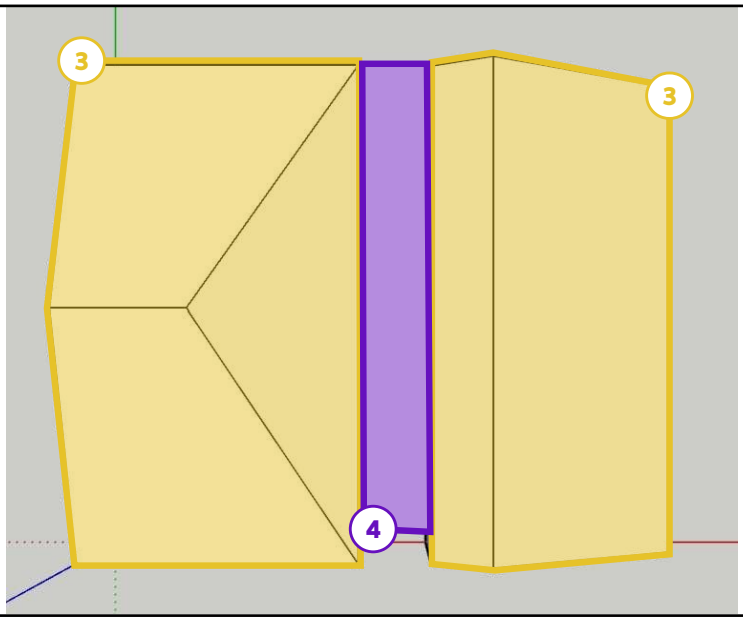
Plan 1.6: dakenplan (1)

Beschrijving	Type	Actie
3. onderdak schuine daken	Asbestmateriaal	Zorgvuldig beheren
4. dakdichting plat dak	Beperking	-

Eindbeoordeling materiaalrisico	Laag materiaalrisico en/of verlaagde kans op vezelvrijgave

Reden: Het te onderzoeken materiaal situeert zich hoger dan 3,50 m te rekenen vanaf een veilige ondergrond

Uitleg van de asbestdeskundige: Beperking op middellange termijn. De roofing kon niet op eenvoudige en veilige wijze bemonsterd worden. Bij renovatiewerken is het aanbevolen deze toepassing te analyseren op asbest vooraleer werkzaamheden uit te voeren.

- Zorg voor een veilig beheer en verwijder dit asbestmateriaal wanneer het bij werken eenvoudig bereikbaar wordt. Controleer de toestand jaarlijks op wijzigingen.

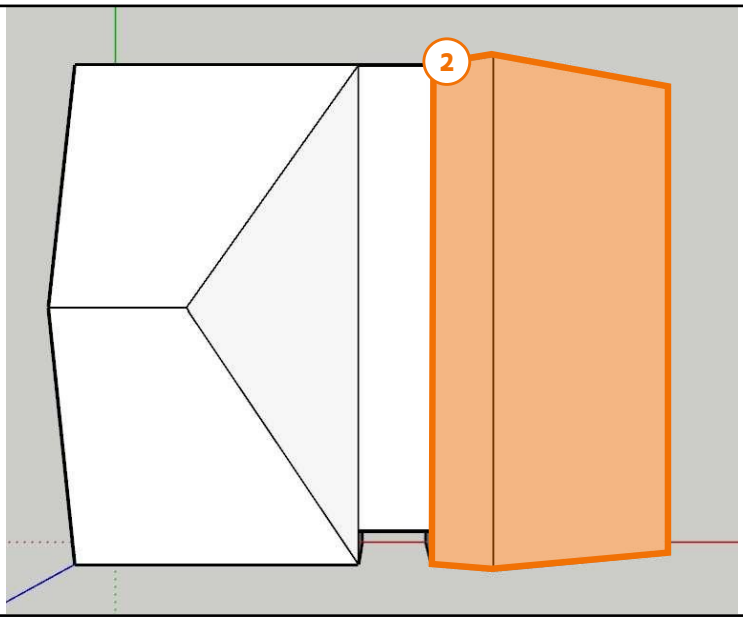
Plan 1.7: dakenplan (2)

Beschrijving	Type	Actie
2. schuine daken in leien	Asbestmateriaal	Verwijderen

Eindbeoordeling materiaalrisico	Verhoogd materiaalrisico en/of verhoogde kans op vezelvrijgave

Gebondenheid	Categorie 1: hechtgebonden in oorsprong
Asbestsoort (vezeltype)	Crocidoliet aanwezig
Asbestconcentratie	Laag (< 50%)
Afschermingsgraad van het gehele materiaal	Geheel of deels vrij aan de buitenlucht
Toestand van het materiaal	Matig beschadigd, matig verweerd

- Verwijder dit asbestmateriaal zo snel mogelijk. Volg de toestand goed op.

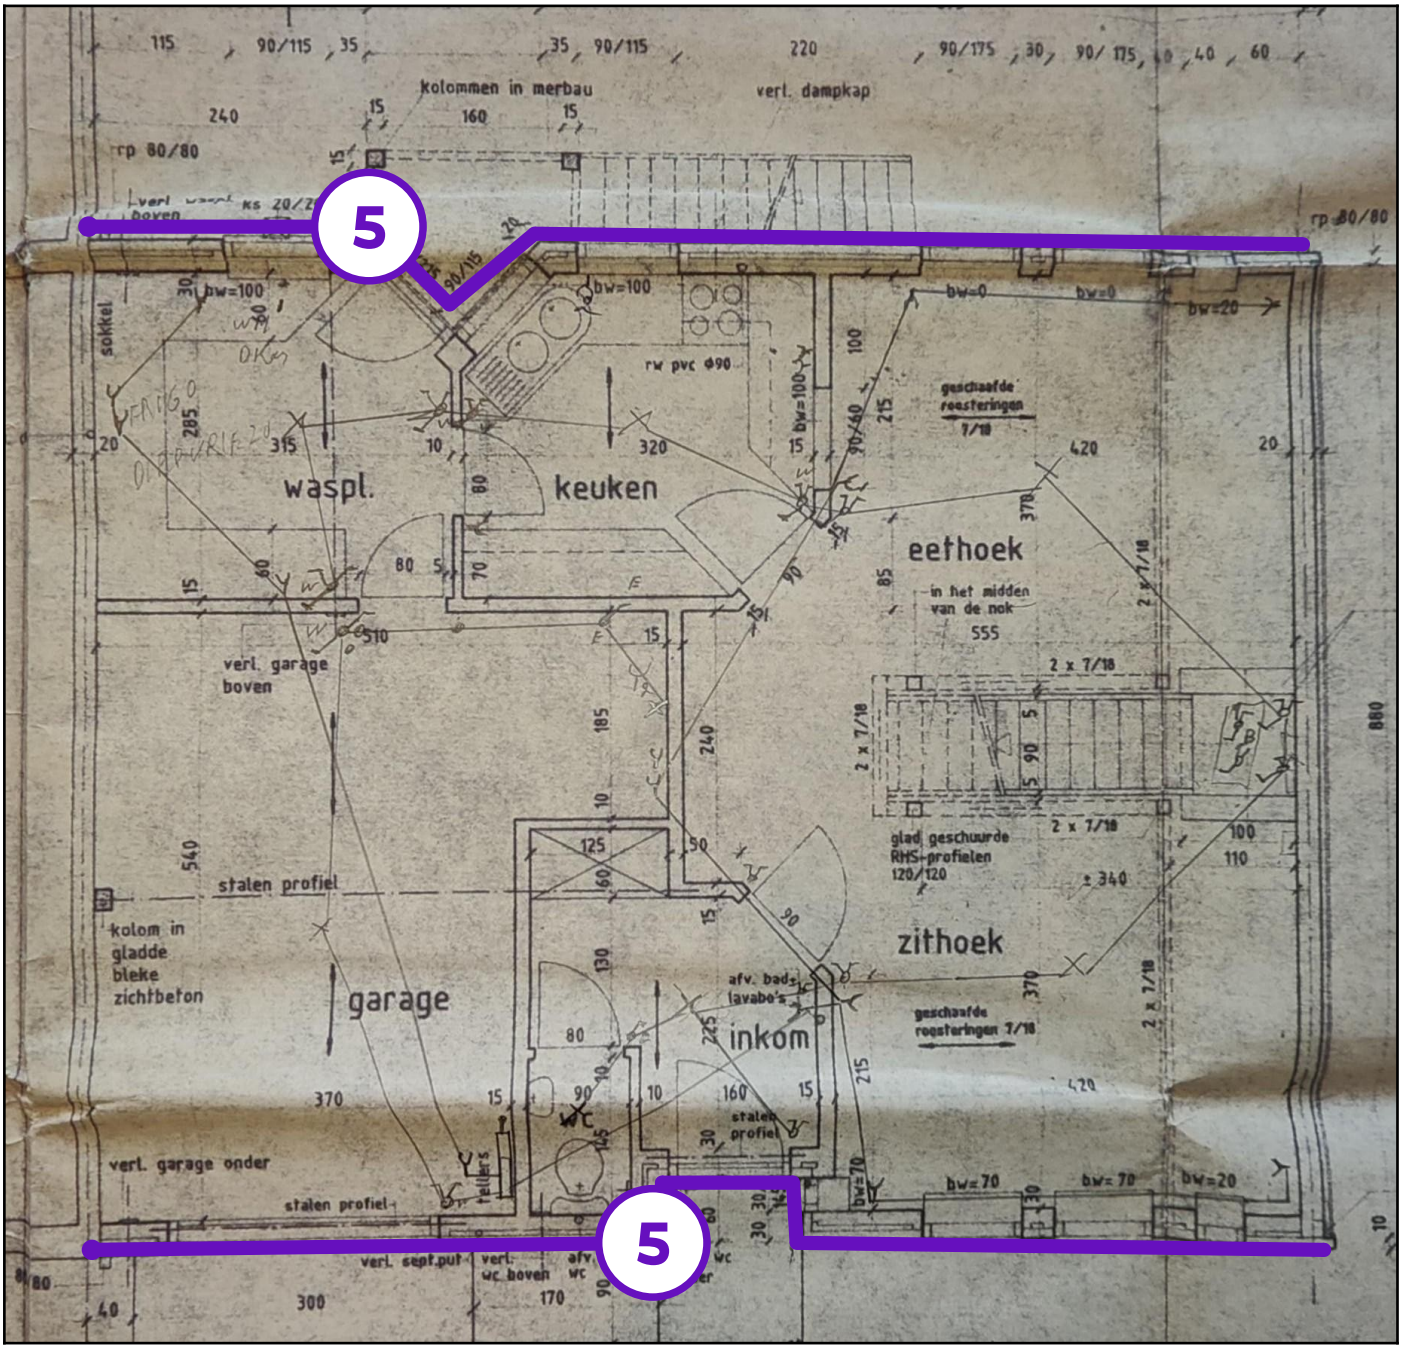
Plan 1.8: GLV gevelplan

Beschrijving	Type	Actie
5. crepi buitengevels	Advies	-

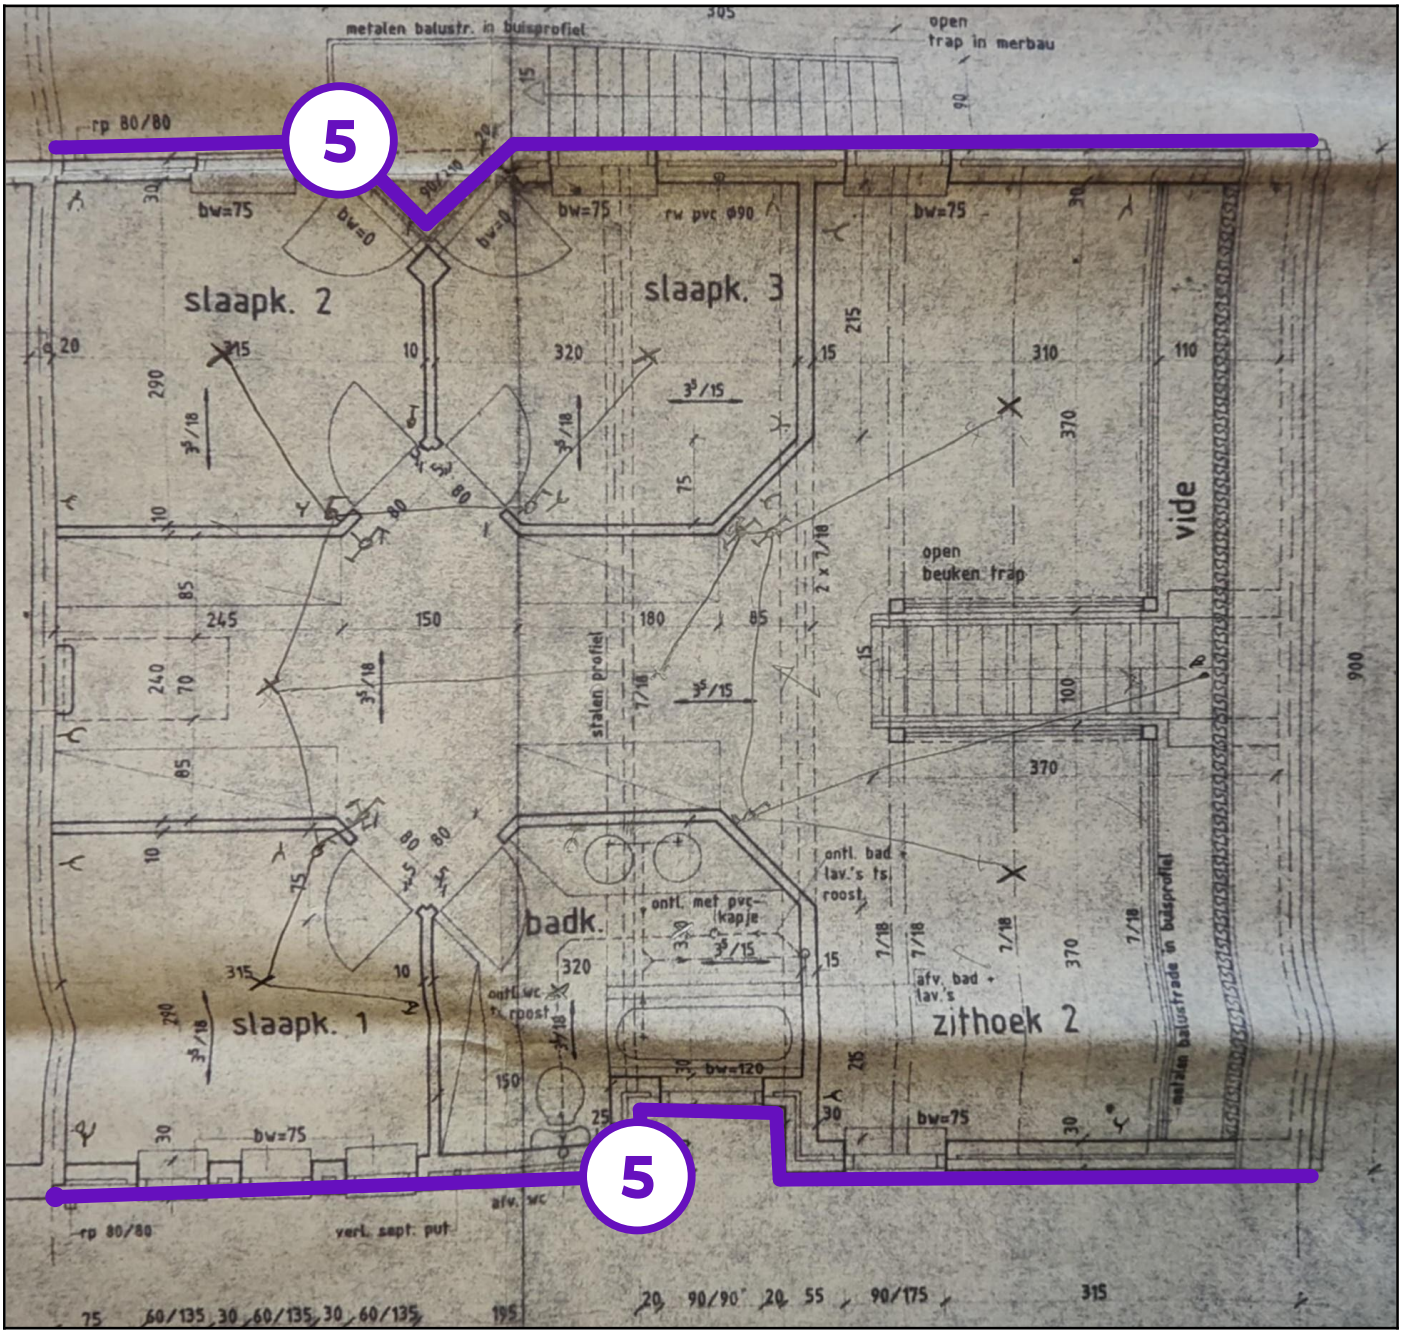
Plan 1.9: 1eV gevelplan

Beschrijving	Type	Actie
5. crepi buitengevels	Advies	-
