Asbestinventarisattest

Jan De Groofstraat 4, 2610 Antwerpen

Attestnummer : **20260930-000529.001**
Uitgegeven op : **30.09.2026**
Geldig tot : **30.09.2031**

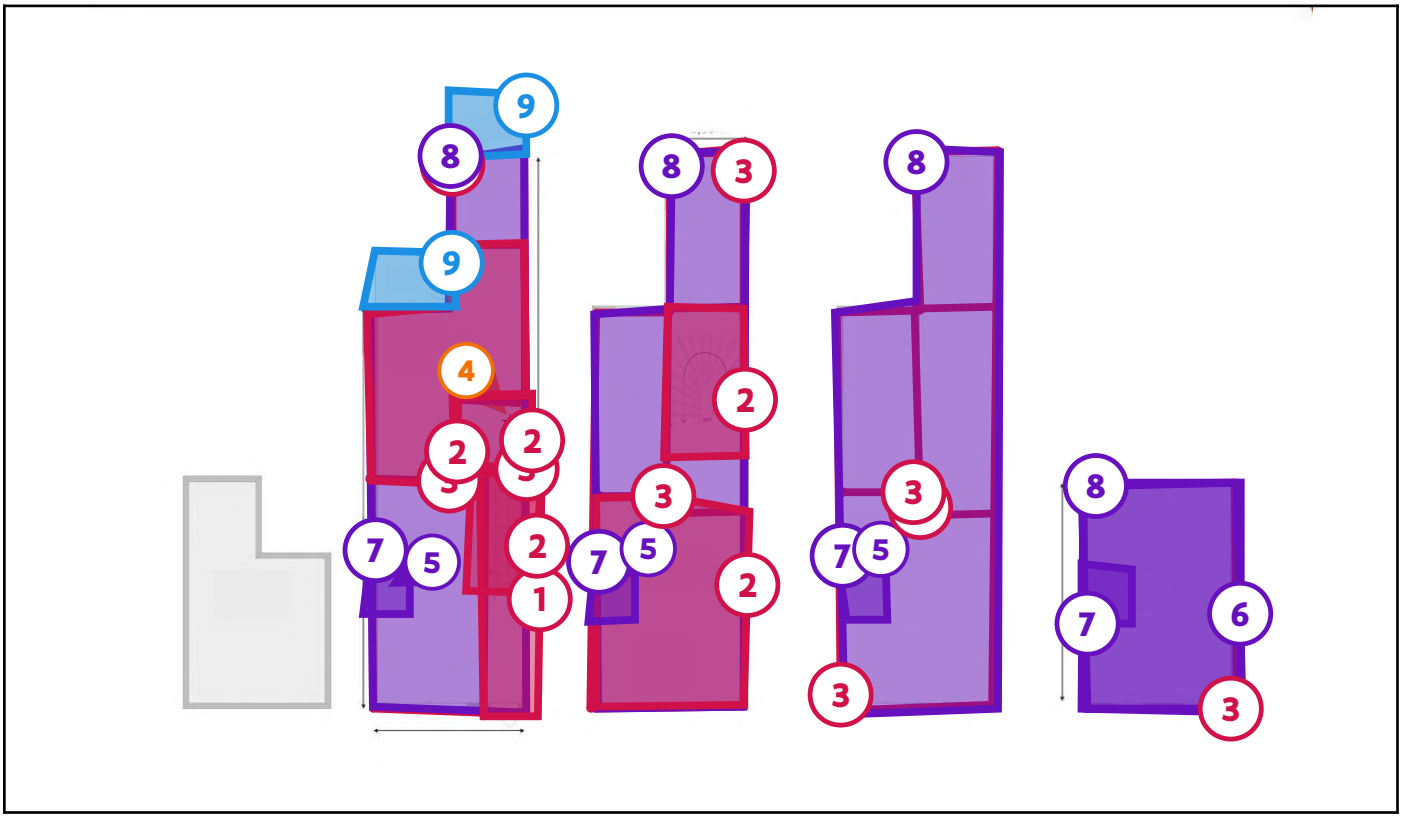
Plan 1.1: Bouwplan

Beschrijving	Type	Actie
1. Woning - Asbest Leien	Asbestmateriaal	Dringend verwijderen
2. Woning - Vinylzeil - Doorheen woning	Asbestmateriaal	Dringend verwijderen
3. Woning - Pleisterwerk - Muur	Asbestmateriaal	Dringend maatregelen nemen
4. Woning - Mastiek - Ramen	Asbestmateriaal	Verwijderen
5. Woning - Kachel - Living	Advies	-
6. Woning - Onderdakplaten - Dak	Advies	-
7. Woning - Verborgen schouw - Living	Advies	-
8. Woning - Pleisterwerk - Plafond	Advies	-
9. Woning - NT Platen - Tuin	Geen asbest	-

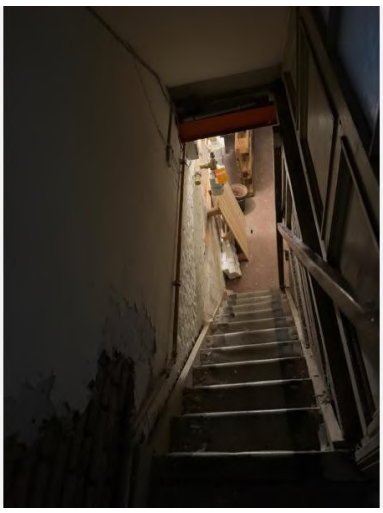
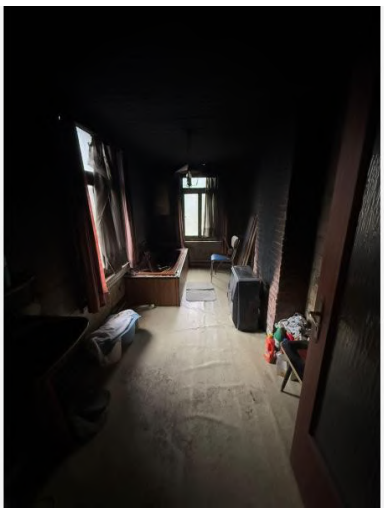
Fiche 2: Woning - Vinylzeil - Doorheen woning

Dringend verwijderen

Eindbeoordeling materiaalrisico	Hoog materiaalrisico en/of hoge kans op vezelvrijgave

Gebondenheid	Categorie 2: niet-hechtgebonden met matrix
Asbestsoort (vezeltype)	Alleen chrysotiel
Asbestconcentratie	Hoog (>= 50%)
Afschermingsgraad van het gehele materiaal	Geheel of deels (ook) vrij aan de binnenlucht
Toestand van het materiaal	Zwaar beschadigd, zwaar verweerd

Beschrijving	Woning - Vinylzeil - Doorheen woning
Omgeving	Binnen
Primaire drager	Vloer
Asbestmateriaal	Prefab - afwerking - Vloerzeil
Bindmiddel van asbestmateriaal	Karton - papier - viltachtig
Gebondenheid op basis van bindmiddel	Niet-hechtgebonden
Hoeveelheid (oppervlakte - aantal)	• 70,00 m^2 - 1 stuk
Totale oppervlakte	70,00 m^2
Eenvoudig bereikbaar	Ja
Bevestigingswijze	• Los (al dan niet bedekt) • Verlijmd, ingegoten, versmeerd
Identificatiemethode	Vaststelling zonder monstername Motivatie: Op vraag van de eigenaar-opdrachtgever werd geen monstername uitgevoerd
Destructieve handeling voor identificatie	Nee

- Zorg voor een veilig beheer en verwijder dit asbestmateriaal wanneer het bij werken eenvoudig bereikbaar wordt. Controleer de toestand jaarlijks op wijzigingen.
- Verwijder dit asbestmateriaal zo snel mogelijk. Volg de toestand goed op.

- Hermetische zone (erkend asbestverwijderaar)
  Enkel door erkende asbestverwijderaar

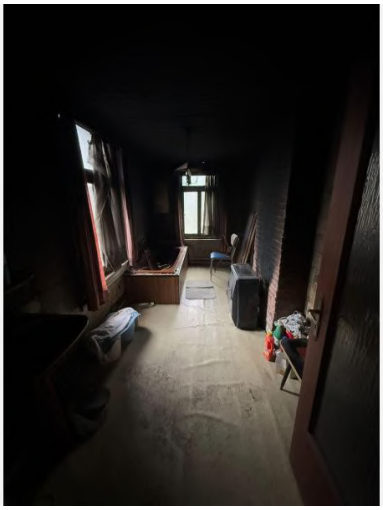
Fiche 5: Woning - Kachel - Living

Er kunnen zich asbestmaterialen bevinden in de kachel zoals isolatie materialen die vervaardigd zijn uit asbest.

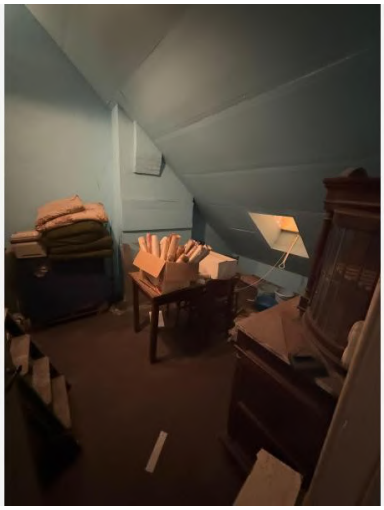
Fiche 6: Woning - Onderdakplaten - Dak

De onderdakplaten kunnen vervaardigd zijn uit asbest. Deze zijn niet waarneembaar.

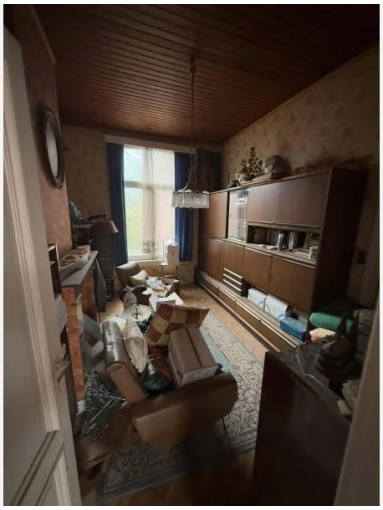
Fiche 8: Woning - Pleisterwerk - Plafond

Er bevindt zich pleisterwerk boven de houten plafonden, Deze kunnen zeker ook asbest bevatten.
