Asbestinventarisattest

Belzeelsestraat 7, 9940 Evergem

Attestnummer : **20250212-000340.000**
Uitgegeven op : **12.02.2025**
Geldig tot : **12.02.2035**

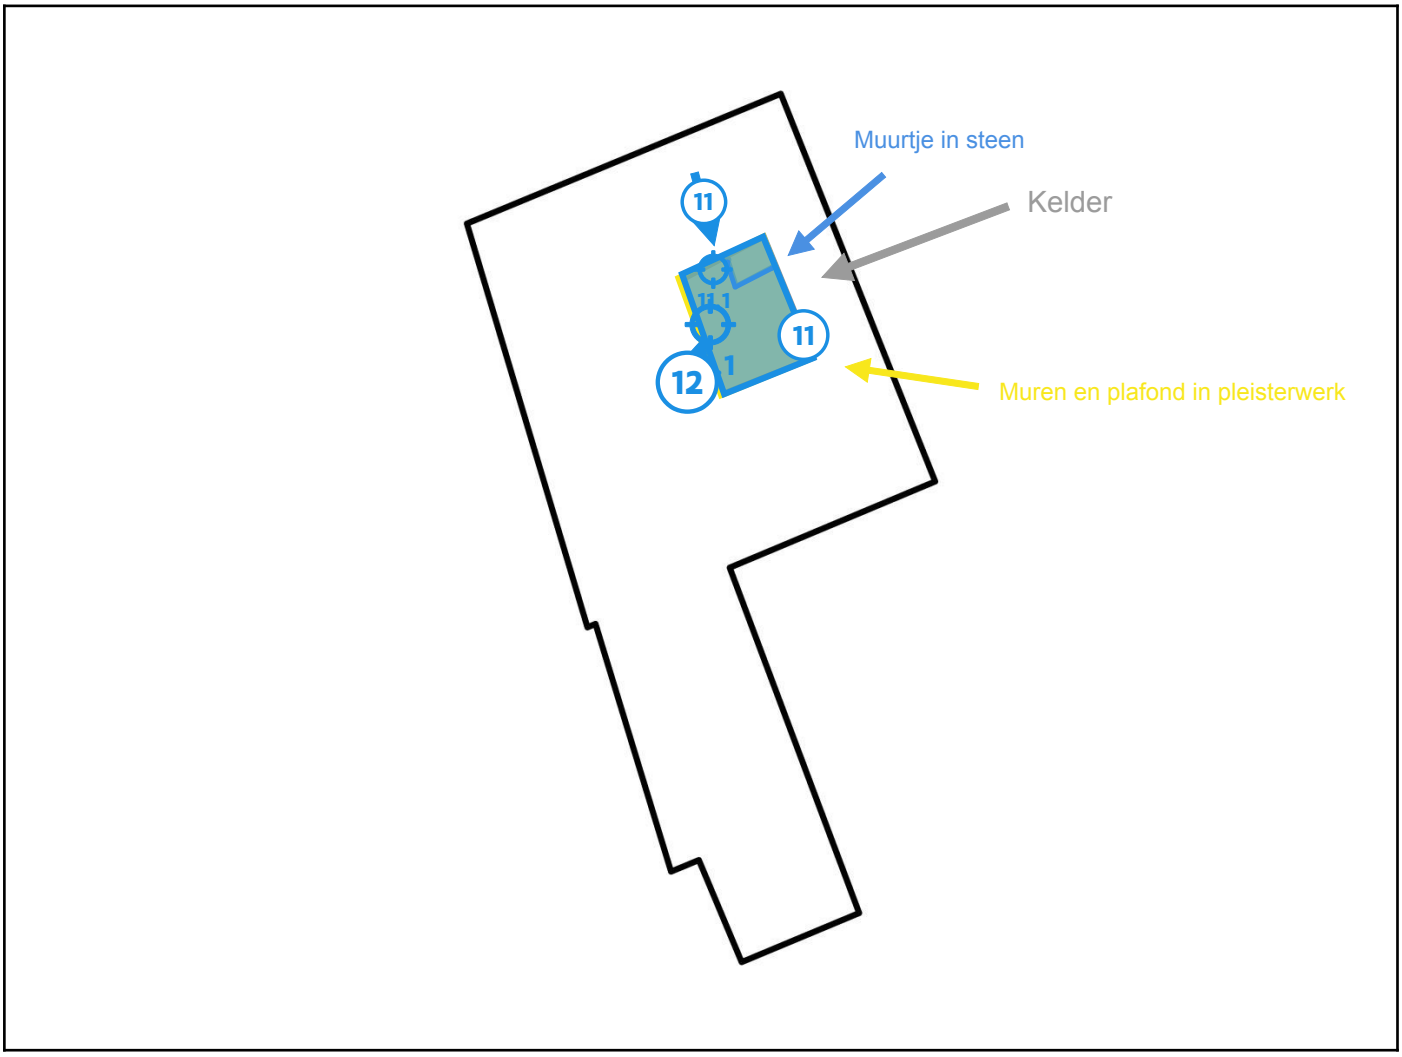
Plan 1.1: Woning kelder

Beschrijving	Type	Actie
11. bepleistering op de plafonds	Geen asbest	-
11.1 Code: 1/0502/M2	Puntmonster	-
12. bepleistering op de muren	Geen asbest	-
12.1 Code: 1/0502/M1	Mengmonster	-

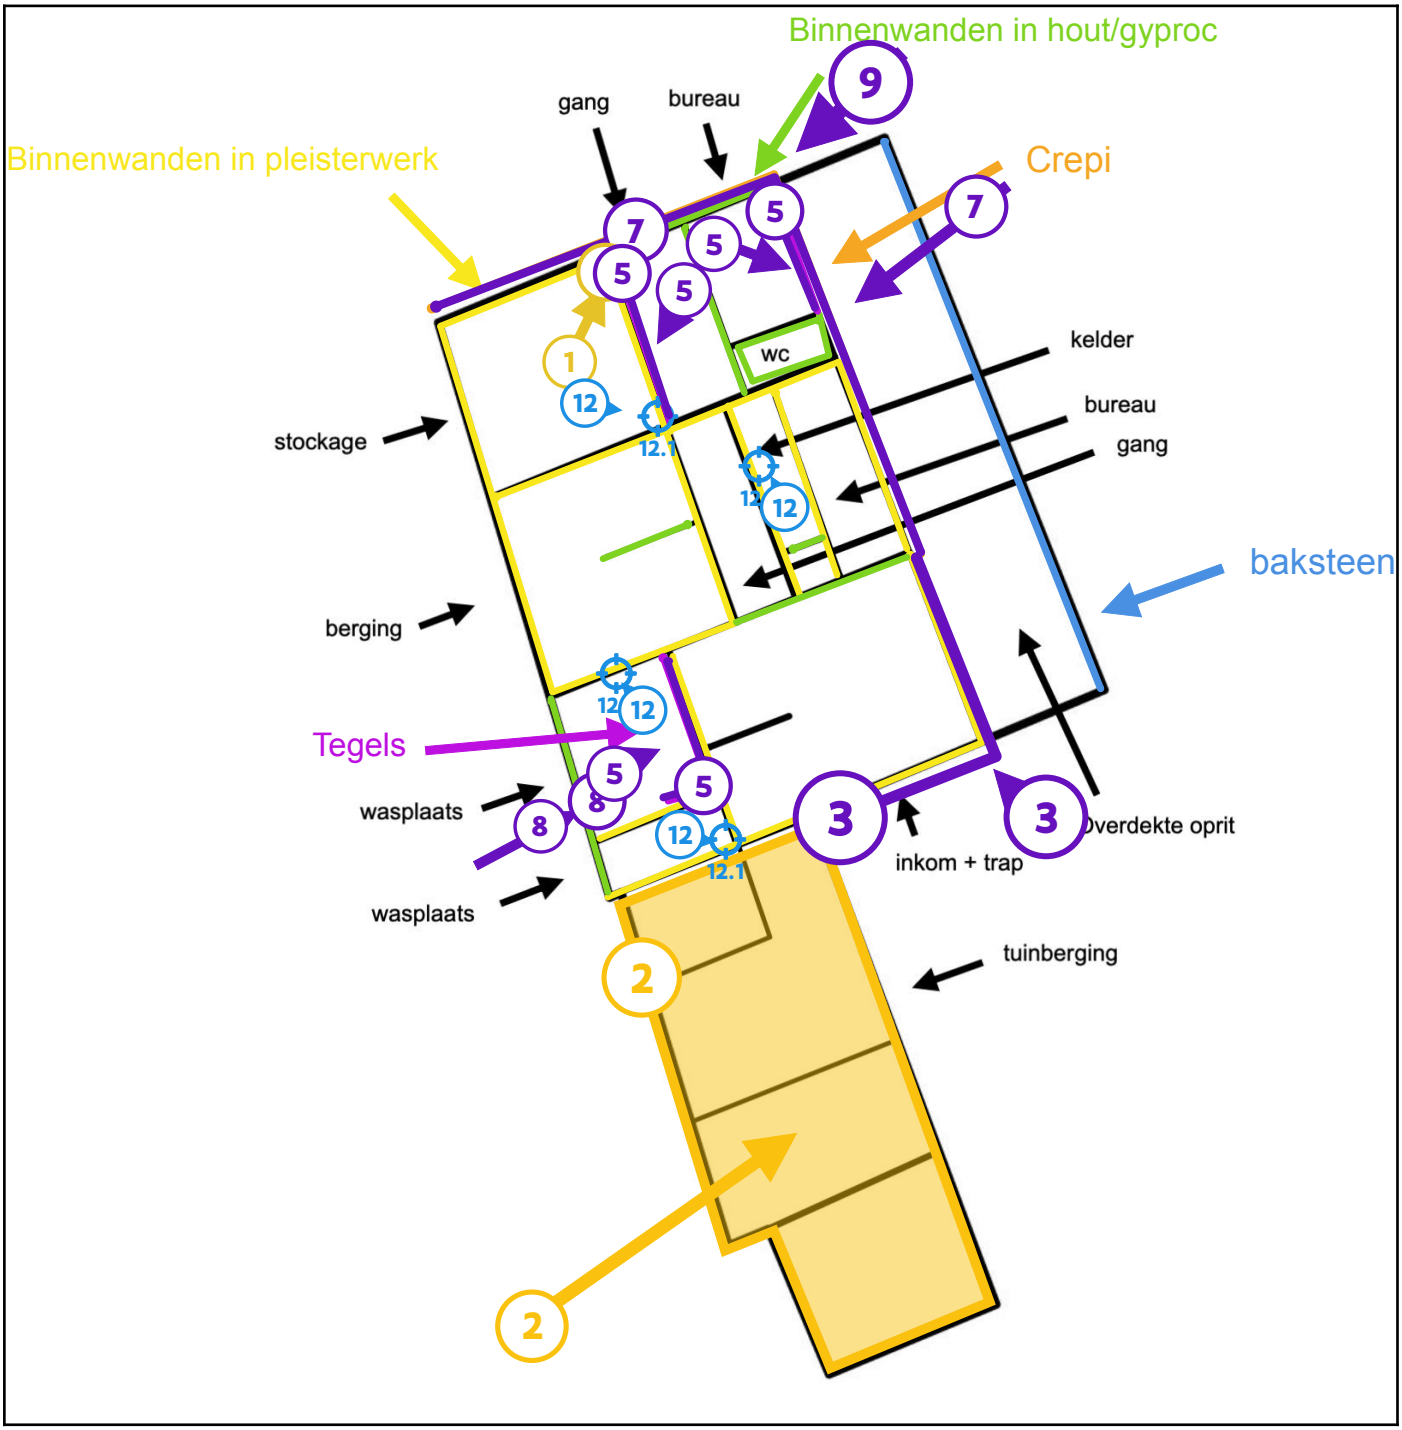
Plan 1.2: Woning gelijkvloers

Beschrijving	Type	Actie
1. bakeliet tellerkast en/of plonskasten	Asbestmateriaal	Zorgvuldig beheren
2. Houten terras en tuinberging in hout/staal	Uitsluiting	-

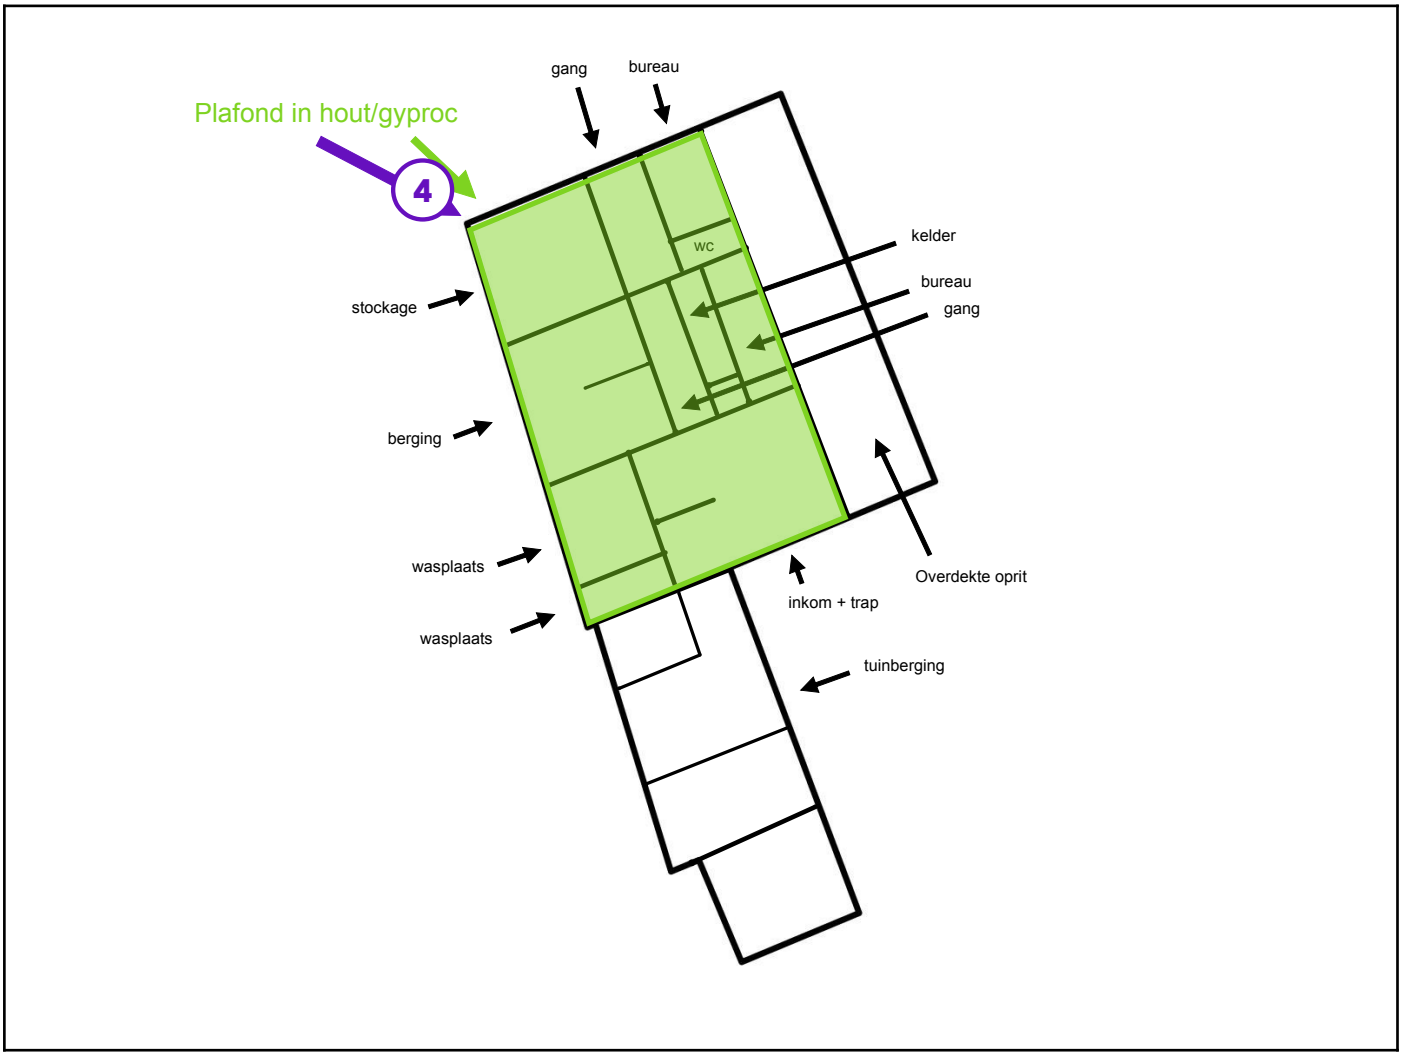
Plan 1.3: Woning gelijkvloers plafond

Beschrijving	Type	Actie
4. gipsplaat plafonds	Advies	-

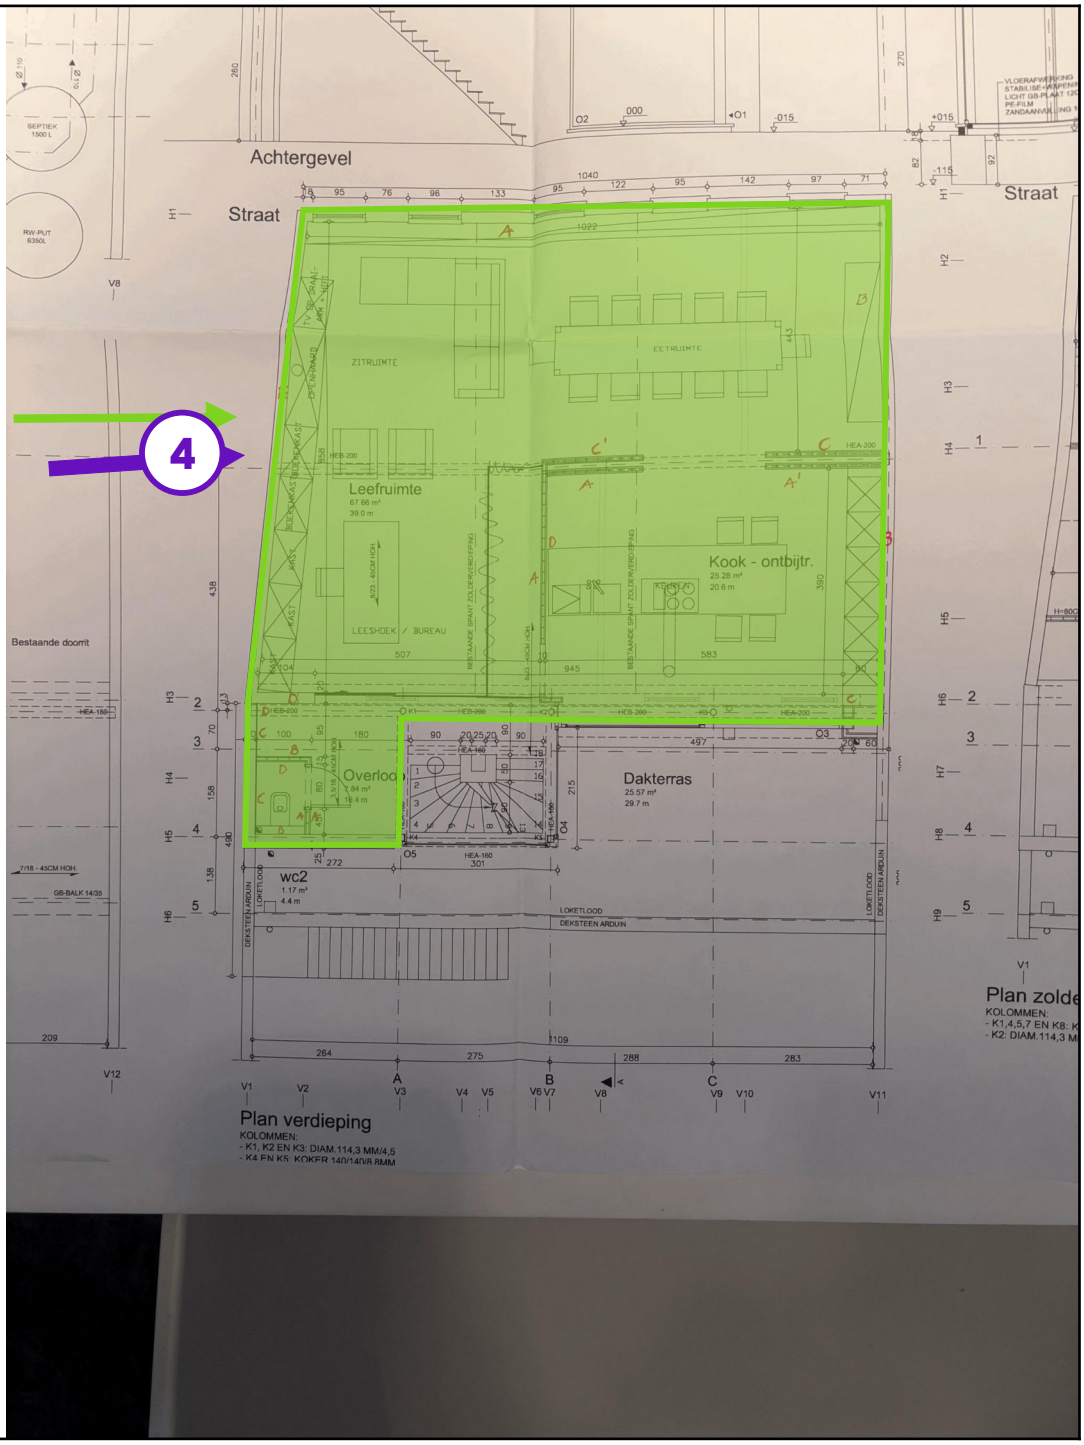
Plan 1.5: Woning 1ste verdiep plafond

Beschrijving	Type	Actie
4. gipsplaat plafonds	Advies	-

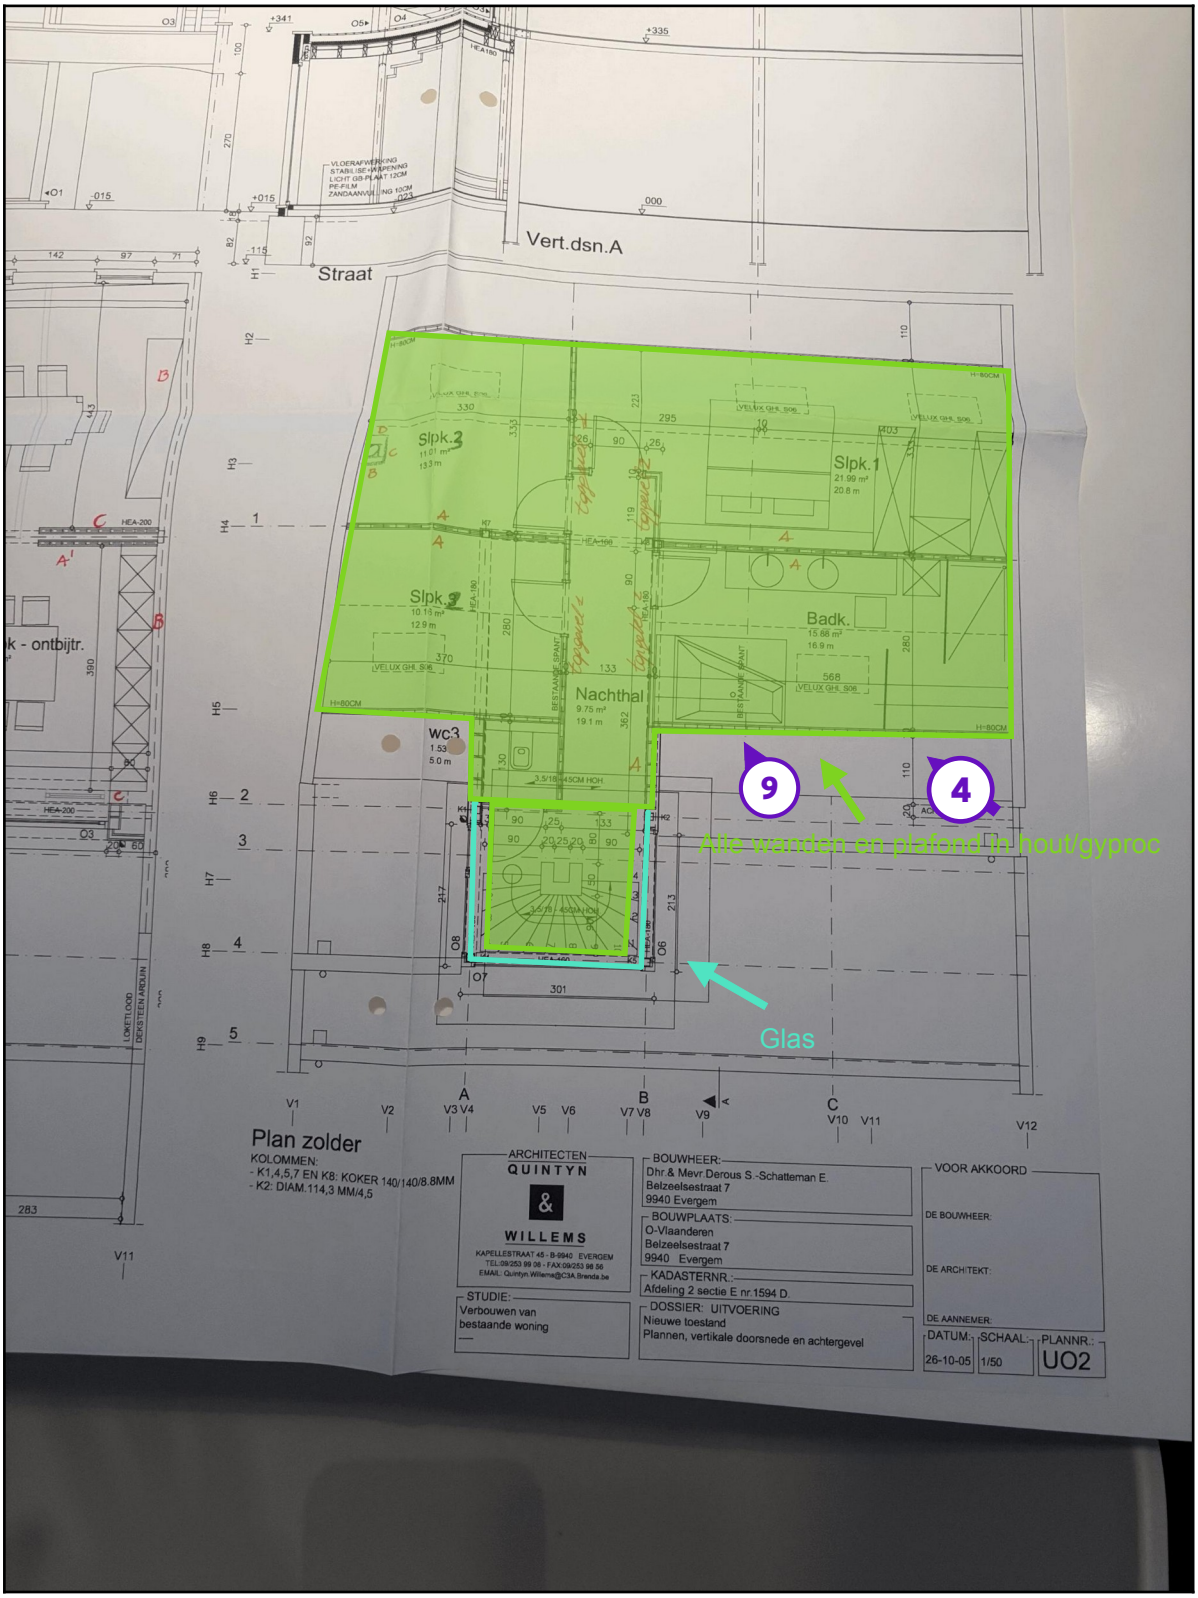
Plan 1.6: Woning 2de verdiep

4. gipsplaat plafonds	Advies	-
9. gipsplaat muren	Advies	-

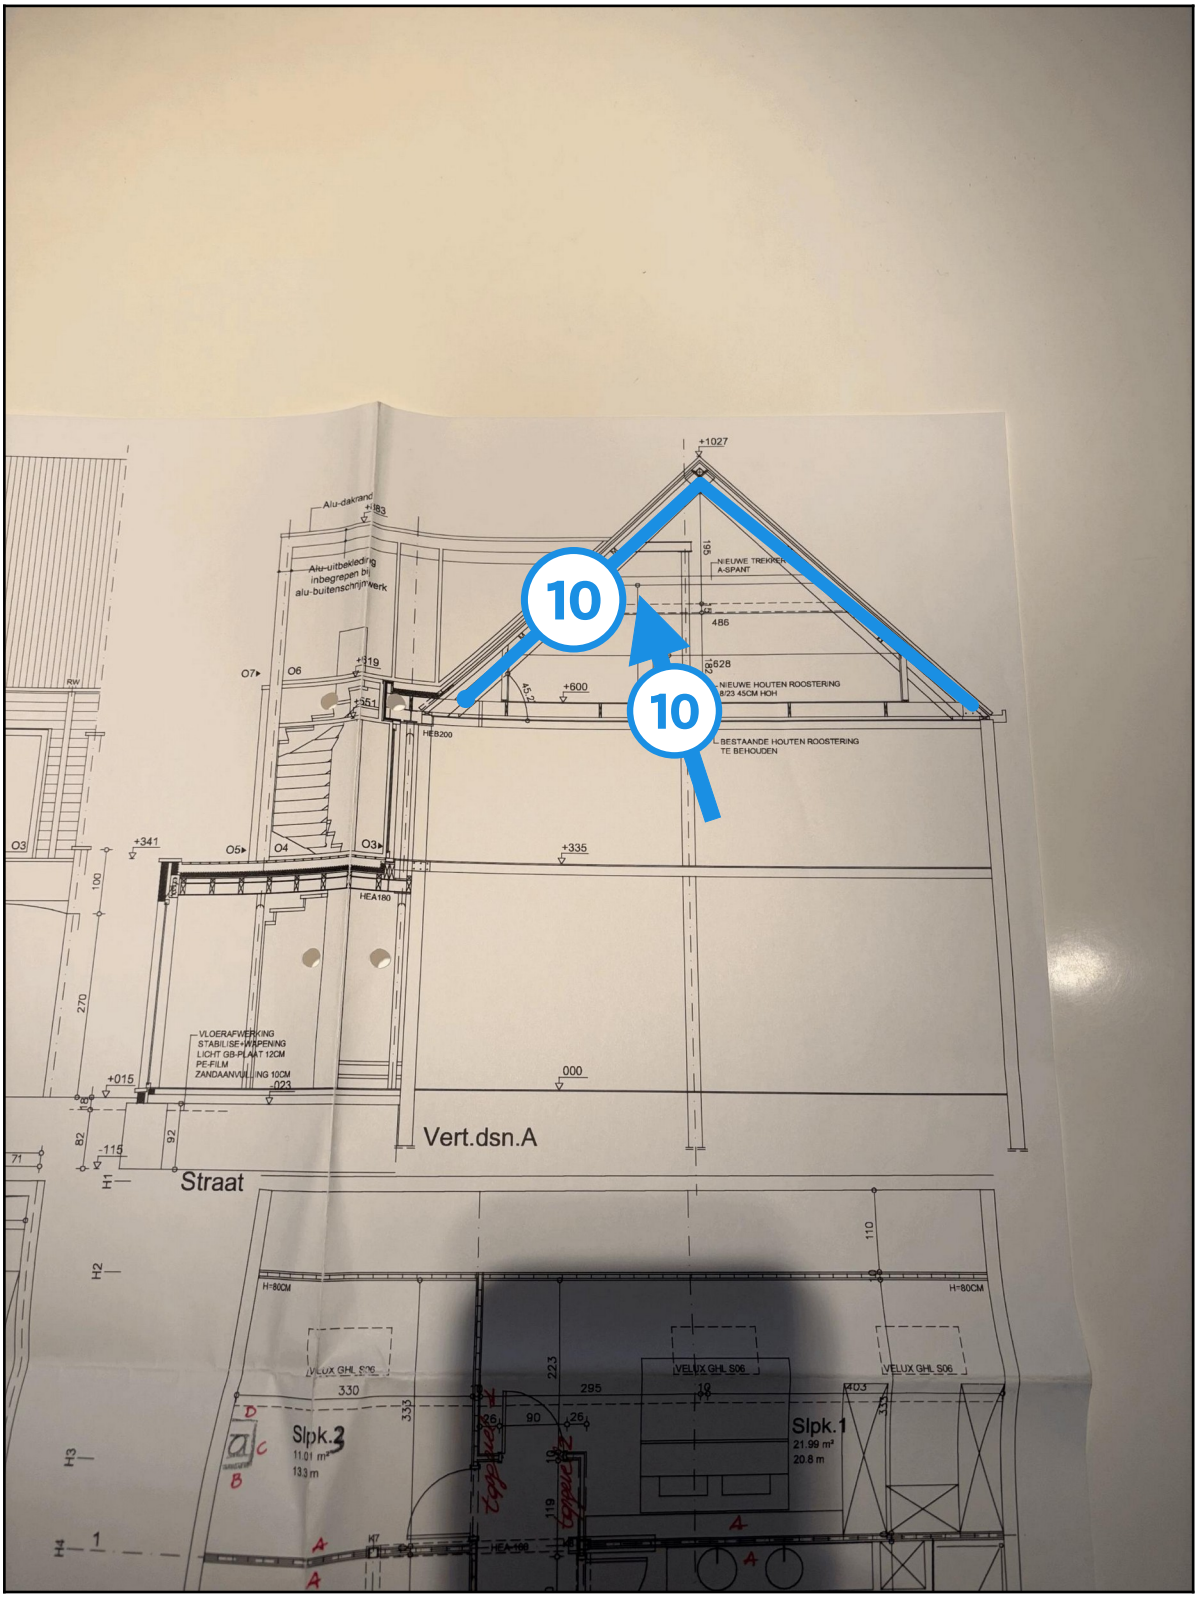
Plan 1.7: Zolder

10. Onderdak zadeldak woning	Geen asbest	-

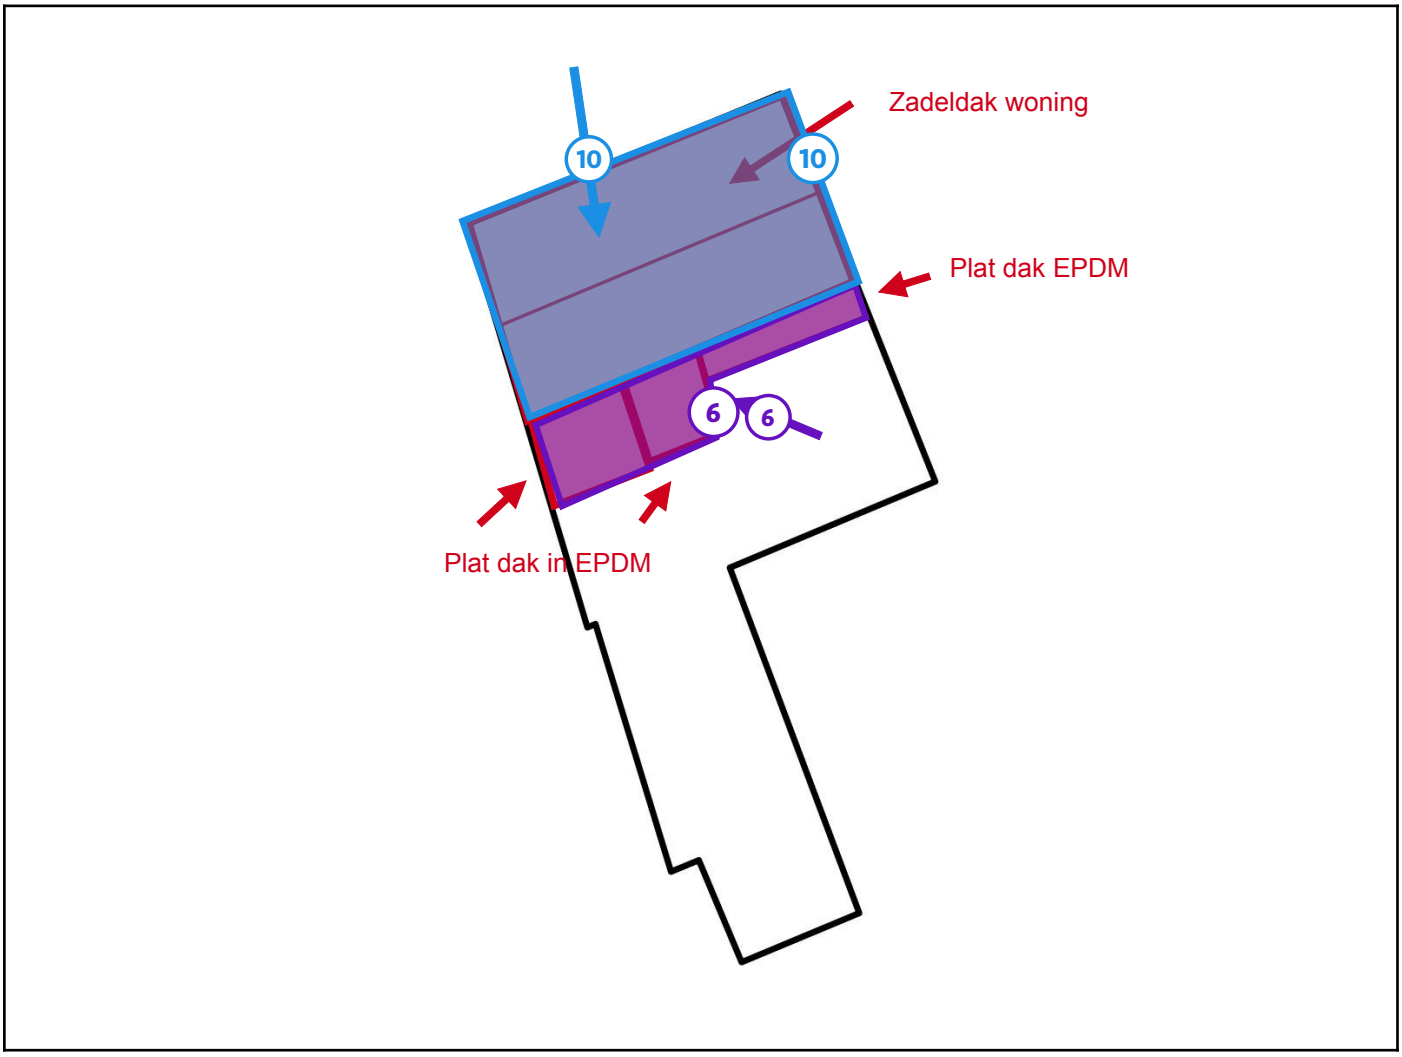
Plan 1.8: Woning dakplan

Beschrijving	Type	Actie
6. Plat dak in EPDM	Advies	-
10. Onderdak zadeldak woning	Geen asbest	-

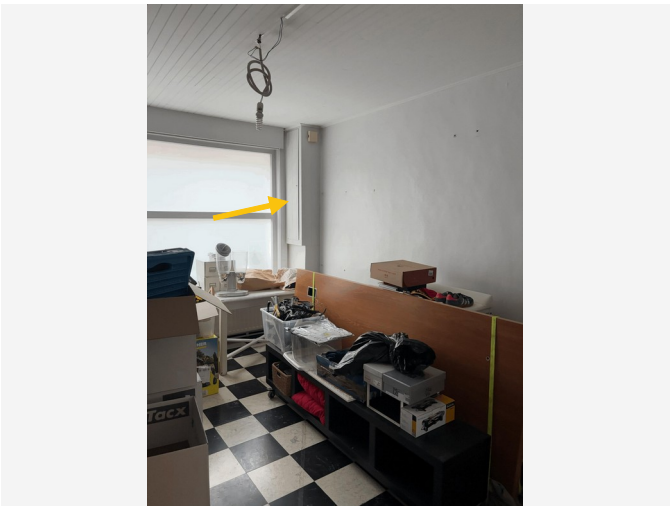
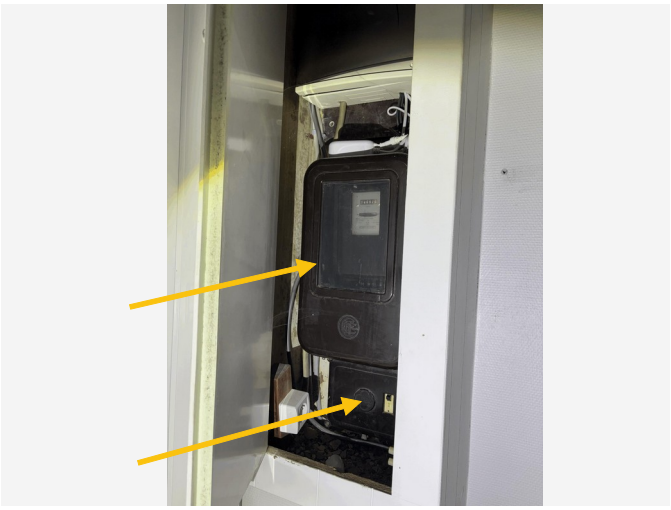
Fiche 1: bakeliet tellerkast en/of plonskasten

Het asbestmateriaal valt onder de mijlpaal van 2040.

Eindbeoordeling materiaalrisico	Zeer laag materiaalrisico en/of zeer lage kans op vezelvrijgave
Opmerking	een omkasting kan er voor zorgen dat de blootstellingsgraagd wijzigt in het voordeel van de eigenaar.

Gebondenheid	Categorie 1: hechtgebonden in oorsprong
Asbestsoort (vezeltype)	Crocidoliet aanwezig
Asbestconcentratie	Laag (< 50%)
Afschermingsgraad van het gehele materiaal	Stootvaste afscherming of omkasting
Toestand van het materiaal	Licht beschadigd, licht verweerd. Intact calciumsilicaatmateriaal of categorie III 'gebondenheid'

- Zorg voor een veilig beheer. Vermijd het beschadigen van het asbestmateriaal. Controleer de toestand jaarlijks op wijzigingen.
- Voer bijkomende staalname(s) uit.

- Eenvoudige handelingen: mag via doe-het-zelf of door werknemer(s) met opleidingsattest eenvoudige handelingen
  Zal enkel verwijderd kunnen worden in opdracht van netwerkbeheerder door werknemer met opleidingsattest eenvoudige handelingen.

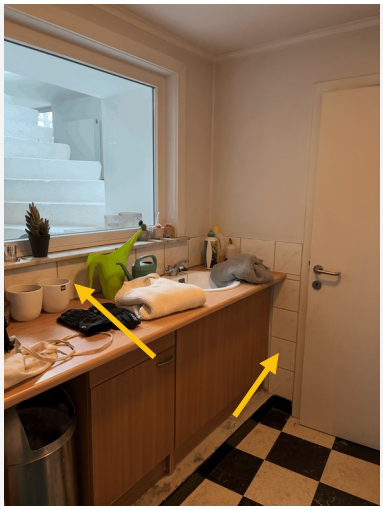
Fiche 5: gelijmde intacte faiencetegels

Vloer/muurtegels zijn intact, deskundige kan geen uitspraak doen over de tegels en/of de lijm (mogelijks asbesthoudend) onderliggend.

Wenst u uitsluitel? Dan is destructief onderzoek nodig.

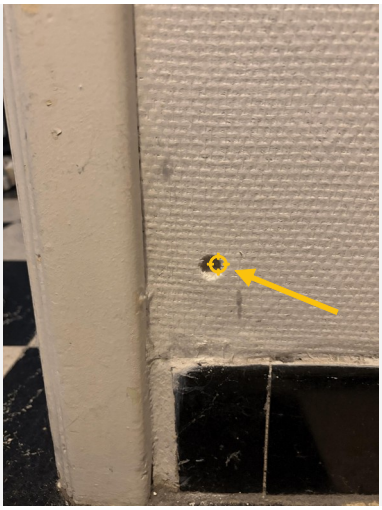
Fiche 12: bepleistering op de muren

Geen asbest

#	Type	Referentie	Resultaat
12.1	Mengmonster	1/0502/M1	Geen asbest
