Asbestinventarisattest

Astridlaan 310, 8310 Brugge

Attestnummer : **20261027-000311.000**
Uitgegeven op : **27.10.2026**
Geldig tot : **27.10.2036**

Niet-asbestveilig

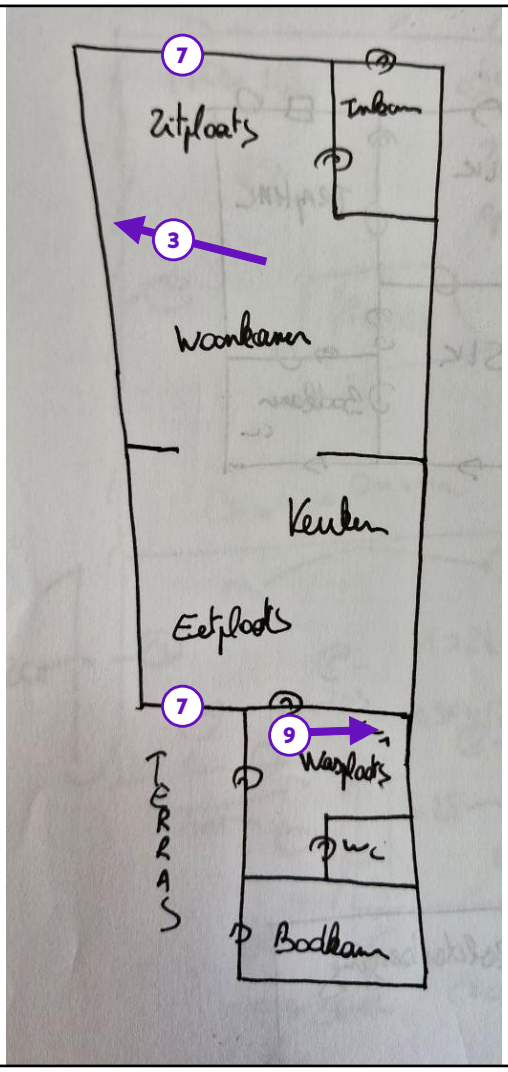
Plan 1.1: gelijkvloers

Beschrijving	Type	Actie
3. koord (houtkachel)	Advies	-
7. Afdichtingsmateriaal schrijnwerk - niet asbestverdacht	Overige ruimte of materiaal	-
9. Materialen stookketel - niet asbestverdacht (ketel na 2000)	Overige ruimte of materiaal	-

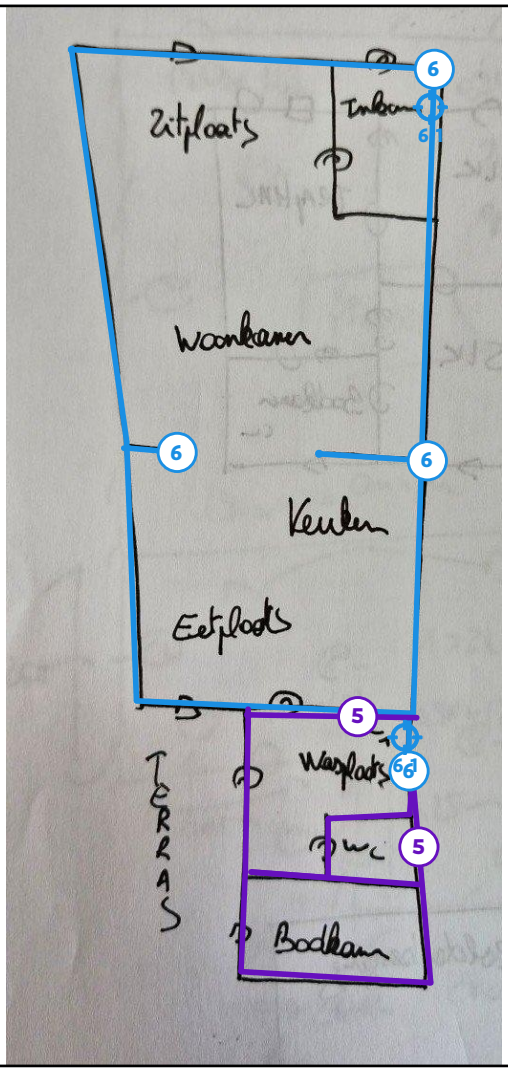
Plan 1.2: gelijkvloers kopie

Beschrijving	Type	Actie
5. valse muren - wandtegels	Advies	-
6. Pleisterwerk wanden (gips/kalk)	Geen asbest	-
6.1 Code: MM1	Mengmonster	-

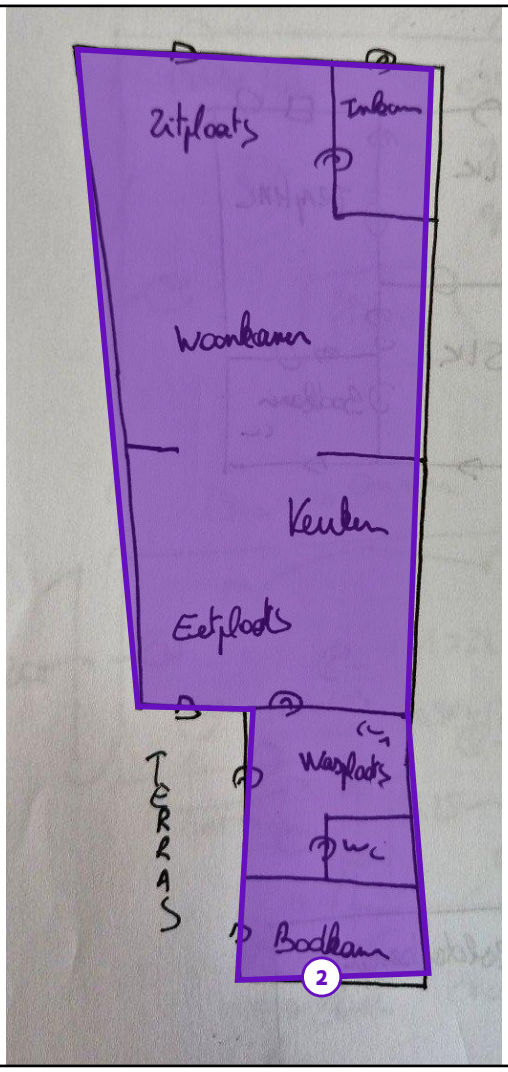
Plan 1.3: gelijkvloers kopie kopie

Beschrijving	Type	Actie
2. Plafonds - niet asbestverdacht materiaal	Advies	-

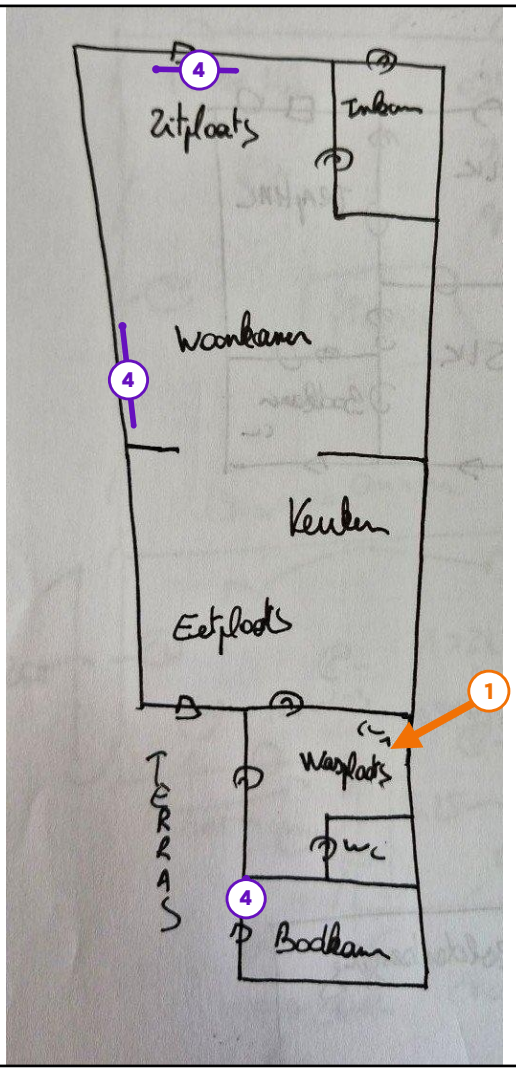
Plan 1.4: gelijkvloers kopie kopie kopie

Beschrijving	Type	Actie
1. Rookgaskanaal asbestcement - buiten	Asbestmateriaal	Verwijderen
4. radiatoren	Advies	-

Fiche 1: Rookgaskanaal asbestcement - buiten

Enkel het deel van het rookgaskanaal dat boven het dak uitsteekt, was waarneembaar. Het deel onder het dak kon niet onderzocht worden zonder destructief onderzoek. Loopt de buis door het metselwerk van de schouw, dan kan ze enkel door een erkend asbestverwijderaar verwijderd worden.

Eindbeoordeling materiaalrisico	Laag materiaalrisico en/of verlaagde kans op vezelvrijgave
Opmerking	Deze toepassing kon enkel vanop afstand beoordeeld worden, vanop de grond, omdat ze hoger dan 3,50 m boven een vaste ondergrond ligt. Asbestcementen dak- en gevelbekleding, dakgoten, rookgaskanalen, schouwhoeden en hemelwaterafvoeren worden volgens het inspectieprotocol toch altijd in een bronfiche opgenomen. De risicobeoordeling is naar best vermogen gebeurd, op basis van wat vanop afstand vast te stellen was.

- Verwijder dit asbestmateriaal zo snel mogelijk. Volg de toestand goed op.
- Voer bijkomende staalname(s) uit.

- Eenvoudige handelingen: enkel door erkend asbestverwijderaar
  Deze toepassing kan met de techniek van eenvoudige handelingen verwijderd worden, maar enkel door een erkend asbestverwijderaar. De reden: het materiaal is ingewerkt in de schouw, het dak of een wand en komt niet los zonder te breken. U mag deze toepassing niet zelf verwijderen. Ook een aannemer met enkel een opleidingsattest eenvoudige handelingen mag dat niet (Vlarem II, art. 6.4.0.1, §2, tweede lid).

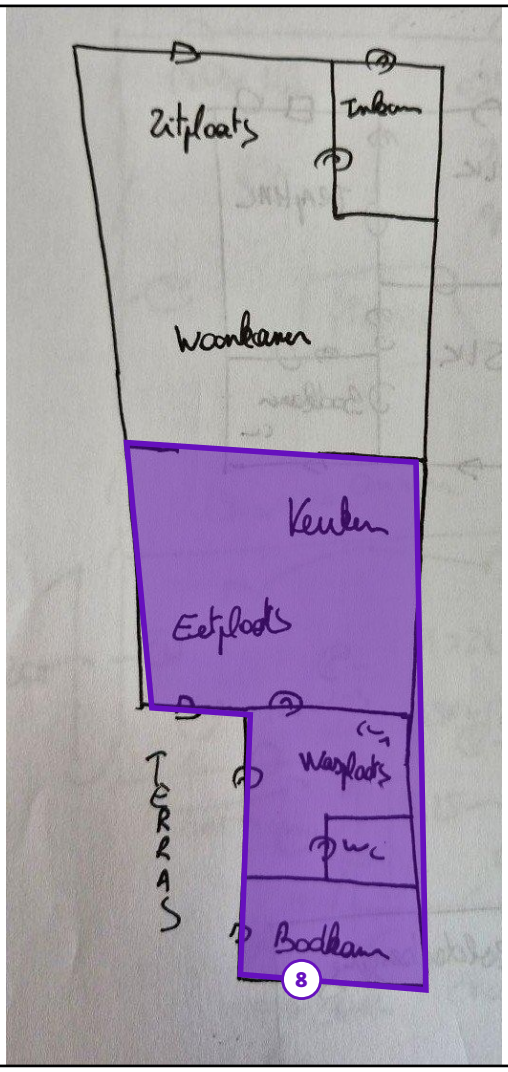
Plan 1.5: gelijkvloers kopie kopie kopie kopie

Beschrijving	Type	Actie
8. Dakbedekking - EPDM of kunststof dakbaan	Overige ruimte of materiaal	-

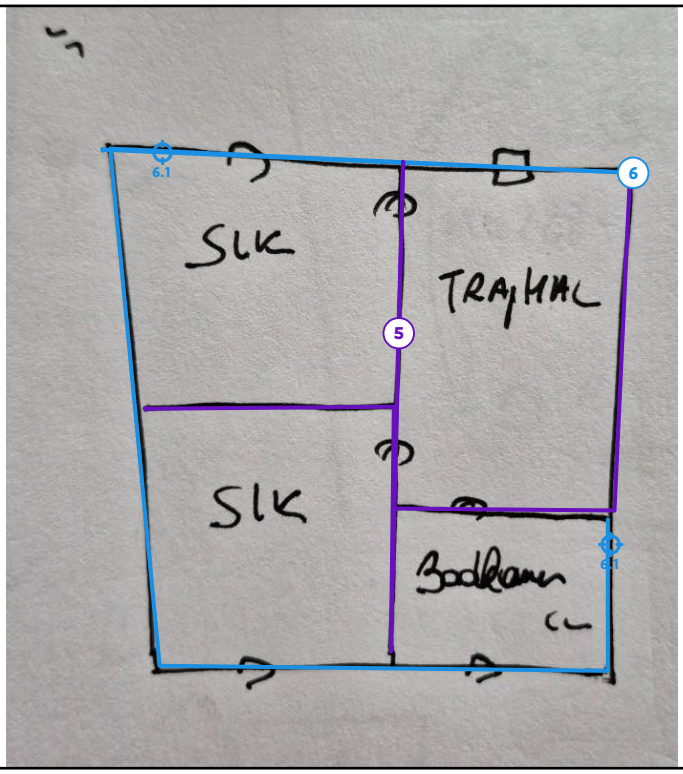
Plan 1.6: 1ste verdieping

Beschrijving	Type	Actie
5. valse muren - wandtegels	Advies	-
6. Pleisterwerk wanden (gips/kalk)	Geen asbest	-
6.1 Code: MM1	Mengmonster	-

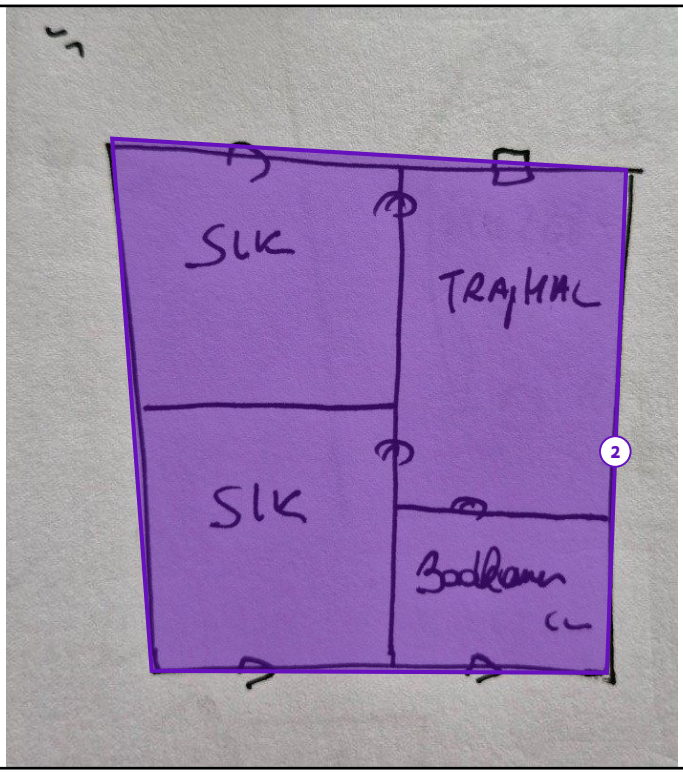
Plan 1.7: 1ste verdieping kopie

Beschrijving	Type	Actie
2. Plafonds - niet asbestverdacht materiaal	Advies	-

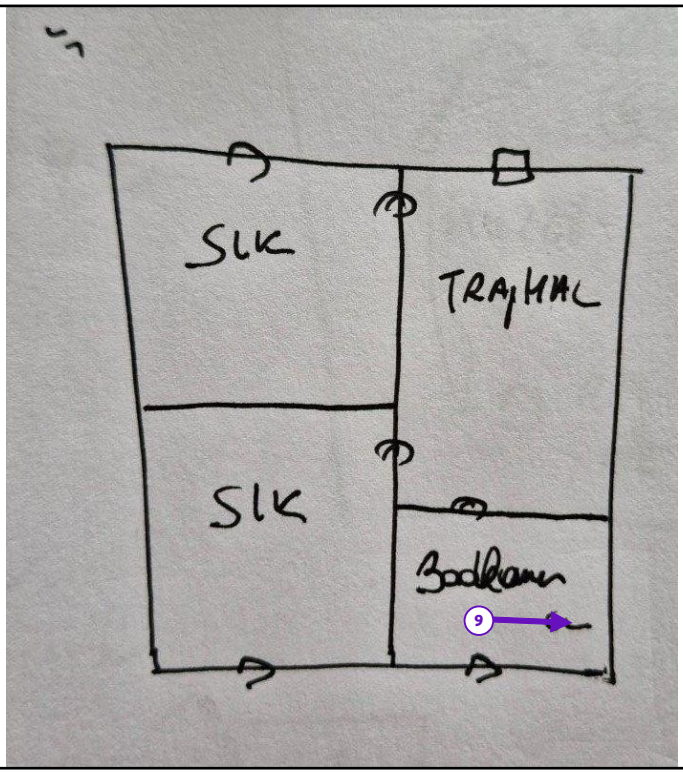
Plan 1.8: 1ste verdieping kopie kopie

Beschrijving	Type	Actie
9. Materialen stookketel - niet asbestverdacht (ketel na 2000)	Overige ruimte of materiaal	-

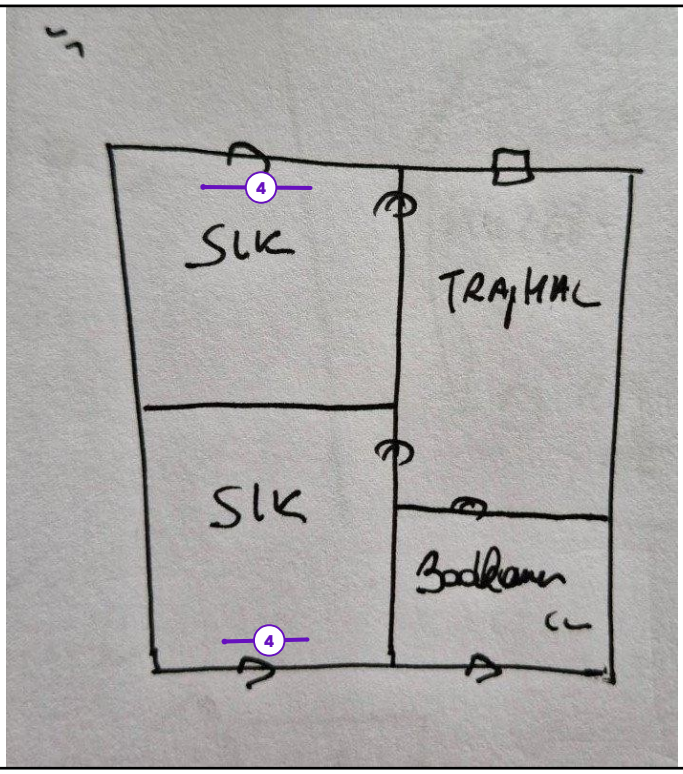
Plan 1.9: 1ste verdieping kopie kopie kopie

Beschrijving	Type	Actie
4. radiatoren	Advies	-

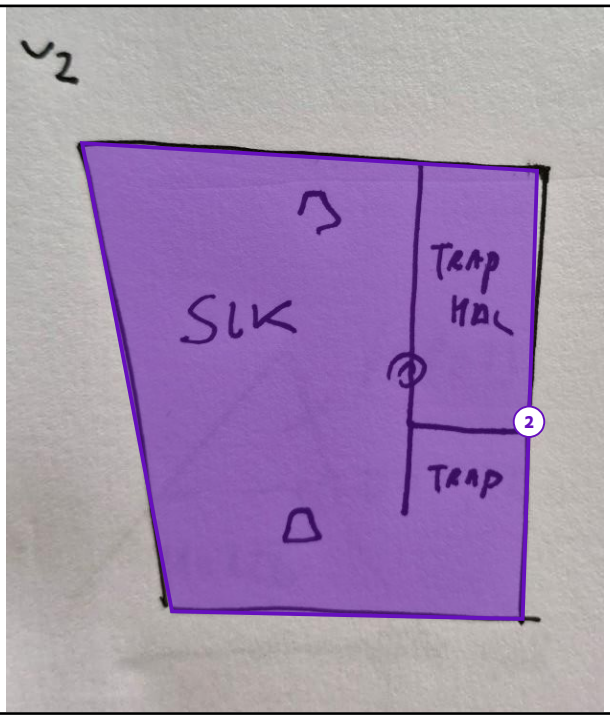
Plan 1.10: 2de verdieping

Beschrijving	Type	Actie
2. Plafonds - niet asbestverdacht materiaal	Advies	-

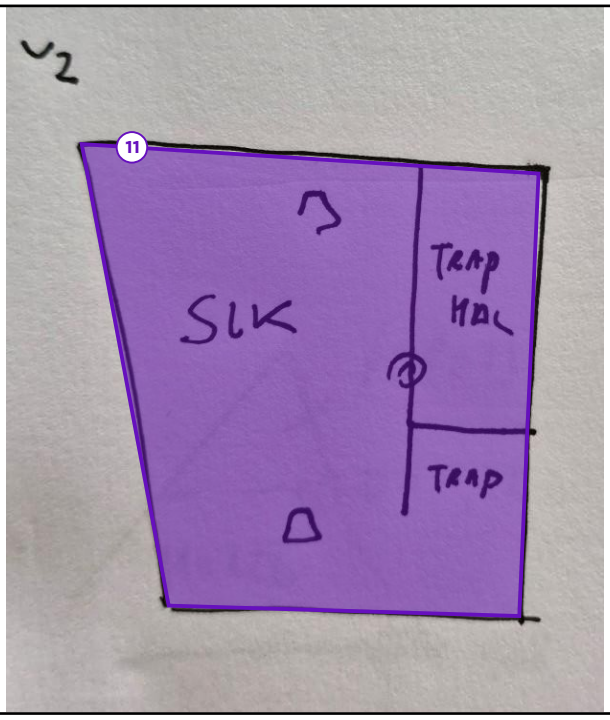
Plan 1.11: 2de verdieping kopie

Beschrijving	Type	Actie
11. Materialen onder de dakbedekking - niet asbestverdacht	Overige ruimte of materiaal	-

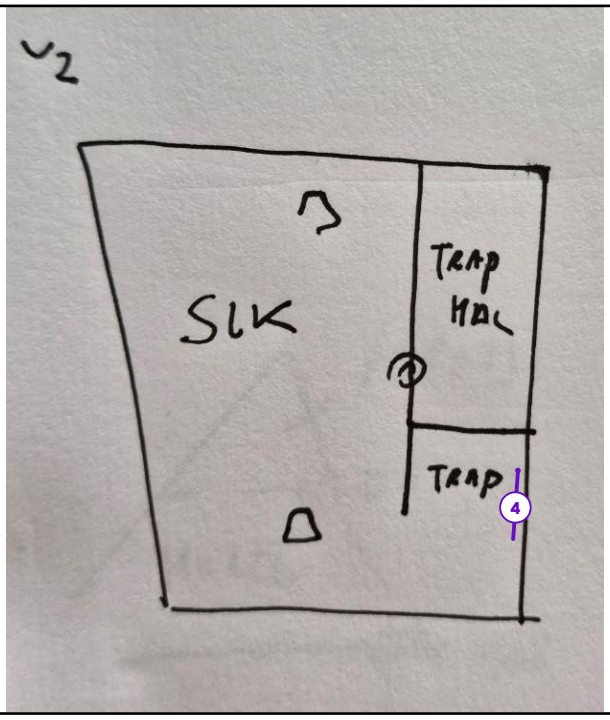
Plan 1.12: 2de verdieping kopie kopie

Beschrijving	Type	Actie
4. radiatoren	Advies	-

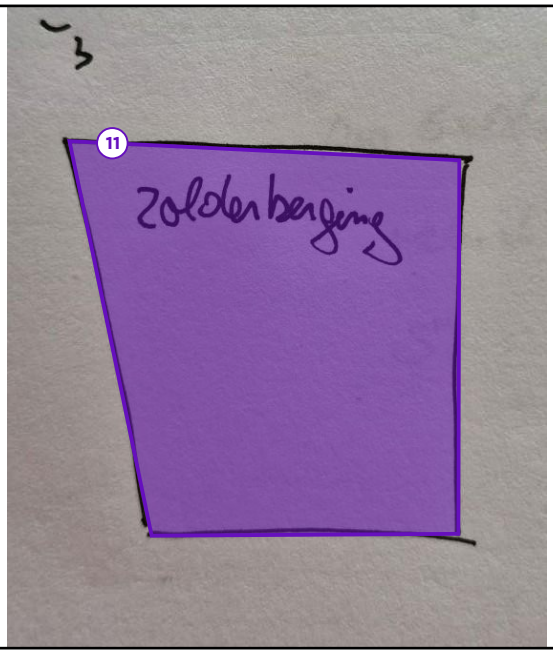
Plan 1.13: 3de verdieping

Beschrijving	Type	Actie
11. Materialen onder de dakbedekking - niet asbestverdacht	Overige ruimte of materiaal	-

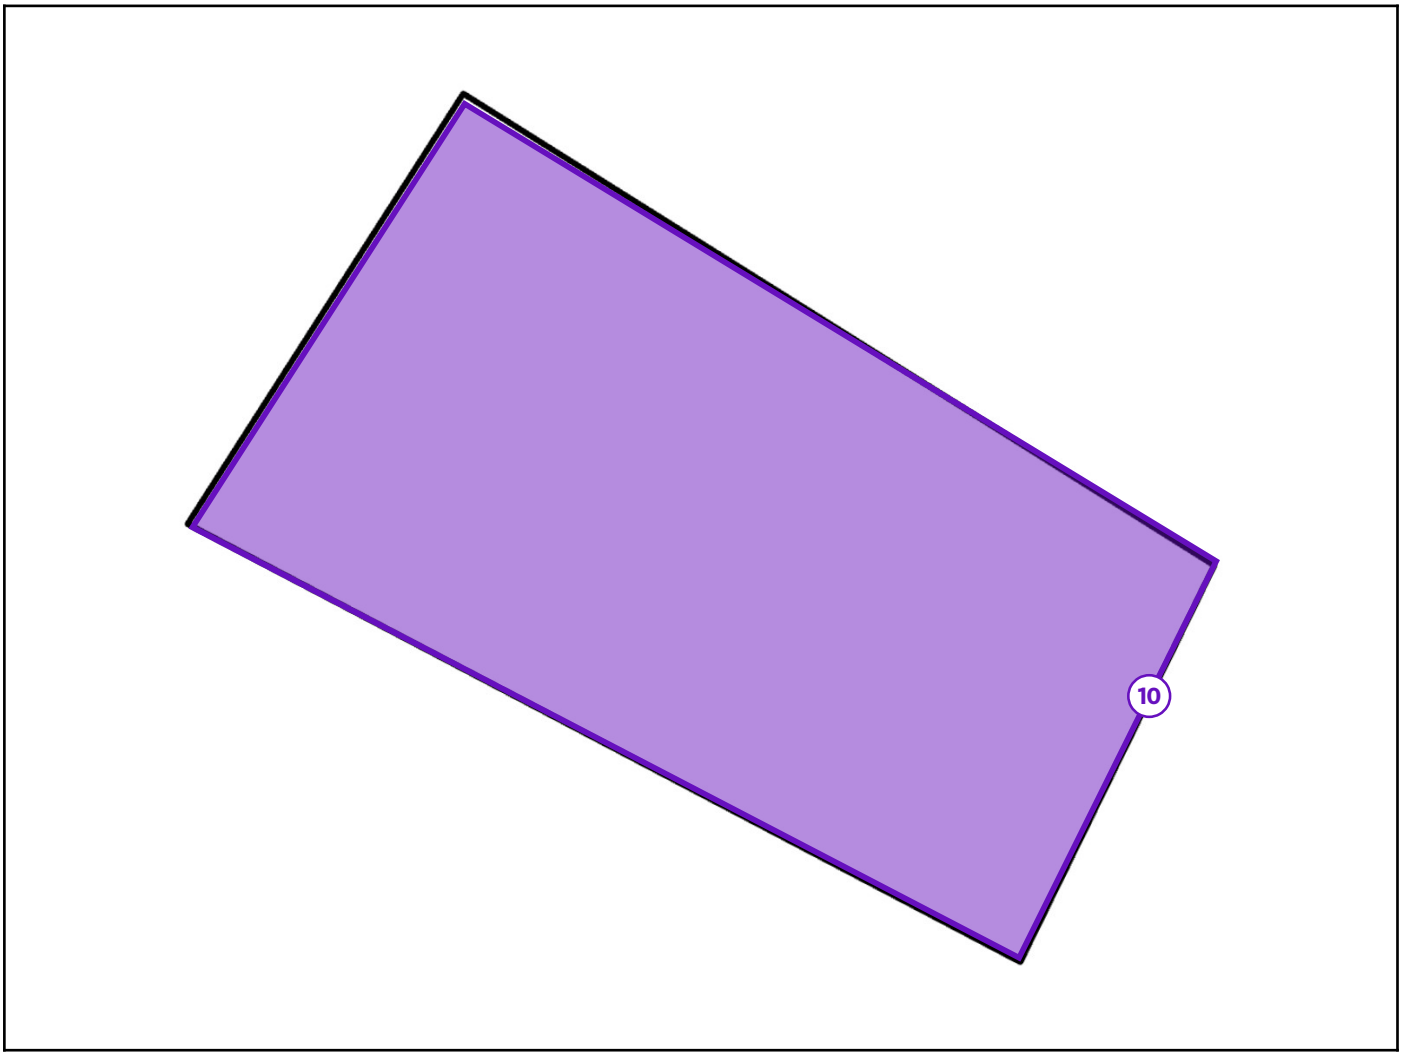
Plan 2.1: Bijgebouw plan

Beschrijving	Type	Actie
10. Dakbedekking - glas of kunststof platen	Overige ruimte of materiaal	-

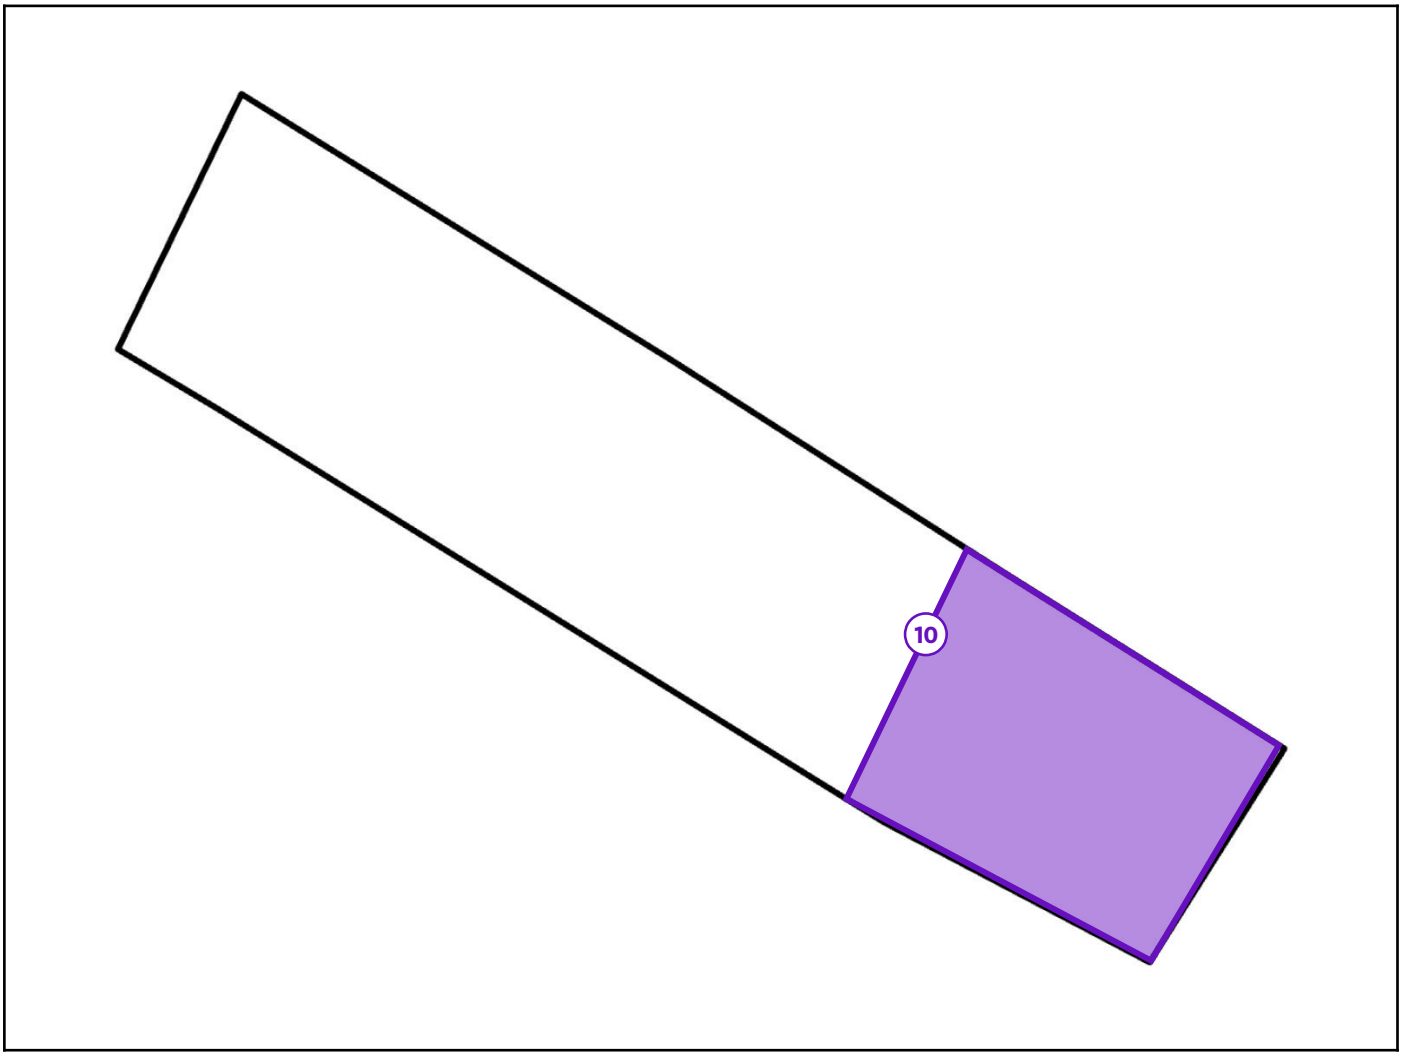
Plan 3.1: Bijgebouw plan

Beschrijving	Type	Actie
10. Dakbedekking - glas of kunststof platen	Overige ruimte of materiaal	-

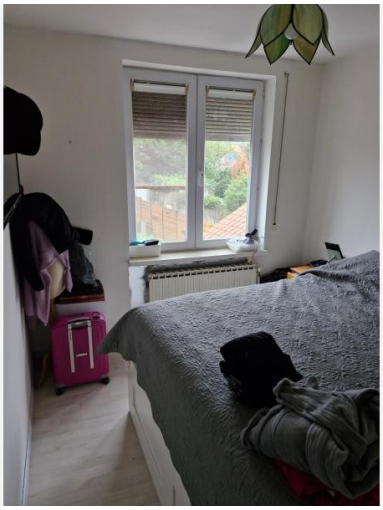
Fiche 4: radiatoren

Het verwarmingselement kan asbesthoudend materialen bevatten binnenin de behuizing. (Koorden, dichtingen, ...)

Hou rekening met PBM bij verwijdering.

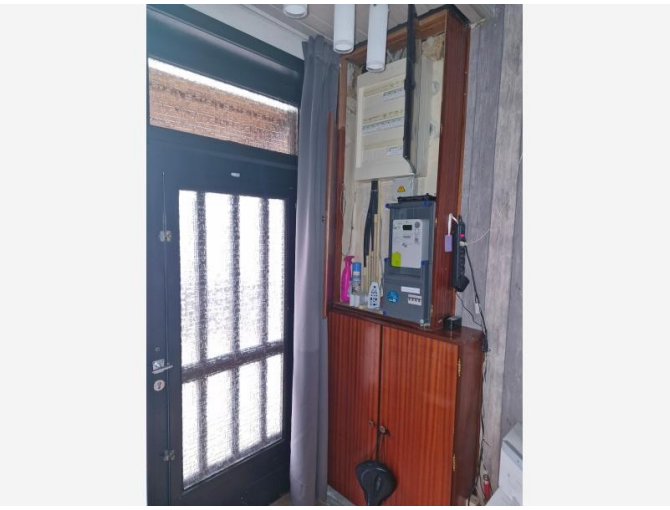
Fiche 6: Pleisterwerk wanden (gips/kalk)

Geen asbest

#	Type	Referentie	Resultaat
6.1	Mengmonster	MM1	Geen asbest
