Asbestinventarisattest

Kosterijstraat 7, 2550 Kontich

Attestnummer : **20261008-000308.000**
Uitgegeven op : **08.10.2026**
Geldig tot : **08.10.2036**

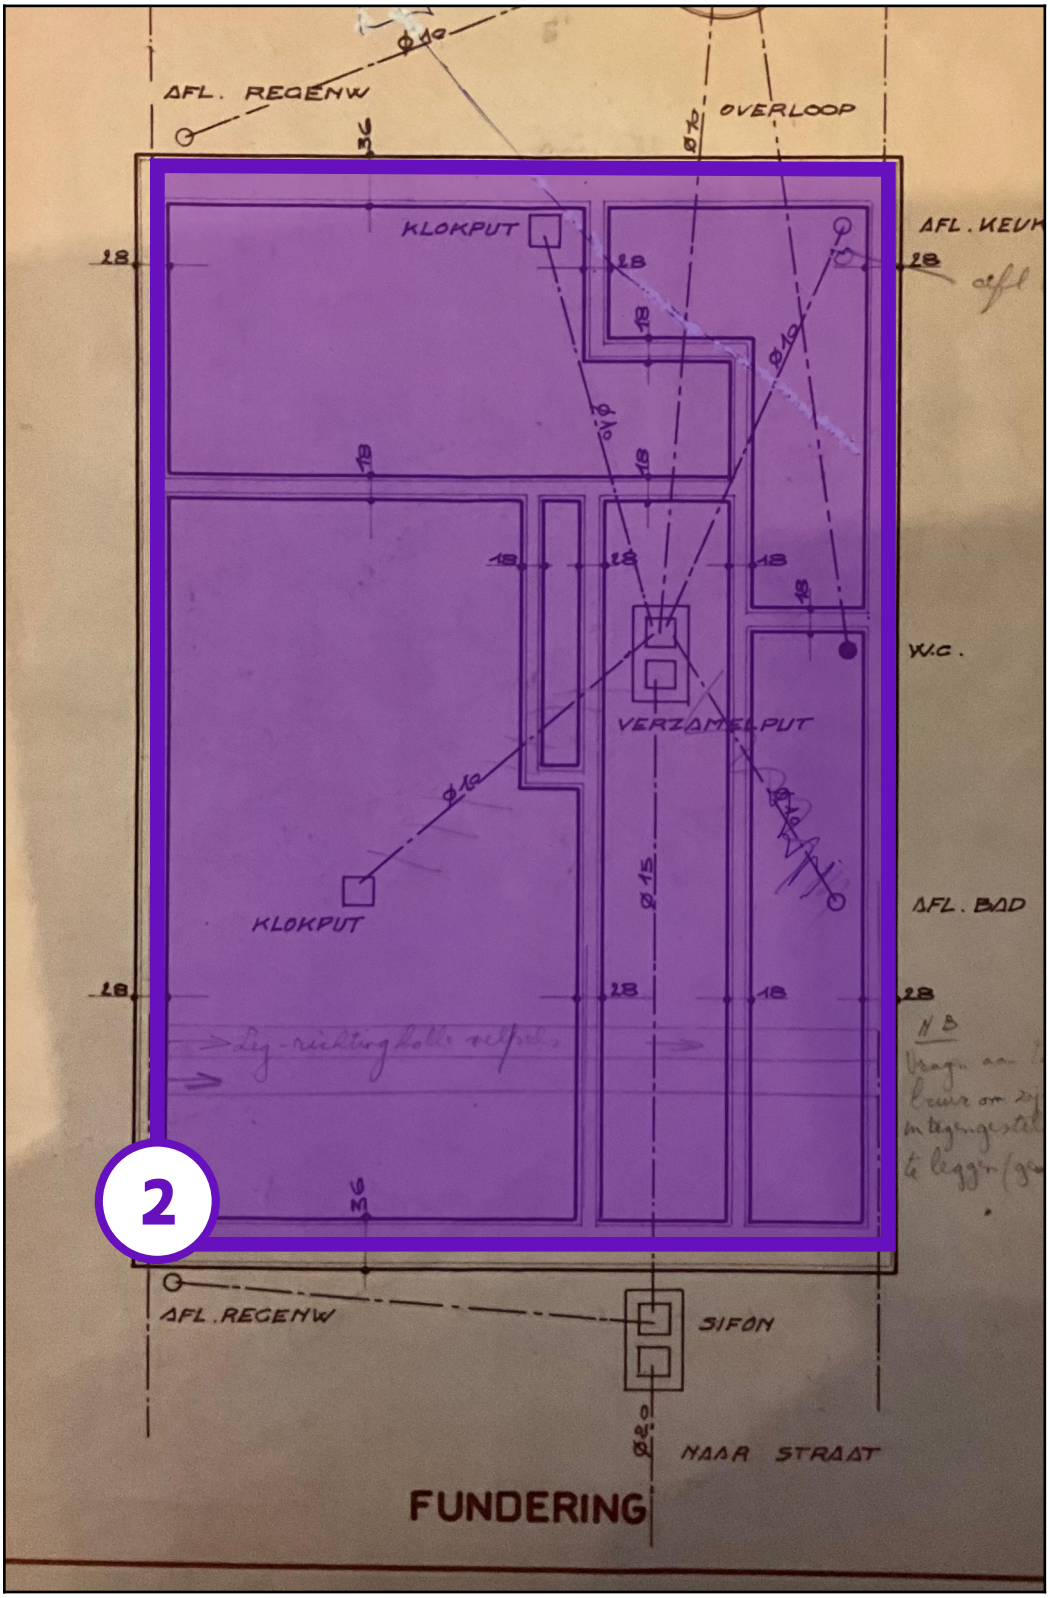
Plan 1.1: Fundering

2. Kruipruimte	Beperking	-

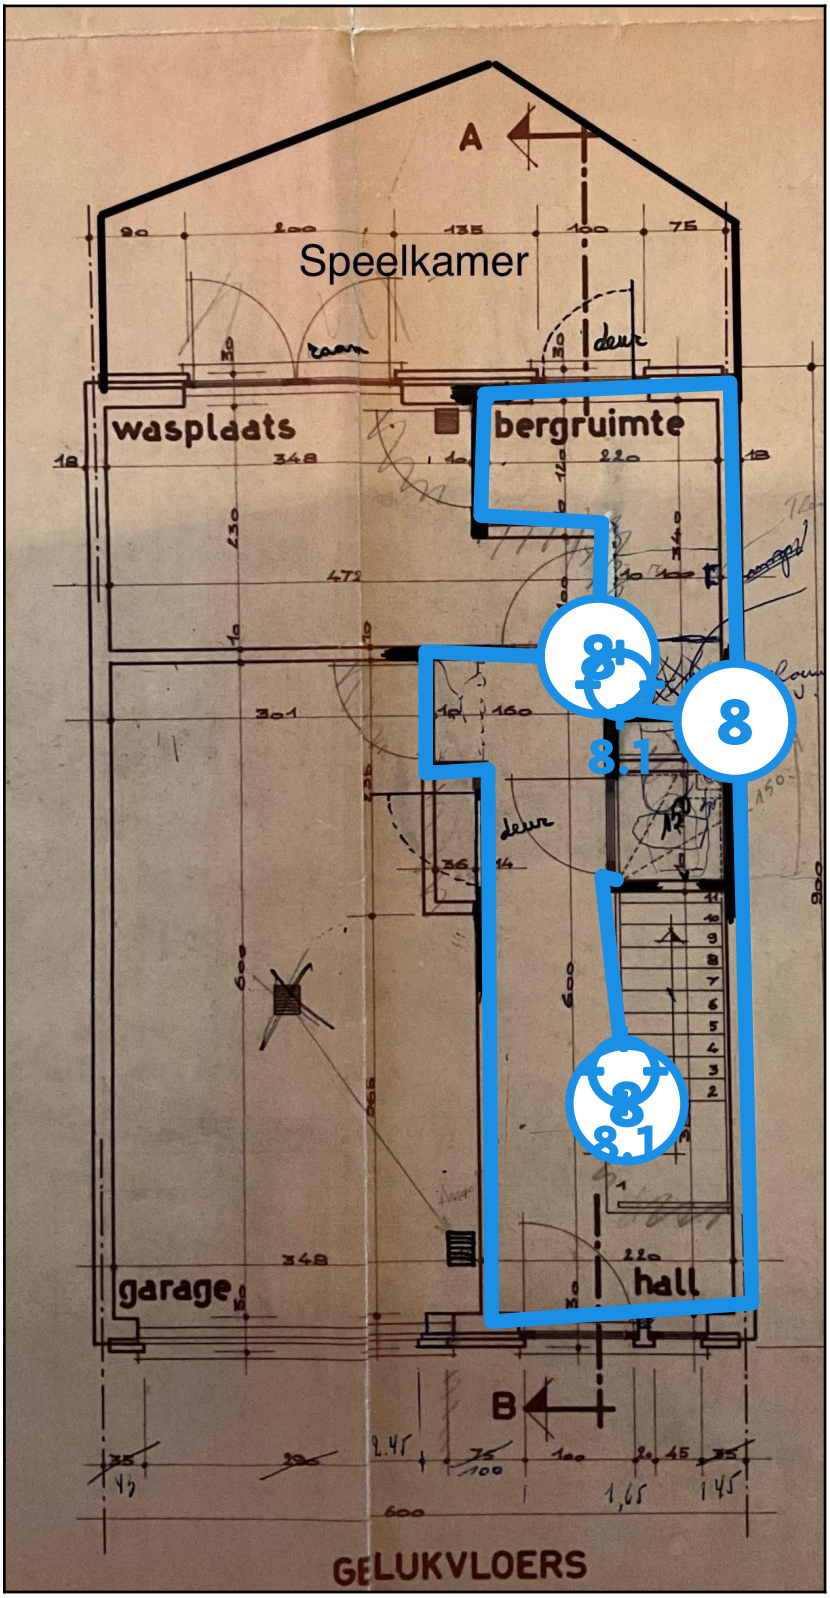
Plan 1.4: Gelijkvloers kopie kopie

8. Pleister wand	Geen asbest	-
8.1 Code: Pleister wand	Mengmonster	-

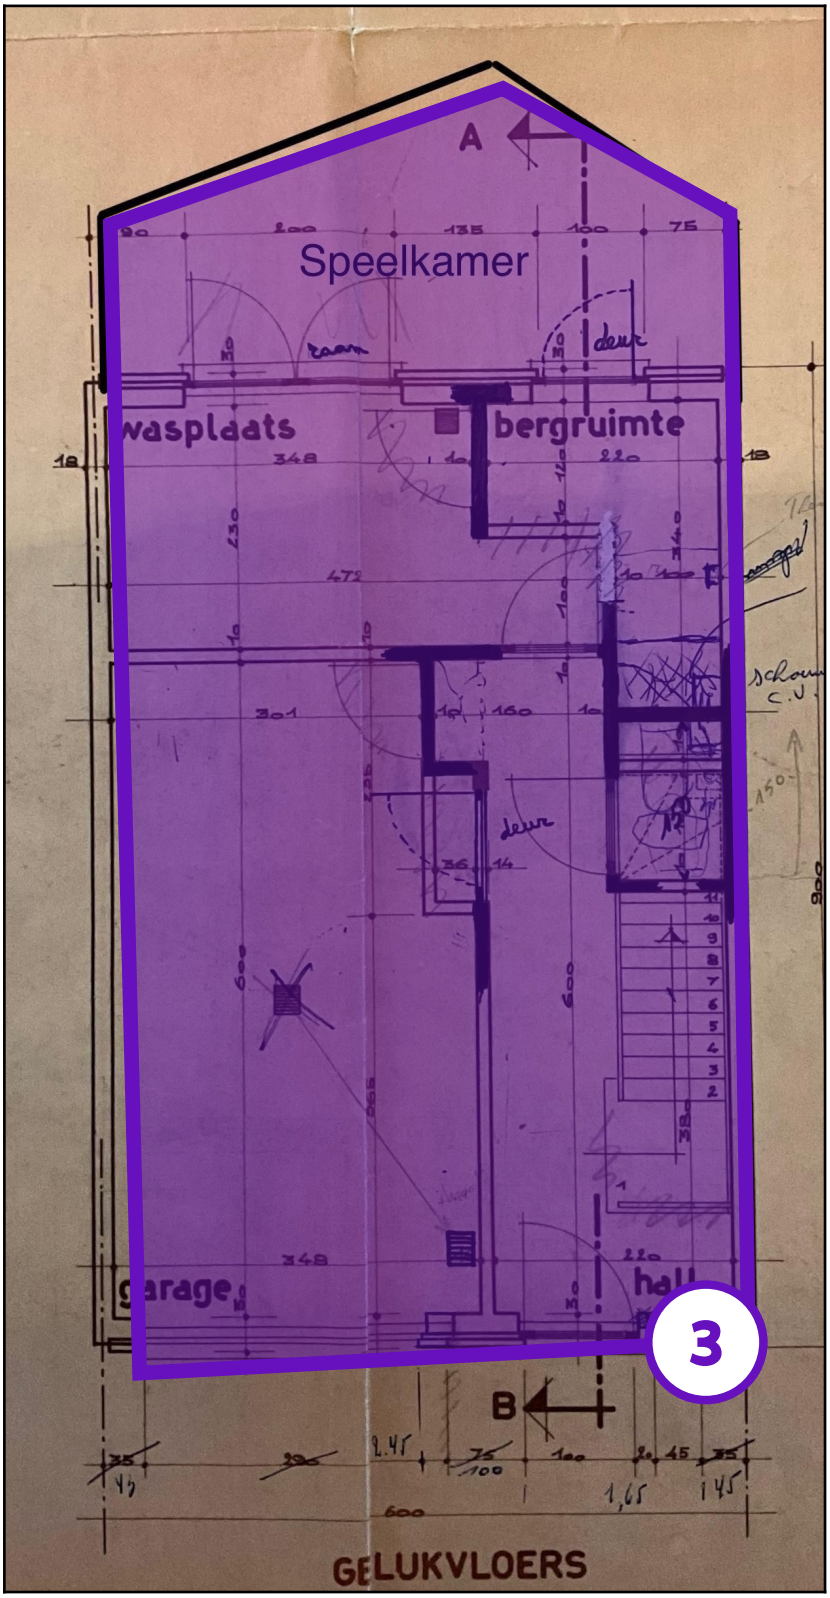
Plan 1.5: Gelijkvloers kopie kopie kopie

3. Vloer- en tegellijm	Advies	-

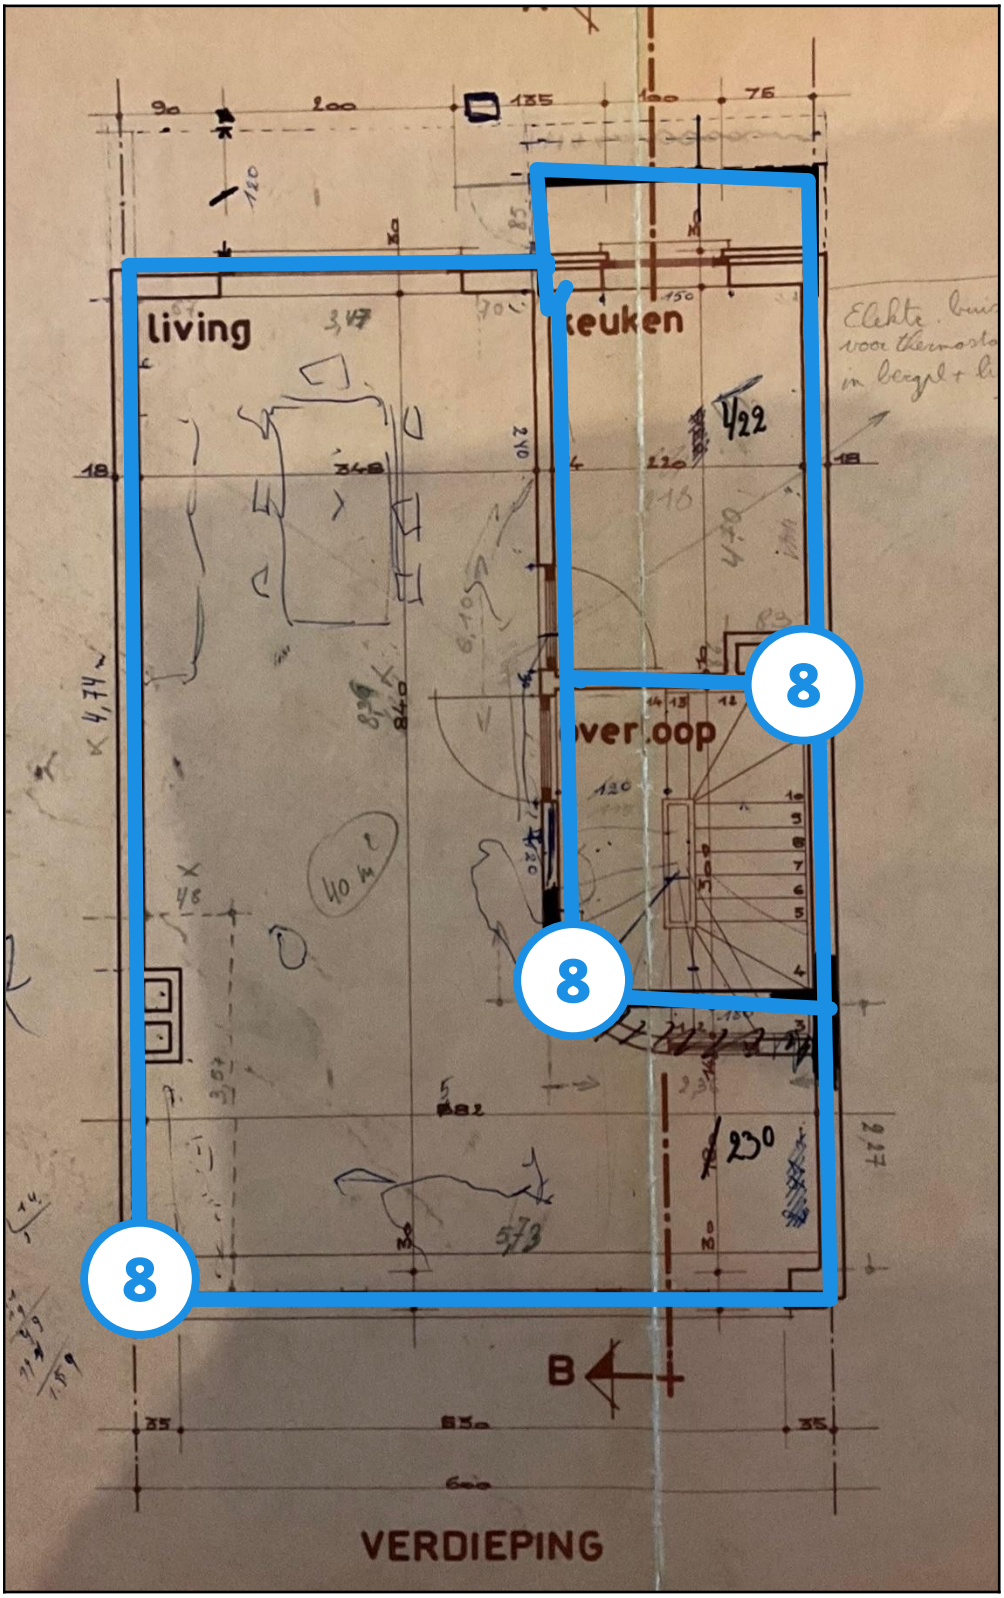
Plan 1.6: 1eV

8. Pleister wand	Geen asbest	-

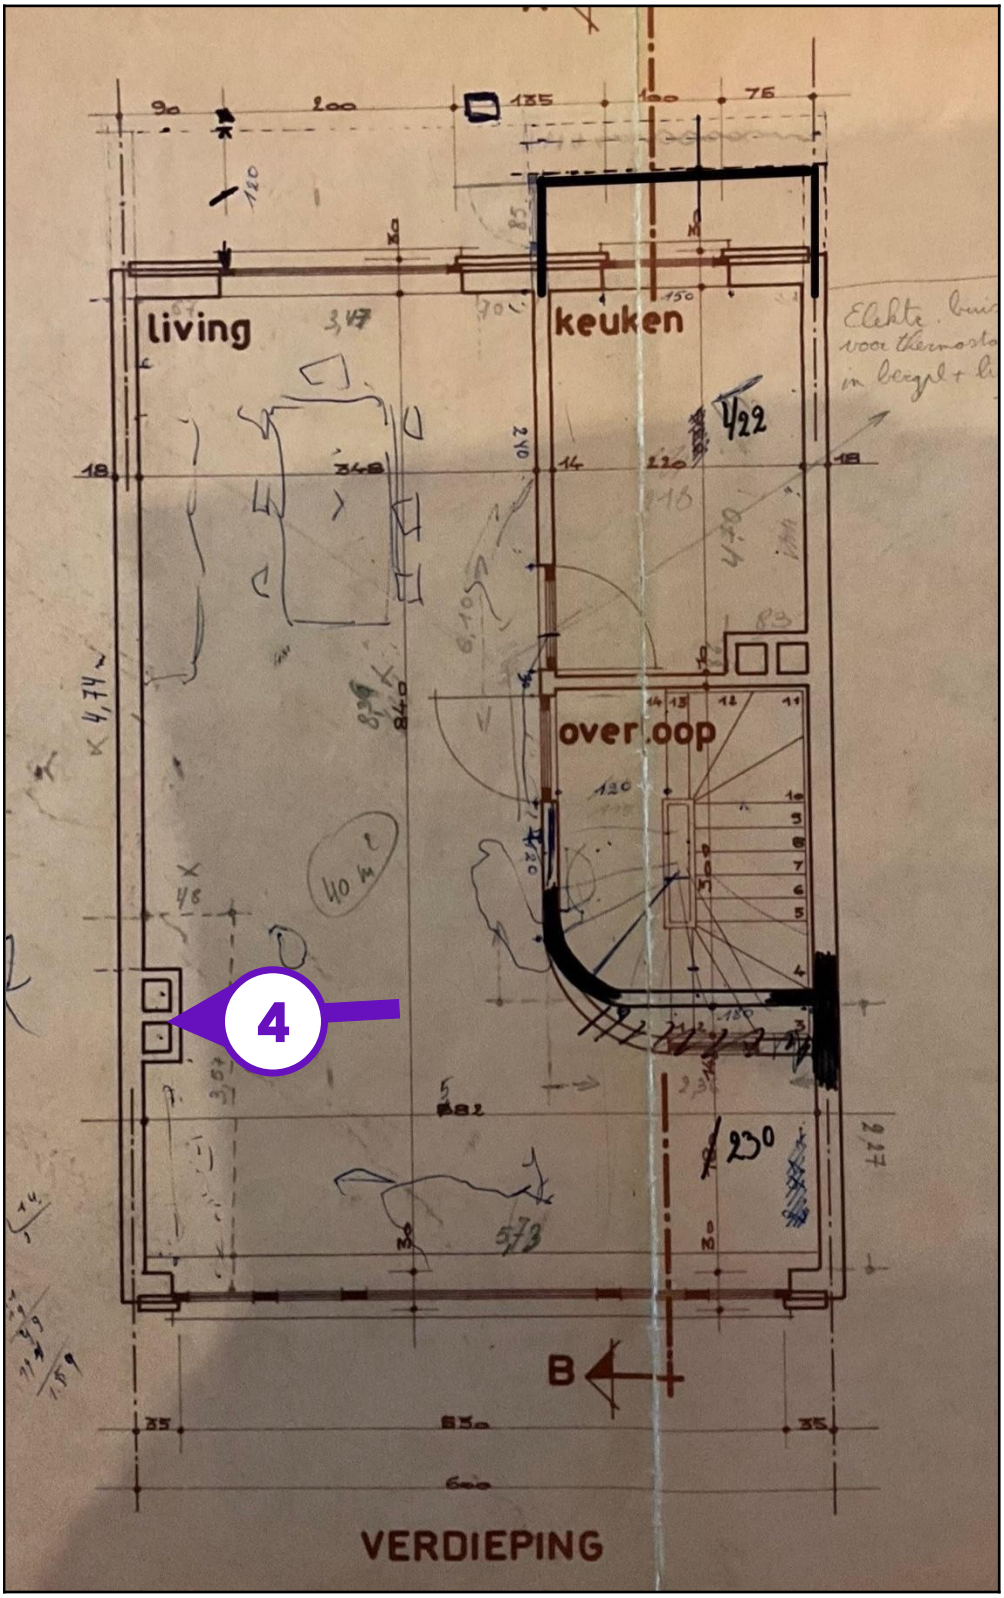
Plan 1.9: 1eV kopie kopie kopie

4. Afgedekte haard	Advies	-

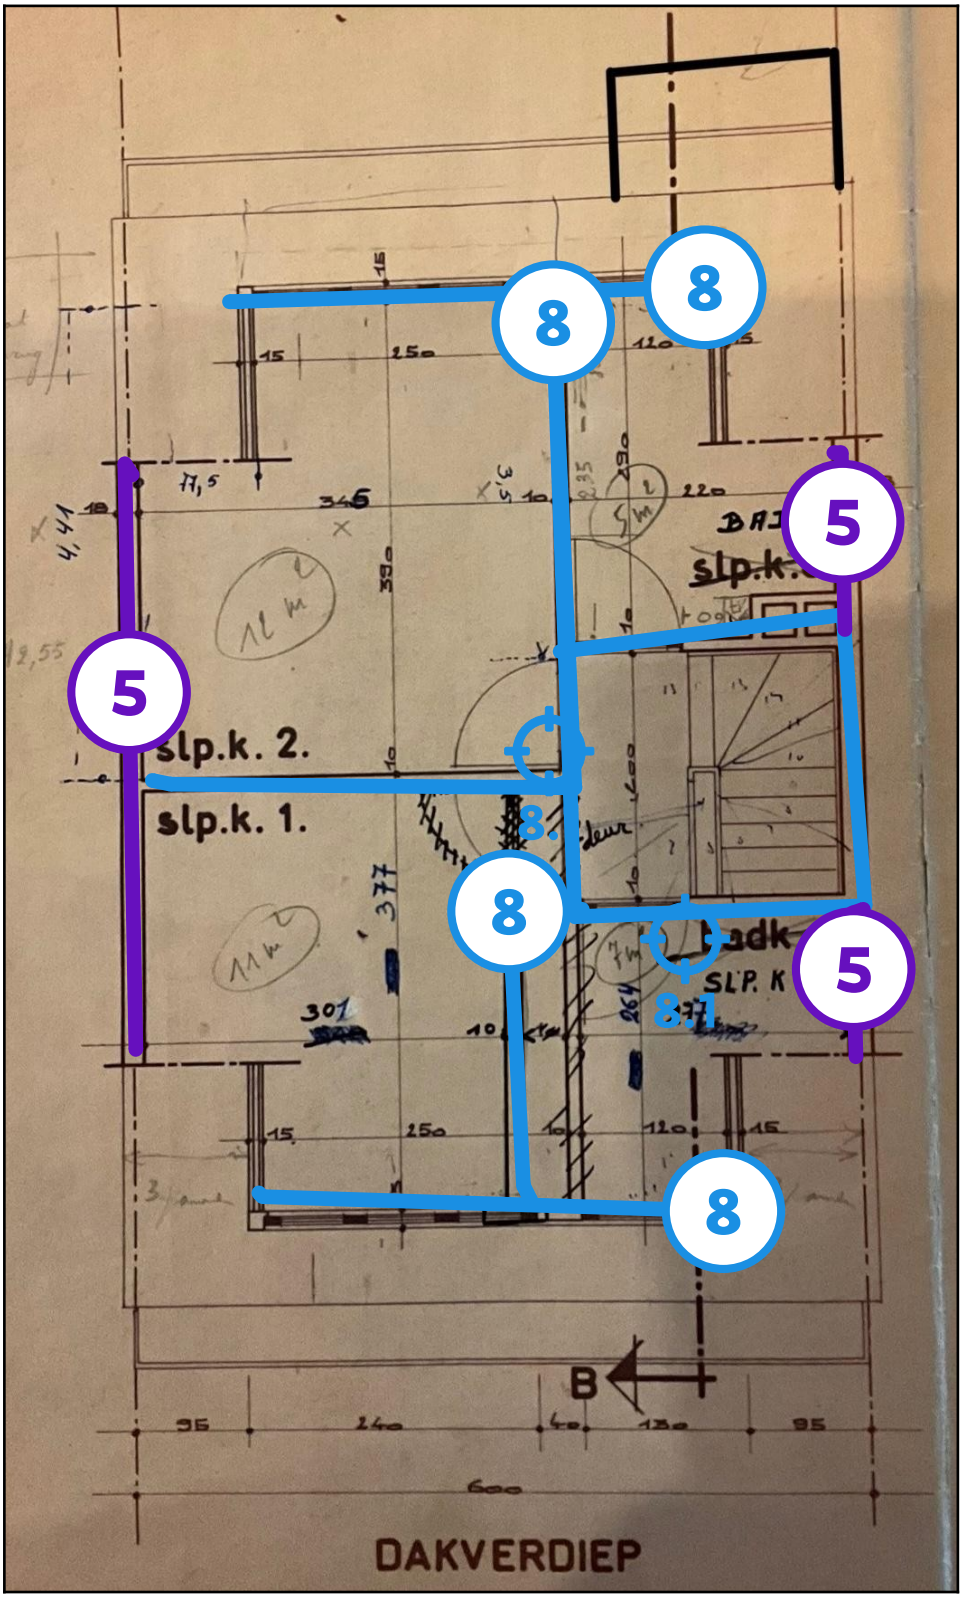
Plan 1.10: 2eV

5. Valse wanden	Advies	-
8. Pleister wand	Geen asbest	-
8.1 Code: Pleister wand	Mengmonster	-

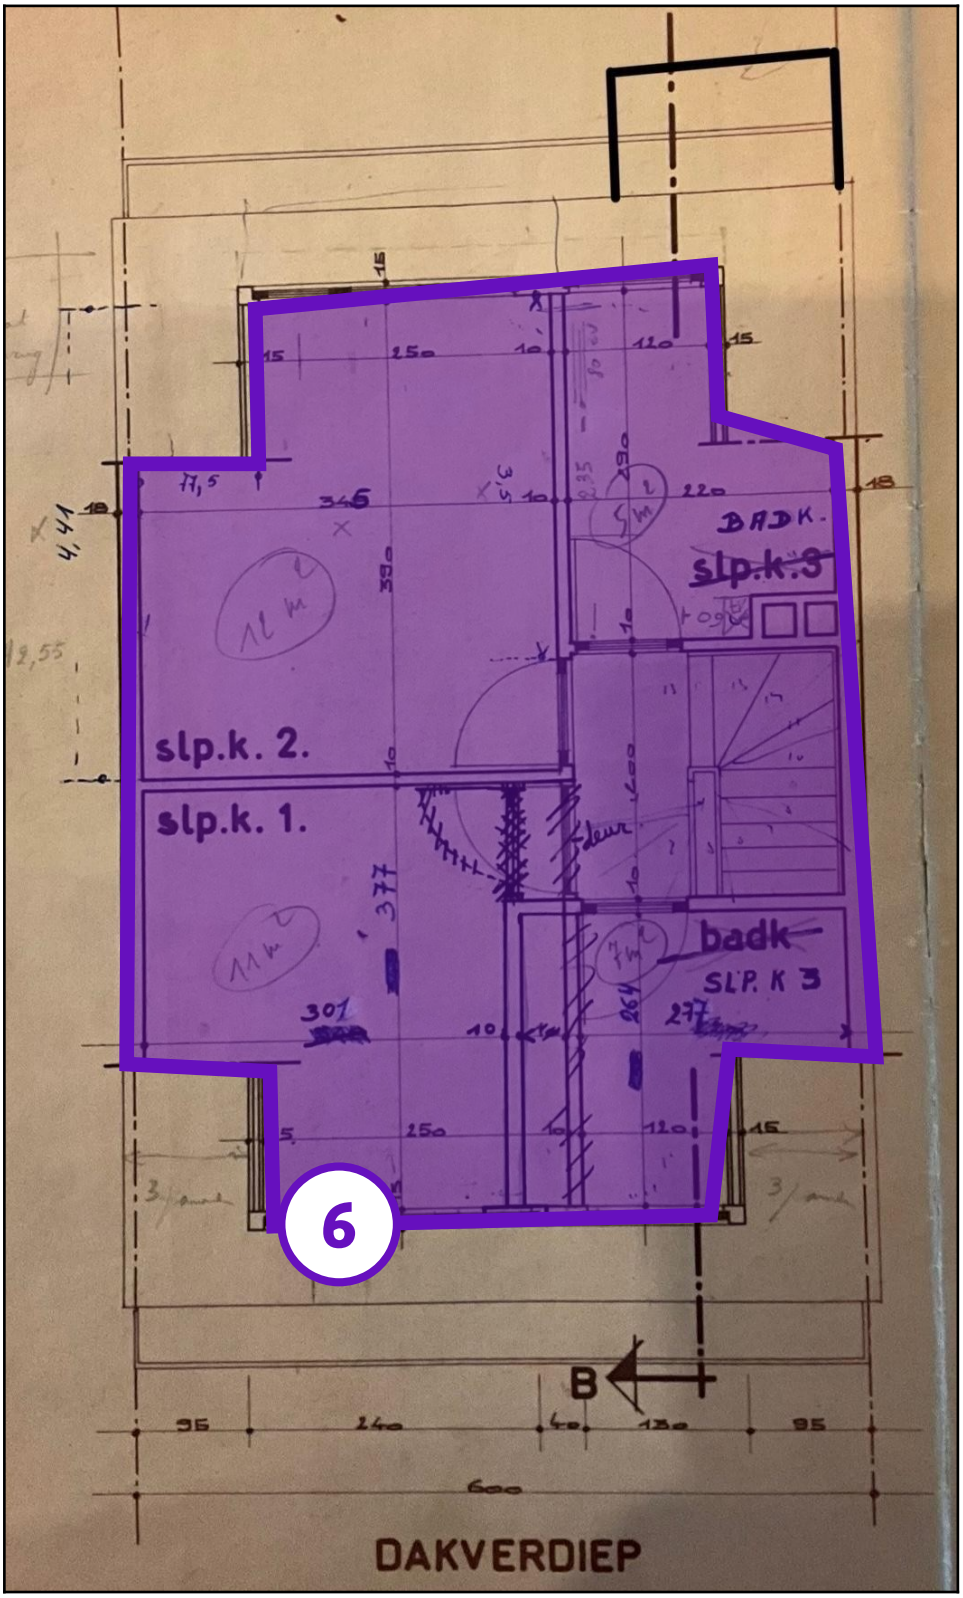
Plan 1.11: 2eV kopie

6. Valse plafonds	Advies	-

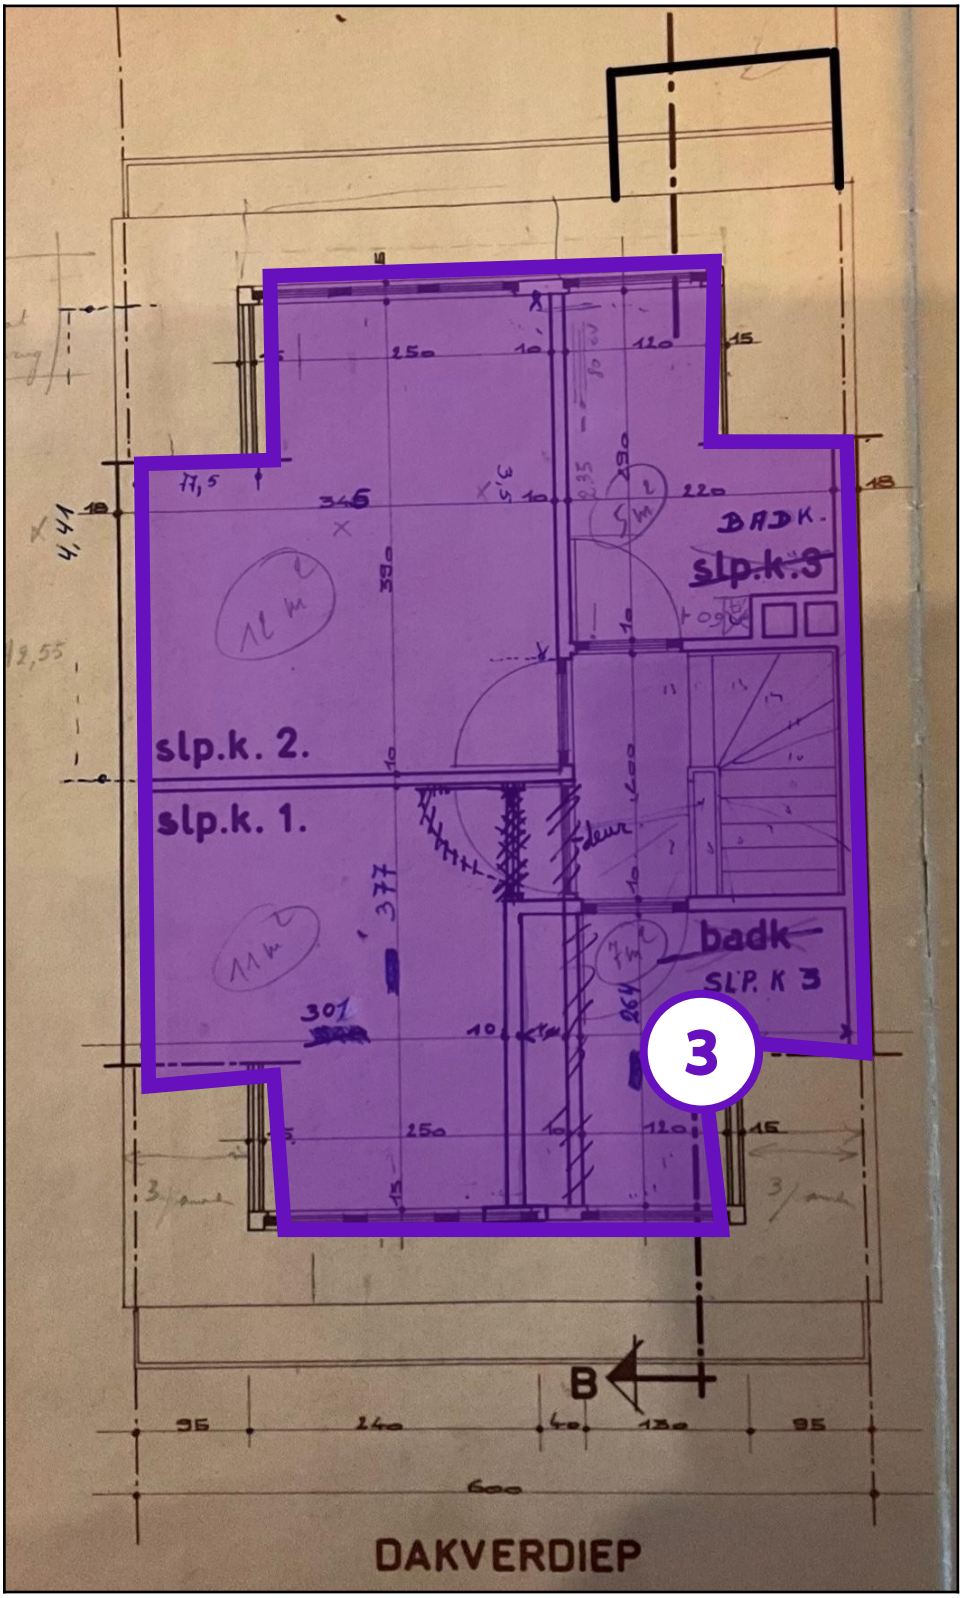
Plan 1.12: 2eV kopie kopie

3. Vloer- en tegellijm	Advies	-

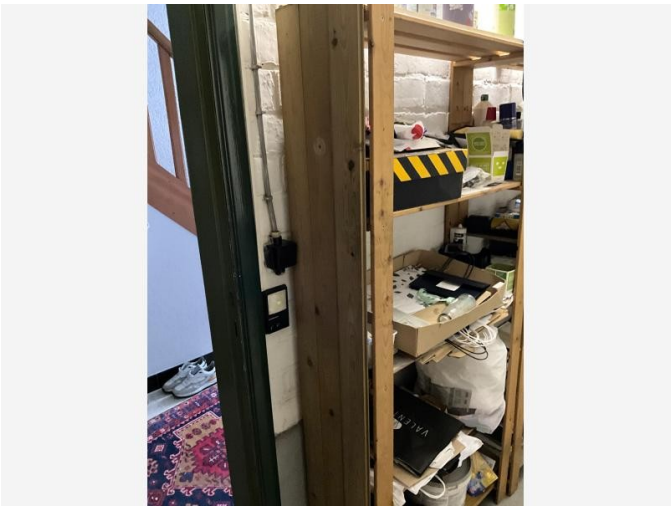
Fiche 1: Bakeliet

Het asbestmateriaal valt onder de mijlpaal van 2040.

Eindbeoordeling materiaalrisico	Zeer laag materiaalrisico en/of zeer lage kans op vezelvrijgave

Gebondenheid	Categorie 1: hechtgebonden in oorsprong
Asbestsoort (vezeltype)	Crocidoliet aanwezig
Asbestconcentratie	Laag (< 50%)
Afschermingsgraad van het gehele materiaal	Stootvaste afscherming of omkasting
Toestand van het materiaal	Onbeschadigd, niet verweerd

Beschrijving	Bakeliet
Omgeving	Binnen
Primaire drager	Communicatie en elektrische infrastructuur en uitrusting
Asbestmateriaal	Plaat, paneel, tablet - Type Bakeliet
Bindmiddel van asbestmateriaal	Kunststof of -hars
Gebondenheid op basis van bindmiddel	Hecht
Hoeveelheid (oppervlakte - dikte - aantal)	• 0,10 m^2 - 1,00 cm - 2 stuks
Totaal volume	0,002 m^3
Eenvoudig bereikbaar	Ja
Bevestigingswijze	• Geschroefd
Identificatiemethode	De asbestdeskundige beoordeelt het materiaal als asbestverdacht en dus asbesthoudend, en dit zonder monstername. Motivatie: De monstername brengt andere schade aan dan schade die inherent is aan de monstername.
Destructieve handeling voor identificatie	Nee

Zorgvuldig beheren

- Zorg voor een veilig beheer. Vermijd het beschadigen van het asbestmateriaal. Controleer de toestand jaarlijks op wijzigingen.
- Voer bijkomende staalname(s) uit.

- Eenvoudige handelingen: mag via doe-het-zelf of door werknemer(s) met opleidingsattest eenvoudige handelingen
  Schakelaars, stopcontacten en andere gelijkaardige toepassingen kunnen eenvoudig losgeschroefd, afvoeren op de daarvoor voorziene plek op containerpark.

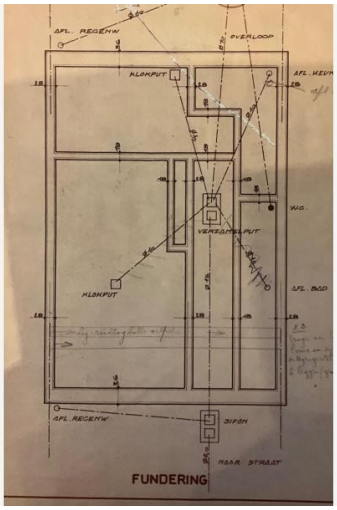
Fiche 2: Kruipruimte

Tijdelijke beperking

Reden: Het onderzoek kan niet uitgevoerd worden binnen de bepalingen van de Welzijnswet

Uitleg van de asbestdeskundige: Ruimte lager dan 1,50m. Deze valt buiten het inspectiegebied.

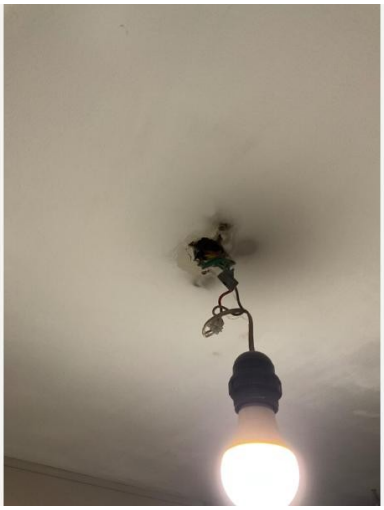
Fiche 7: Pleister plafond

Geen asbest

#	Type	Referentie	Resultaat
7.1	Mengmonster	Pleister plafond	Geen asbest

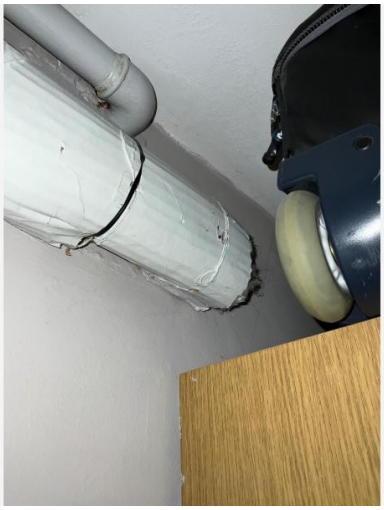
Fiche 9: Leidingisolatie recht

Geen asbest

#	Type	Referentie	Resultaat
9.1	Mengmonster	Leidingisolatie recht	Geen asbest
