Asbestinventarisattest

Vromondstraat 15, 9270 Laarne

Attestnummer : **20261027-000205.000**
Uitgegeven op : **27.10.2026**
Geldig tot : **27.10.2036**

Niet-asbestveilig

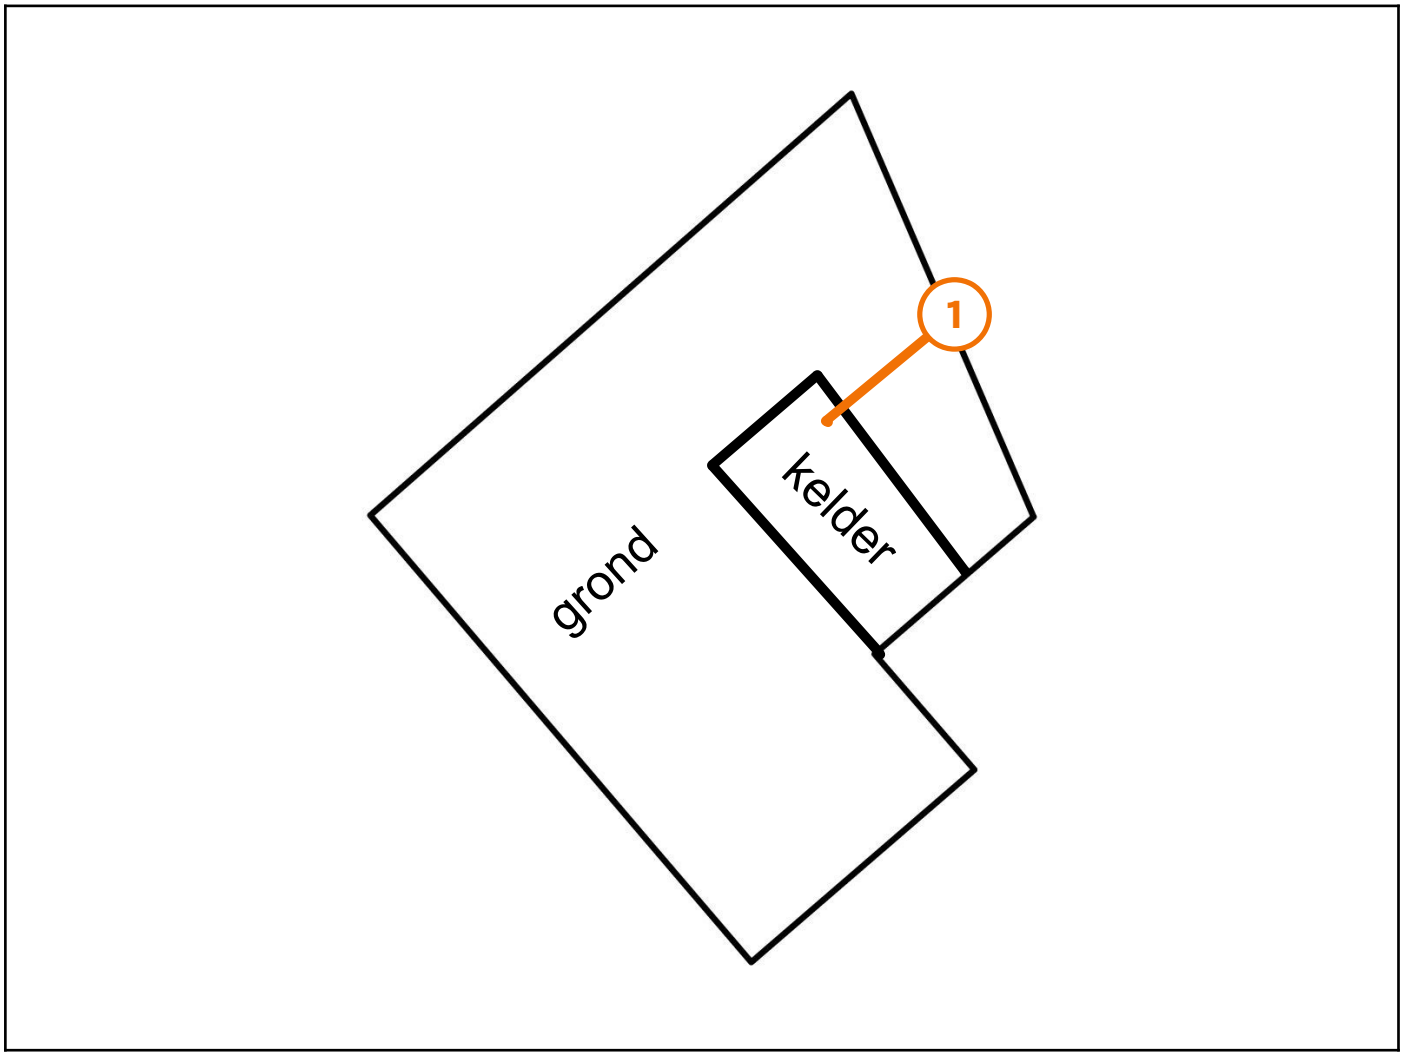
Plan 1.1: Hoofdgebouw plan kelder

Beschrijving	Type	Actie
1. Asbest cement verluchtingsbuis	Asbestmateriaal	Maatregelen nemen

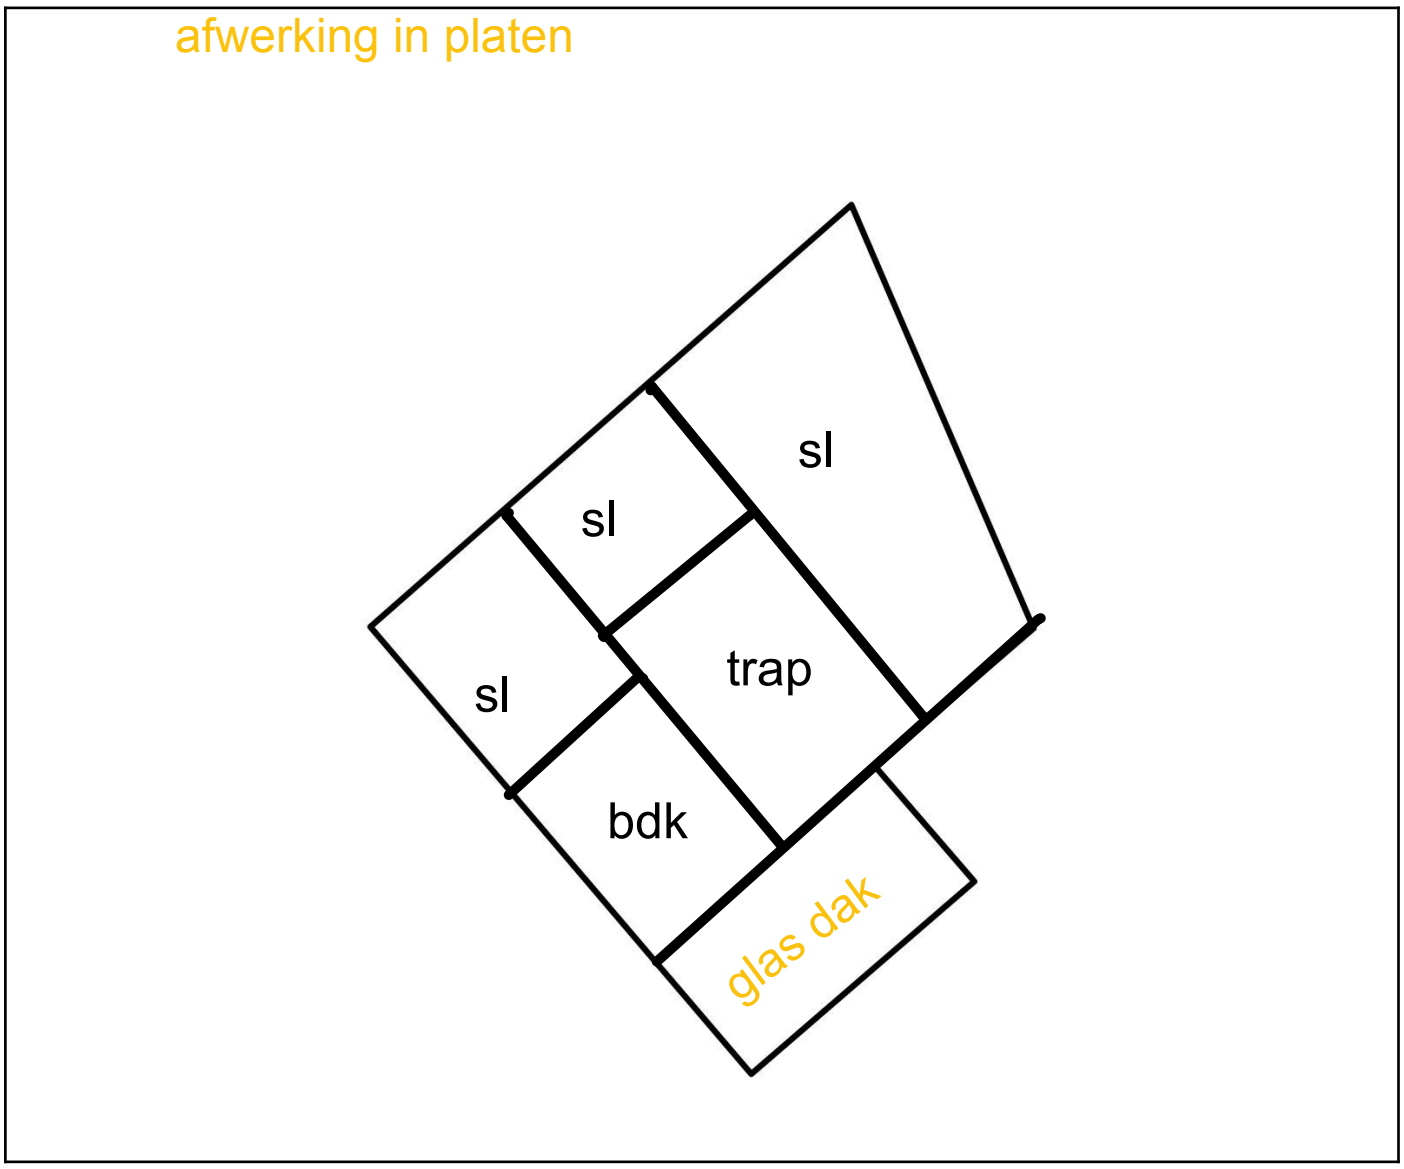
Plan 1.2: Hoofdgebouw plan gvl

Beschrijving	Type	Actie
3. 1. pleisterwerk wanden	Geen asbest	-
3.1 Code: Mm1	Mengmonster	-
5. 7. Ketel: Geen asbest verdachte pakkingen waarneembaar	Overige ruimte of materiaal	-
9. 8. buisisolatie verwarmingsbuizen: niet aanwezig	Overige ruimte of materiaal	-

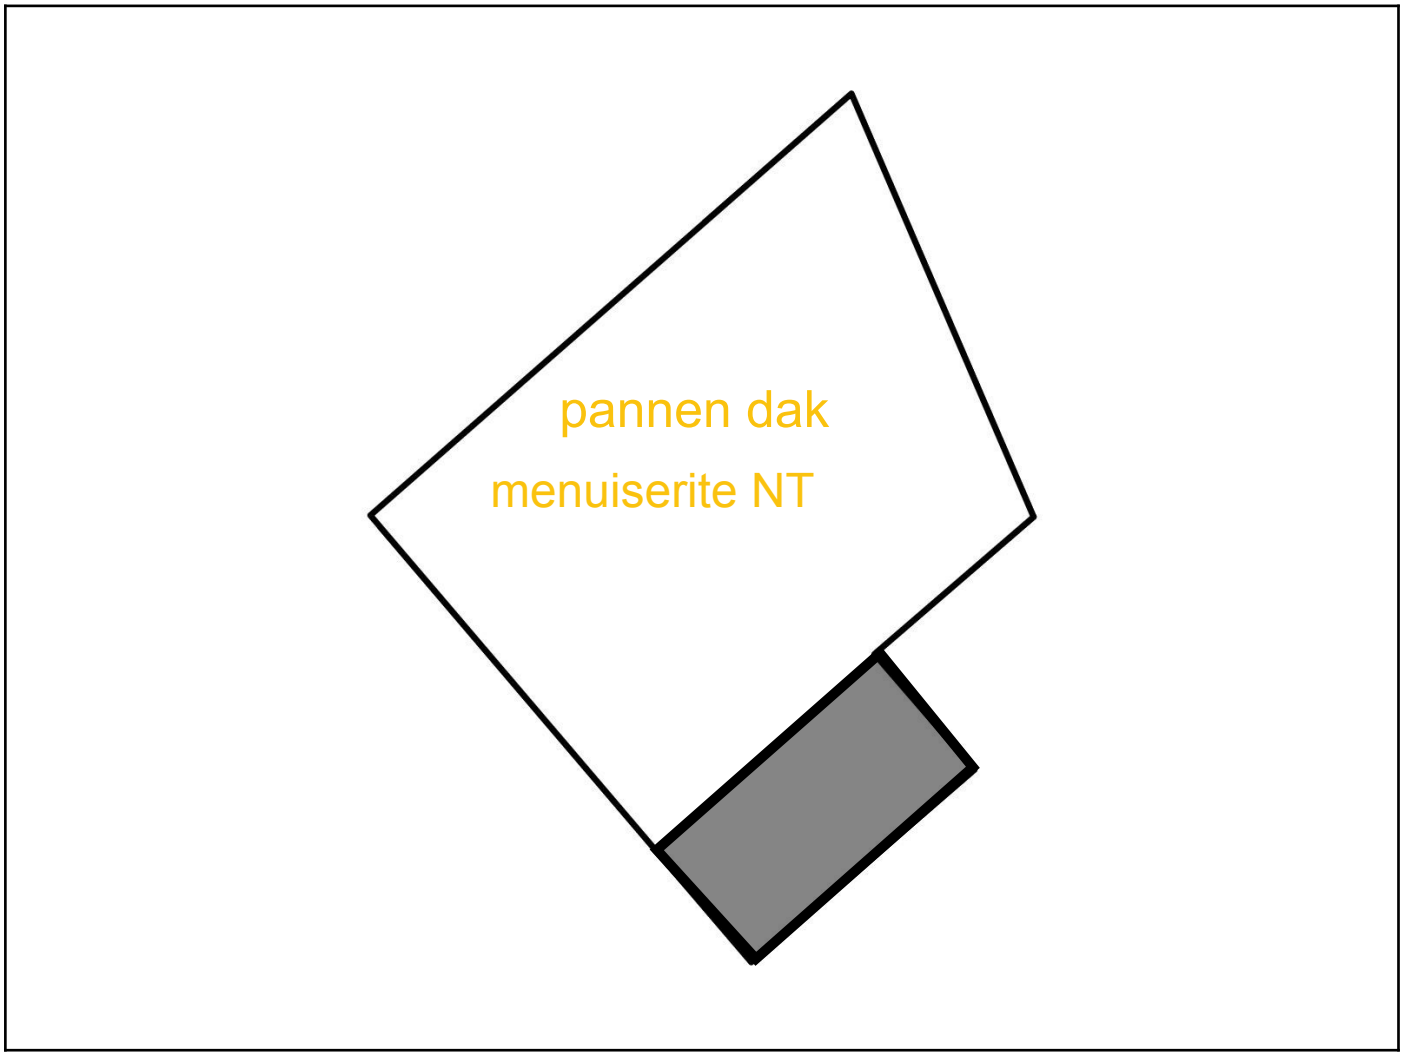
Plan 1.3: Hoofdgebouw plan 1e

Beschrijving	Type	Actie
2. 21. Plafond type: Plaatmateriaal	Advies	-
7. 3. Dak type: niet asbest verdacht	Overige ruimte of materiaal	-

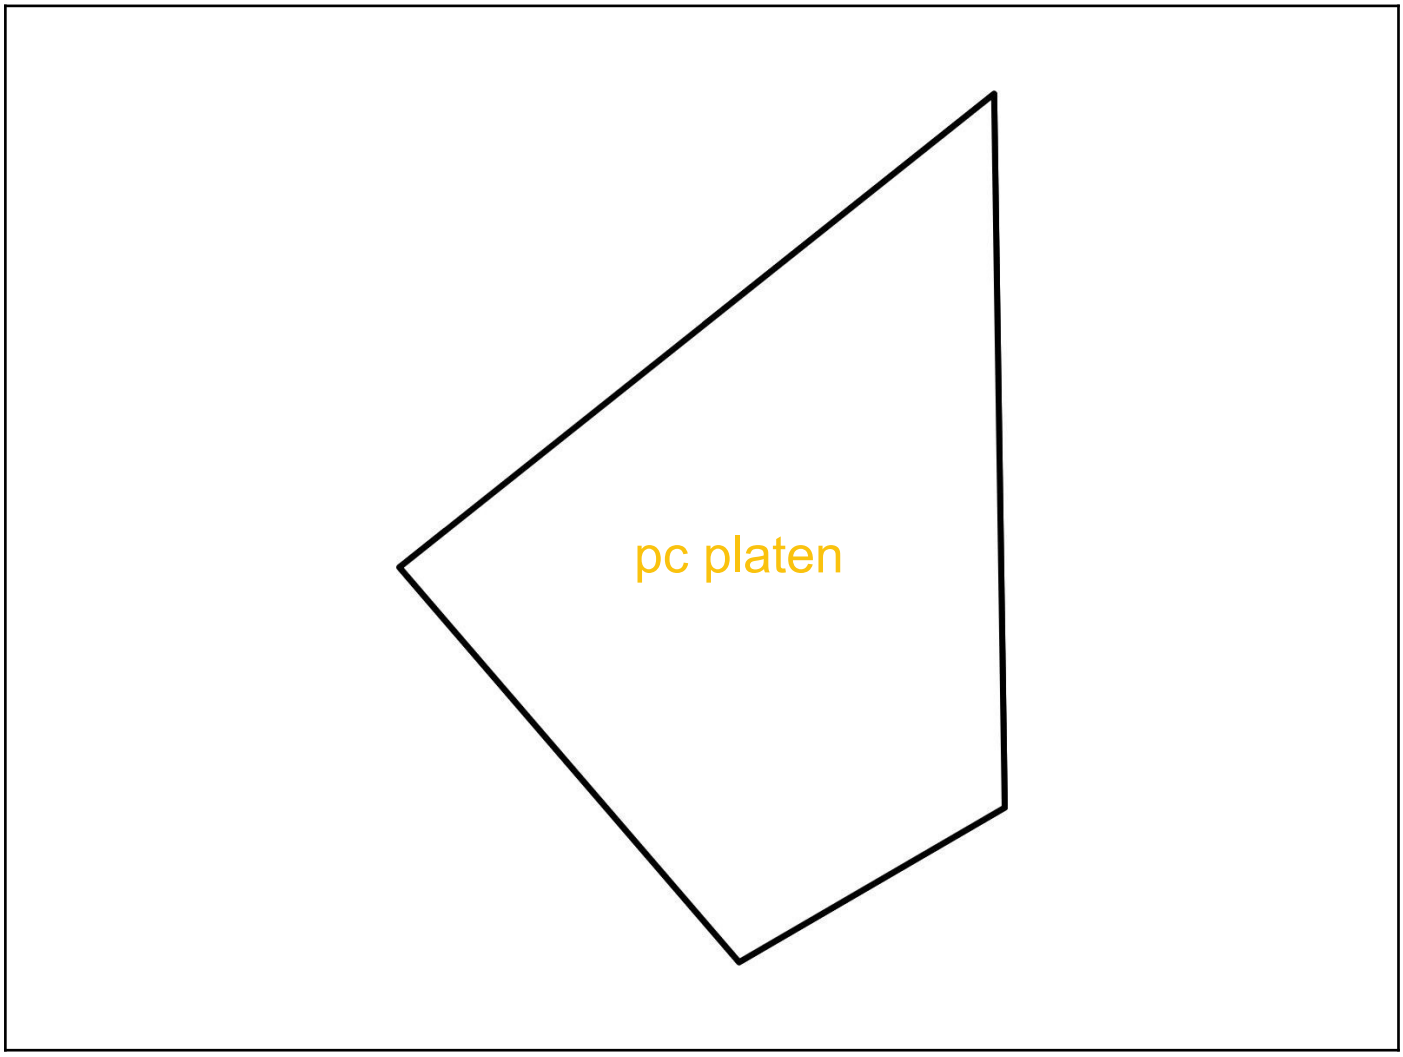
Plan 2.2: Tuinhuis plan dak

Beschrijving	Type	Actie
7. 3. Dak type: niet asbest verdacht	Overige ruimte of materiaal	-

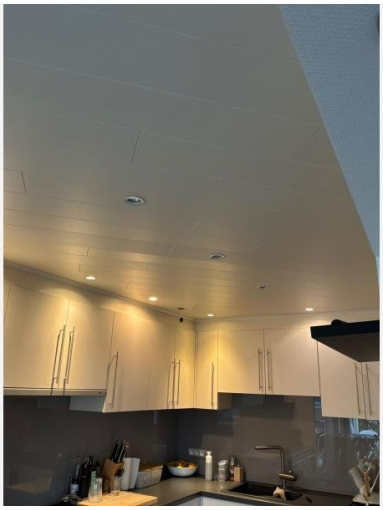
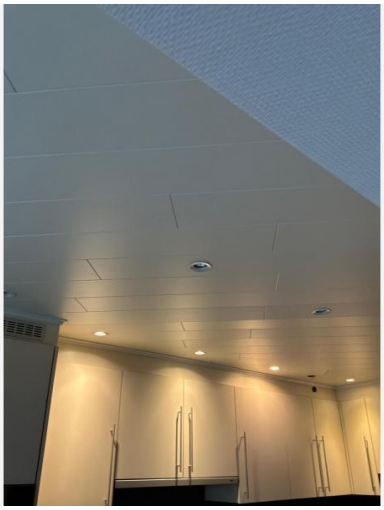
Fiche 2: 21. Plafond type: Plaatmateriaal

Dit type plafond is niet asbest verdacht. Er kan echter geen uitspraak gedaan worden over de achterligende delen. Hier kunnen zich mogelijk nog verdacht materialen bevinden.

Basis voor advies	De asbestdeskundige beoordeelt het materiaal als niet-asbestverdacht.

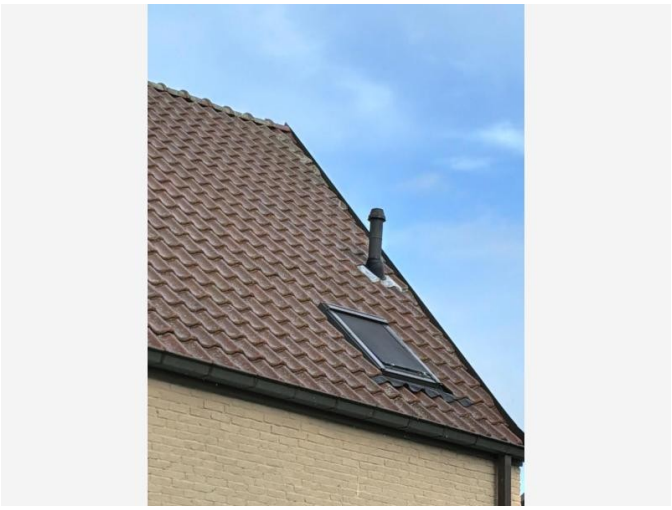
Fiche 8: 32. schouw type; niet asbest verdacht	type niet verdacht	-
