Asbestinventarisattest

Aarseleweg 1, 9800 Deinze

Attestnummer : **20261102-000348.000**
Uitgegeven op : **02.11.2026**
Geldig tot : **02.11.2036**

Asbestveilig (maar niet asbestvrij)

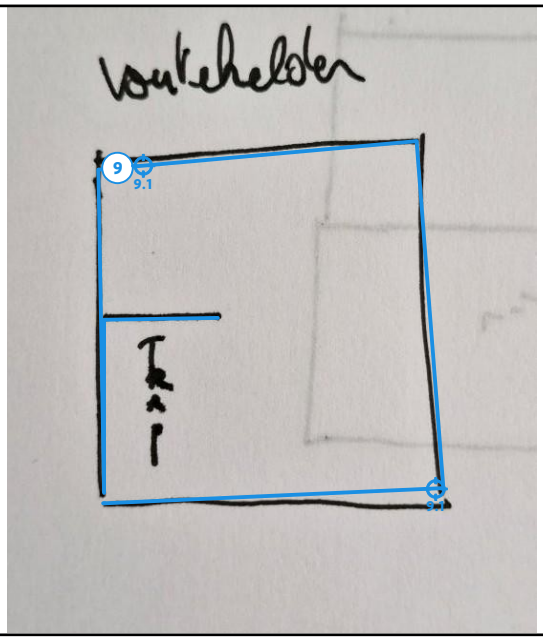
Plan 1.1: voutekelder

Beschrijving	Type	Actie
9. Pleisterwerk in cement / cementering binnen - wanden	Geen asbest	-
9.1 Code: MM5	Mengmonster	-

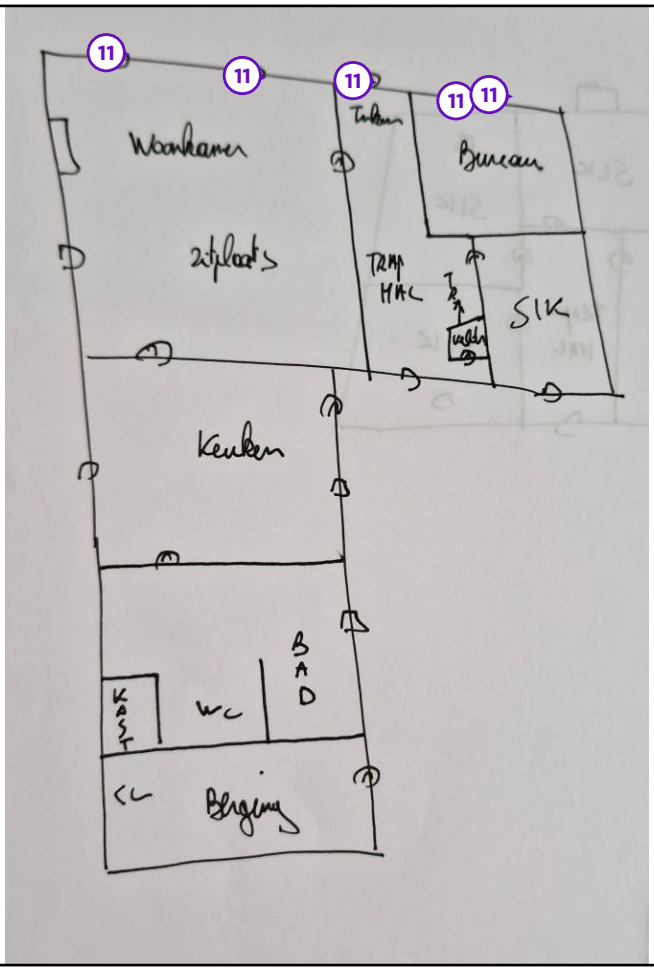
Plan 1.2: gelijkvloers

Beschrijving	Type	Actie
11. Afdichtingsmateriaal schrijnwerk - niet asbestverdacht	Overige ruimte of materiaal	-

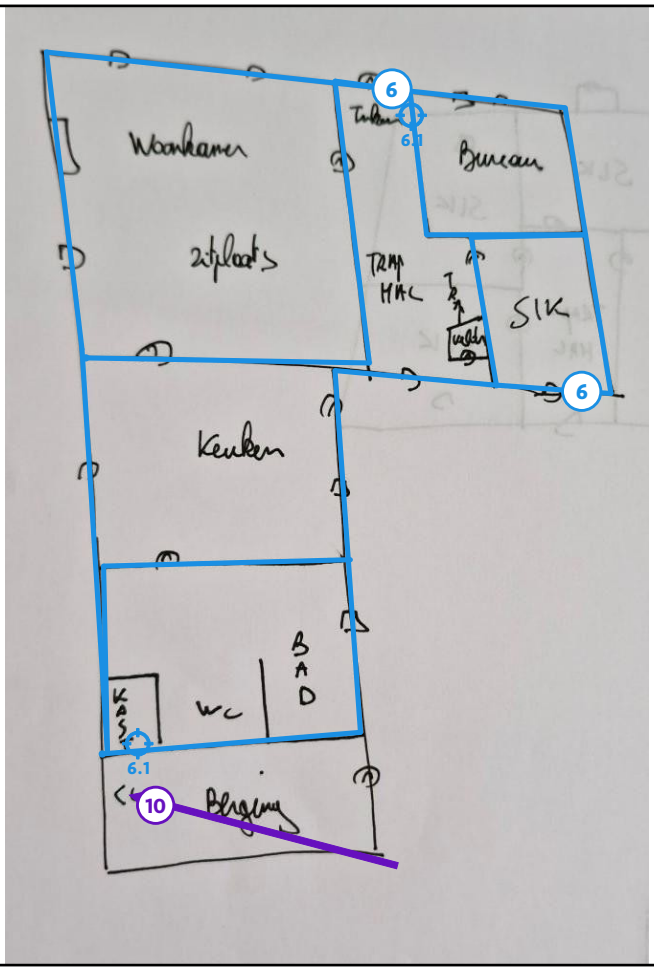
Plan 1.3: gelijkvloers kopie

Beschrijving	Type	Actie
6. Pleisterwerk wanden (gips/kalk)	Geen asbest	-
6.1 Code: MM1	Mengmonster	-
10. Materialen stookketel - niet asbestverdacht (ketel na 2000)	Overige ruimte of materiaal	-

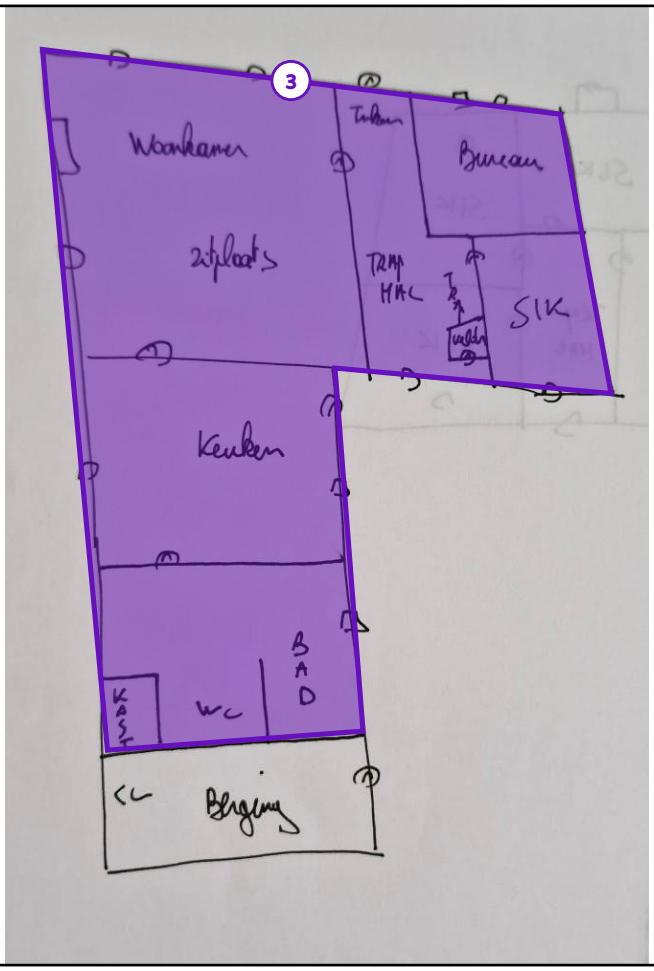
Plan 1.4: gelijkvloers kopie kopie

Beschrijving	Type	Actie
3. Plafonds - niet asbestverdacht materiaal	Advies	-

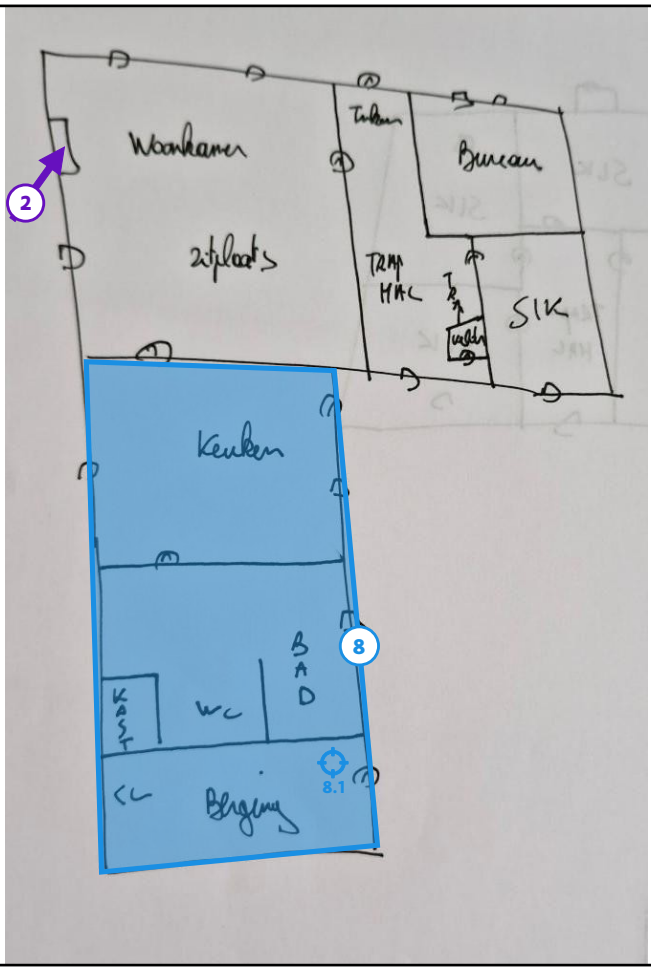
Plan 1.5: gelijkvloers kopie kopie kopie

Beschrijving	Type	Actie
2. Beperking - rookgaskanaal > 3,50 m, binnen niet te inspecteren	Beperking	-
8. Menuiserite - onderdak onder dakpannen	Geen asbest	-
8.1 Code: MM2	Puntmonster	-

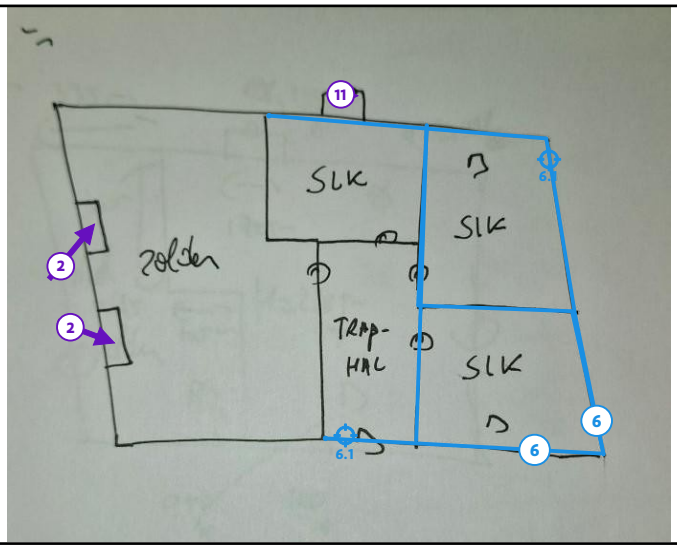
Plan 1.7: 1ste verdieping

Beschrijving	Type	Actie
2. Beperking - rookgaskanaal > 3,50 m, binnen niet te inspecteren	Beperking	-
6. Pleisterwerk wanden (gips/kalk)	Geen asbest	-
6.1 Code: MM1	Mengmonster	-
11. Afdichtingsmateriaal schrijnwerk - niet asbestverdacht	Overige ruimte of materiaal	-

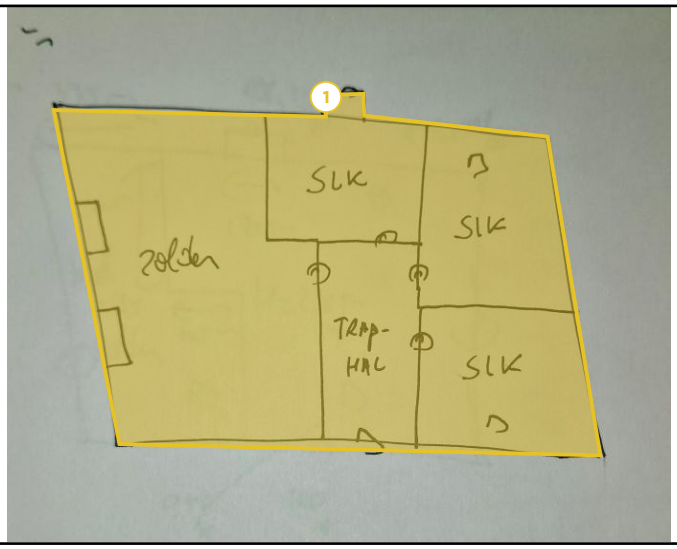
Plan 1.8: 1ste verdieping kopie

Beschrijving	Type	Actie
1. Menuiserite - onderdak onder dakpannen	Asbestmateriaal	Zorgvuldig beheren

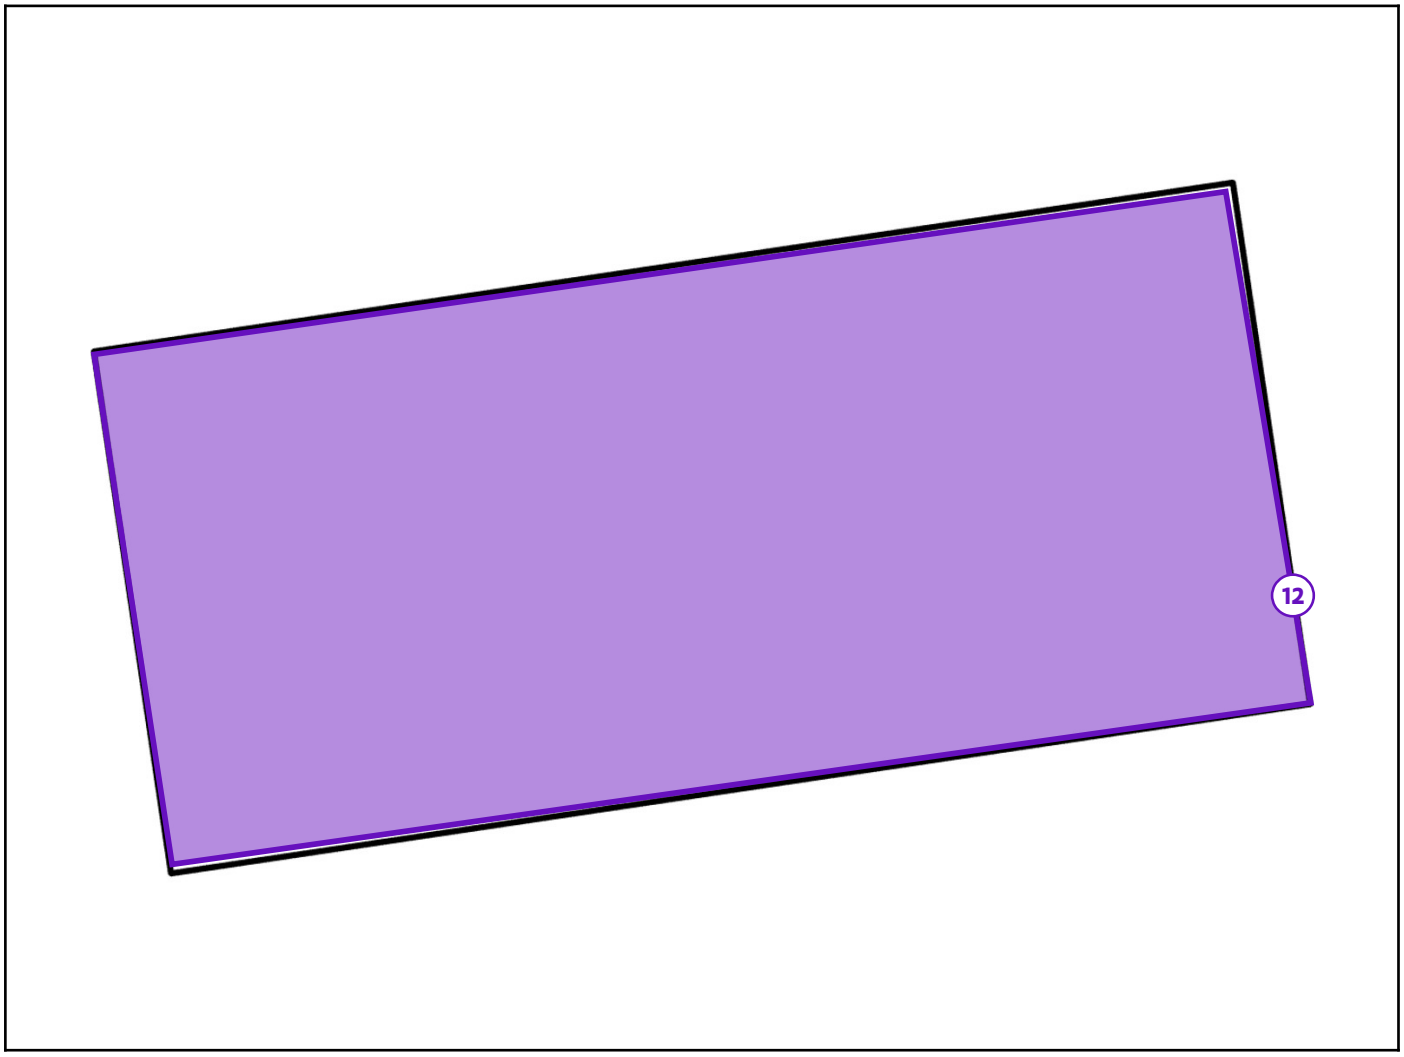
Plan 2.1: garagebox plan

Beschrijving	Type	Actie
12. Dakbedekking - metaal	Overige ruimte of materiaal	-

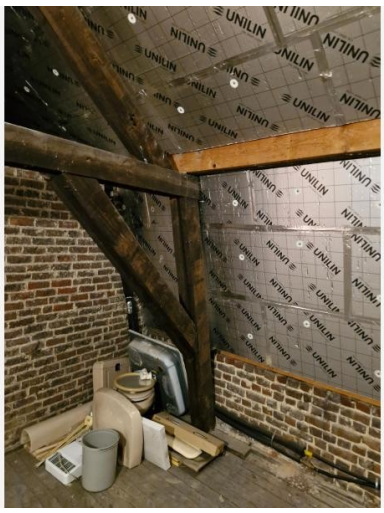
Fiche 1: Menuiserite - onderdak onder dakpannen

Asbestmateriaal

Het asbestmateriaal valt onder de mijlpaal van 2040.

Deze onderdakplaten zitten onder de dakbedekking. Ze kunnen enkel verwijderd worden door de dakpannen en panlatten weg te nemen. Daarom beschouwen we ze als niet eenvoudig bereikbaar. U moet ze veilig beheren en verwijderen zodra ze bij werken aan het dak eenvoudig bereikbaar worden. Laat dat doen door een dakwerker van wie de werknemers een opleidingsattest eenvoudige handelingen hebben.

Eindbeoordeling materiaalrisico	Laag materiaalrisico en/of verlaagde kans op vezelvrijgave

Gebondenheid	Categorie 1: hechtgebonden in oorsprong
Asbestsoort (vezeltype)	Crocidoliet aanwezig
Asbestconcentratie	Laag (< 50%)
Afschermingsgraad van het gehele materiaal	Geheel of deels vrij aan de binnenlucht, maar geen contact met binnenluchtstromen
Toestand van het materiaal	Onbeschadigd, niet verweerd

Opmerking	Het onderdak ligt onder de dakpannen en panlatten en is niet over de volledige oppervlakte zichtbaar of bereikbaar. De oppervlakte is berekend uit de lengte en de breedte van het dakvlak waaronder het onderdak ligt. De foto's in deze fiche tonen het onderdak op de plaatsen waar het zichtbaar is.

- Zorg voor een veilig beheer en verwijder dit asbestmateriaal wanneer het bij werken eenvoudig bereikbaar wordt. Controleer de toestand jaarlijks op wijzigingen.

- Eenvoudige handelingen: mag via doe-het-zelf of door werknemer(s) met opleidingsattest eenvoudige handelingen
  Deze toepassing is hechtgebonden asbest en mag met eenvoudige handelingen verwijderd worden. U mag dat zelf doen, of laten doen door een aannemer van wie de werknemers een opleidingsattest eenvoudige handelingen hebben. Binnen mag dat enkel als het materiaal niet beschadigd is en bij het verwijderen niet verder beschadigd raakt. Buiten mag ook beschadigd hechtgebonden materiaal zo verwijderd worden, op voorwaarde dat er geen derden in de buurt zijn.

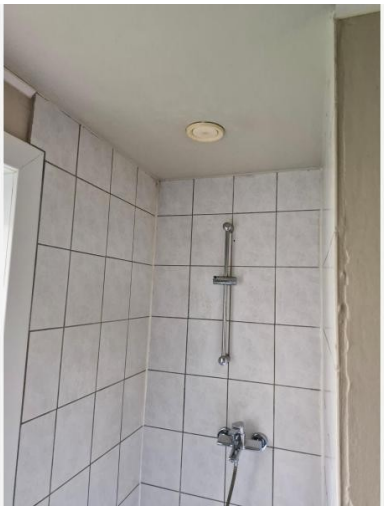
Fiche 3: Plafonds - niet asbestverdacht materiaal

De plafonds in de ruimtes vermeld in de lokalisatie van deze fiche zijn afgewerkt met materialen die niet asbestverdacht zijn, zoals gipskartonplaten, laminaat of houten of kunststof lambrisering. Achter deze afwerking kan nog oorspronkelijk pleisterwerk zitten. Dat is zonder destructief onderzoek niet waarneembaar en kan asbesthoudend zijn. Laat het onderzoeken voordat er aan het plafond gewerkt wordt, zoals bij renovatie of afbraak.

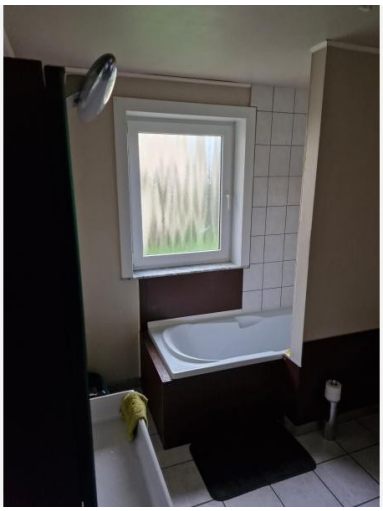
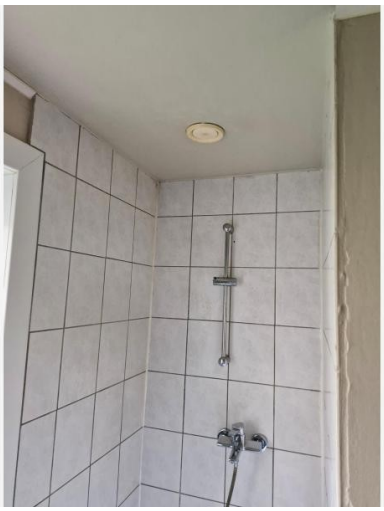
Fiche 4: Advies: tegellijm achter intacte faiencetegels (niet waarneembaar)

Achter de faiencetegels zit tegellijm. Tegellijm kan asbest bevatten. Omdat de tegels niet beschadigd zijn, kon de tegellijm niet onderzocht worden zonder de tegels te beschadigen. Dat valt buiten het standaardonderzoek voor een asbestattest. Laat de tegellijm bemonsteren voordat u de tegels verwijdert of werken uitvoert aan deze wanden.

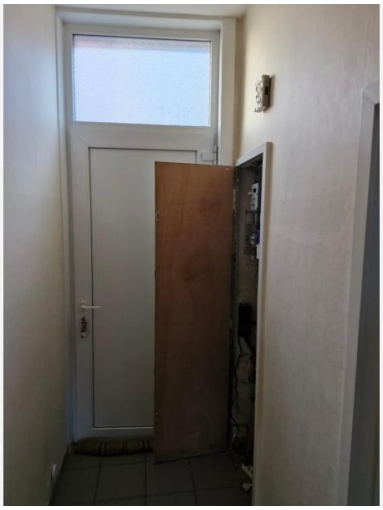
Fiche 6: Pleisterwerk wanden (gips/kalk)

Conclusie

Geen asbest

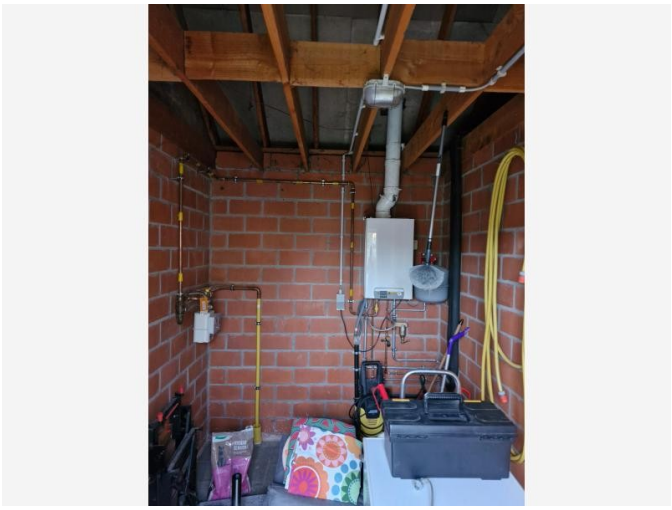
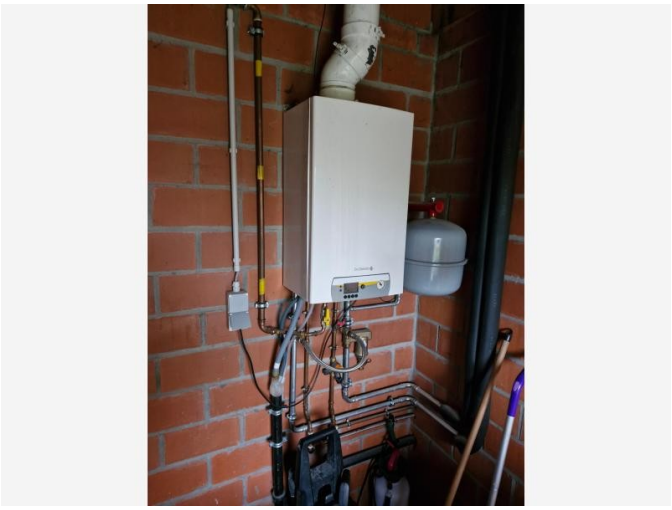
Beschrijving	Notitie	Terug te vinden op plannen
Fiche 10: Materialen stookketel - niet asbestverdacht (ketel na 2000)	De stookketel werd na 2000 geproduceerd, volgens het productiejaar op het typeplaatje of in het onderhoudsattest van de ketel. Materialen die na 2000 geproduceerd zijn, zijn niet asbestverdacht. De waarneembare materialen aan de ketel, zoals dichtingen en isolatie, zijn daarom niet asbestverdacht. De plaats van de ketel staat in de lokalisatie van deze fiche.	Plan 1.3: gelijkvloers kopie
Fiche 11: Afdichtingsmateriaal schrijnwerk - niet asbestverdacht	Het schrijnwerk is afgedicht met materialen die niet asbestverdacht zijn, zoals een soepele, elastische siliconenkit, zwelband, kunststof of rubberen dichtingsprofielen of purschuim. Aan het schrijnwerk werd geen relatief harde of pasta-achtige mastiek of kit vastgesteld. De plaats staat in de lokalisatie van deze fiche.	Plan 1.2: gelijkvloers Plan 1.7: 1ste verdieping
