Asbestinventarisattest

31523E0044/00G002

Attestnummer : **20240228-000158.000**
Uitgegeven op : **28.02.2024**
Geldig tot : **28.02.2034**

Asbestveilig

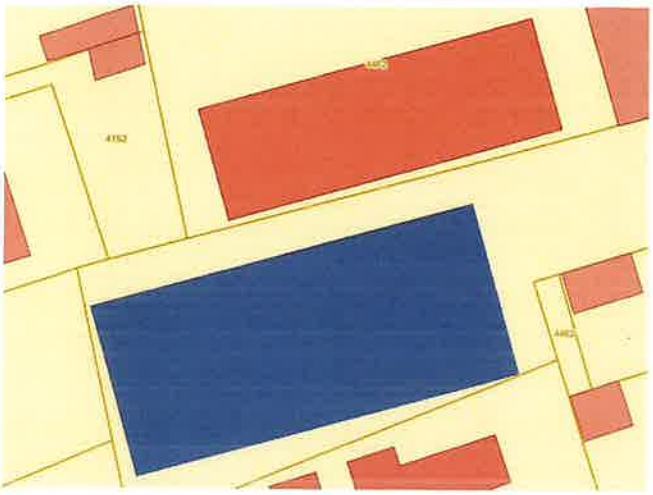
Zone 1: Hoofdgebouw

0	Asbestmaterialen
0	Beperkingen
0	Uitsluitingen
0	Roerende goederen
0	Puin, steenslag, (water)bodem
0	Adviezen
1	**Geen asbest**

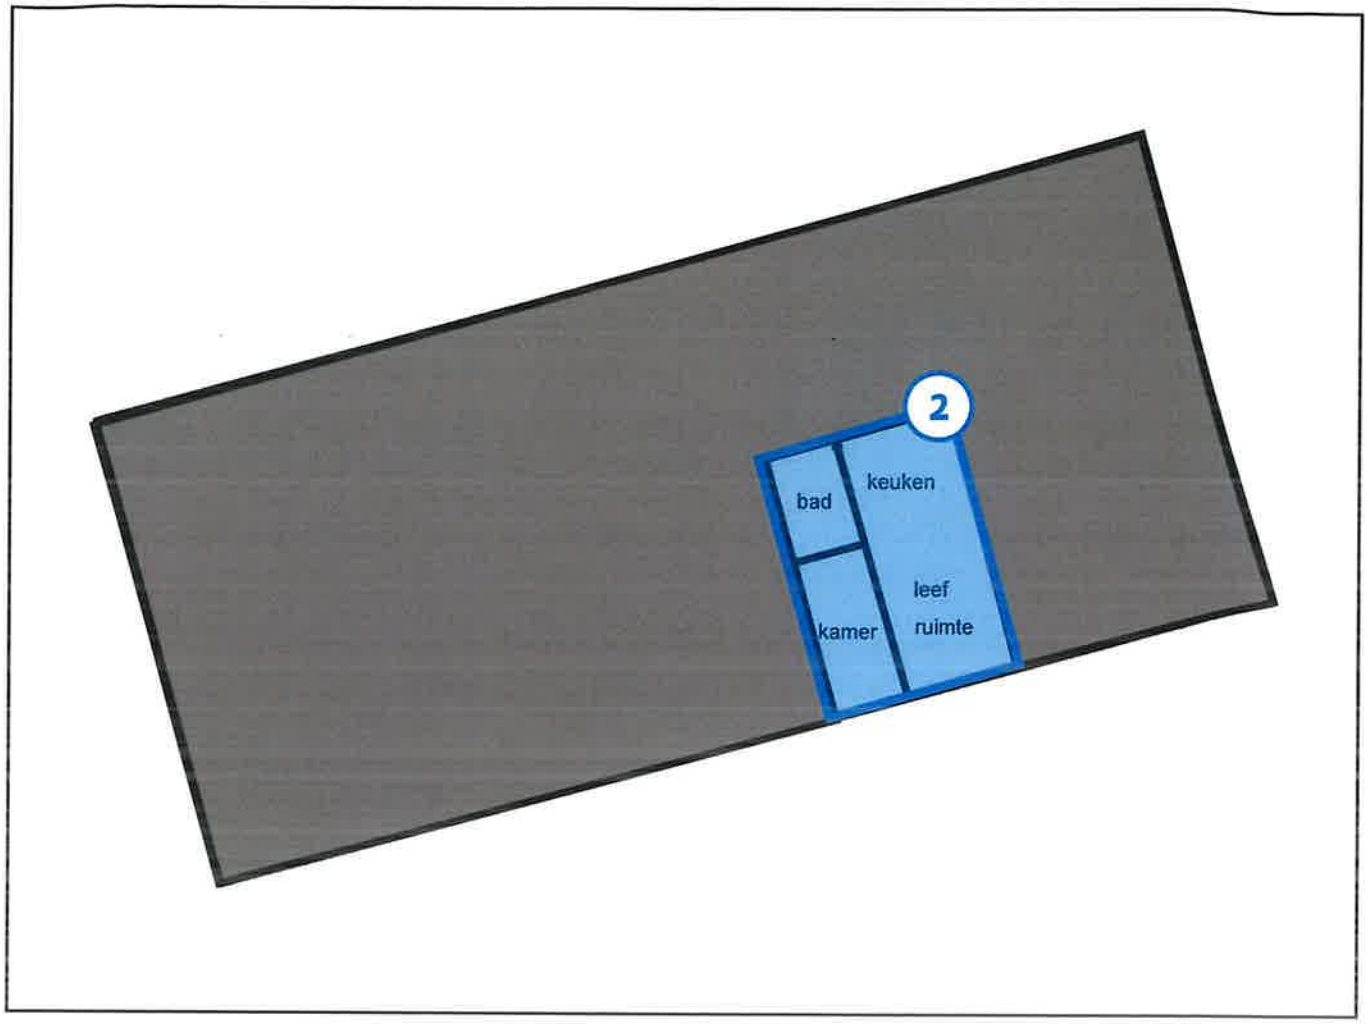
Plan 1.1: Hoofdgebouw plan

Beschrijving	Type	Actie
2. pleisterwerk	Geen asbest	-

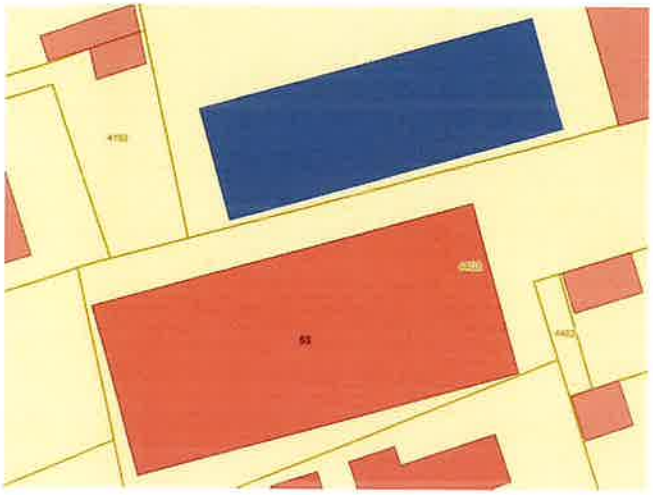
Zone 2: Hoofdgebouw

0	Asbestmaterialen
0	Beperkingen
0	Uitsluitingen
0	Roerende goederen
0	Puin, steenslag, (water)bodem
0	Adviezen
2	**Geen asbest**

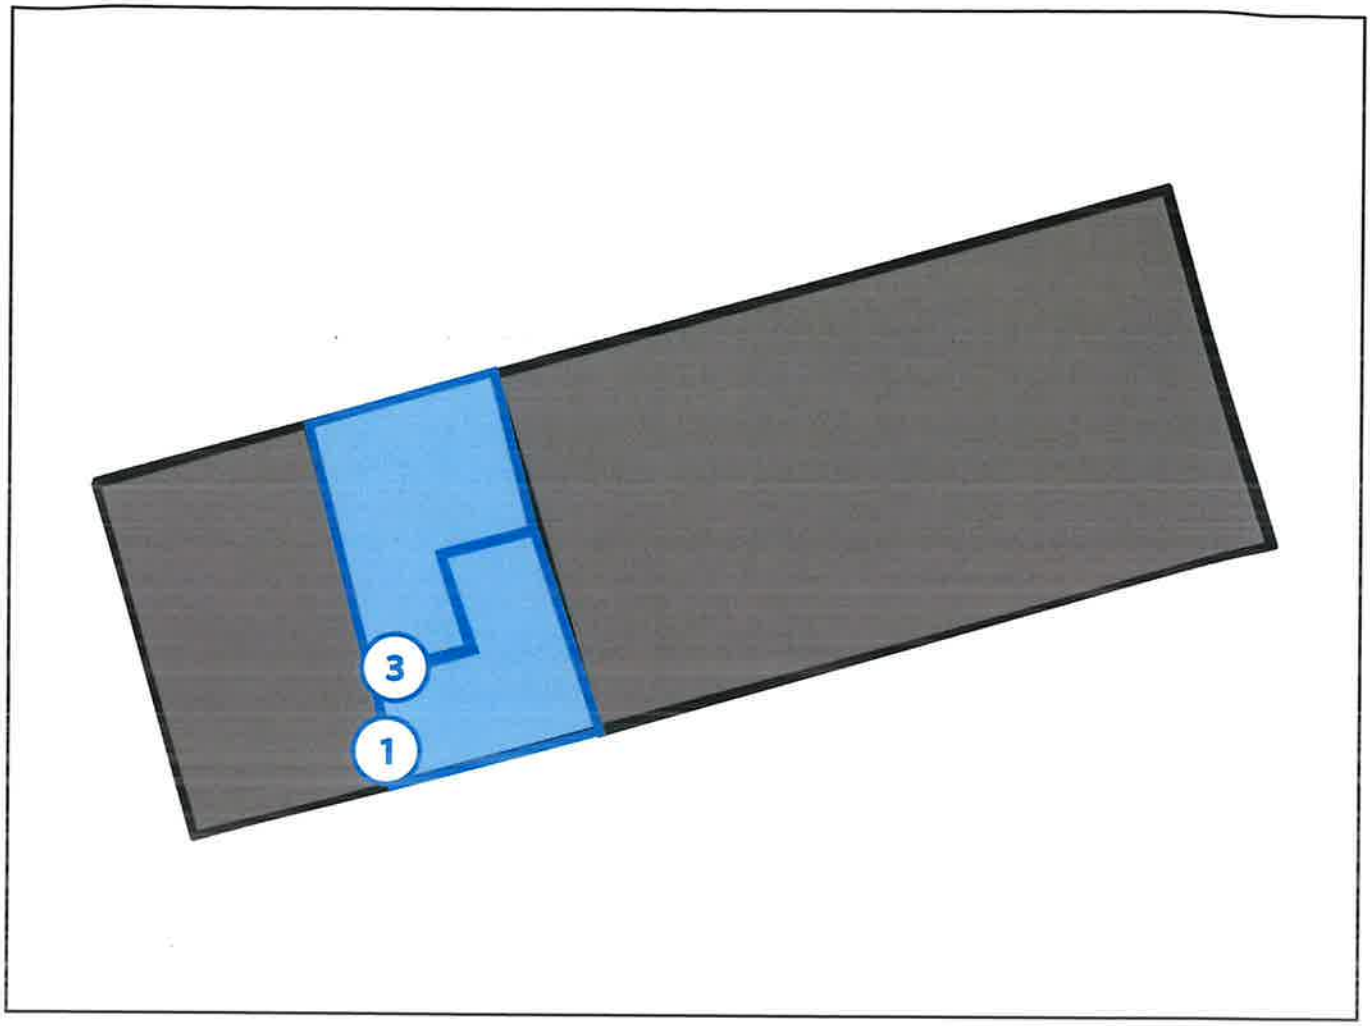
Plan 2.1: Hoofdgebouw plan

Beschrijving	Type	Actie
1. wit onderdak garage	Geen asbest	-
3. roze onderdakplaten garage	Geen asbest	-
