Asbestinventarisattest

Grensweg 5, 2520 Ranst

Attestnummer : **20260904-000057.000**
Uitgegeven op : **04.09.2026**
Geldig tot : **04.09.2036**

Niet-asbestveilig

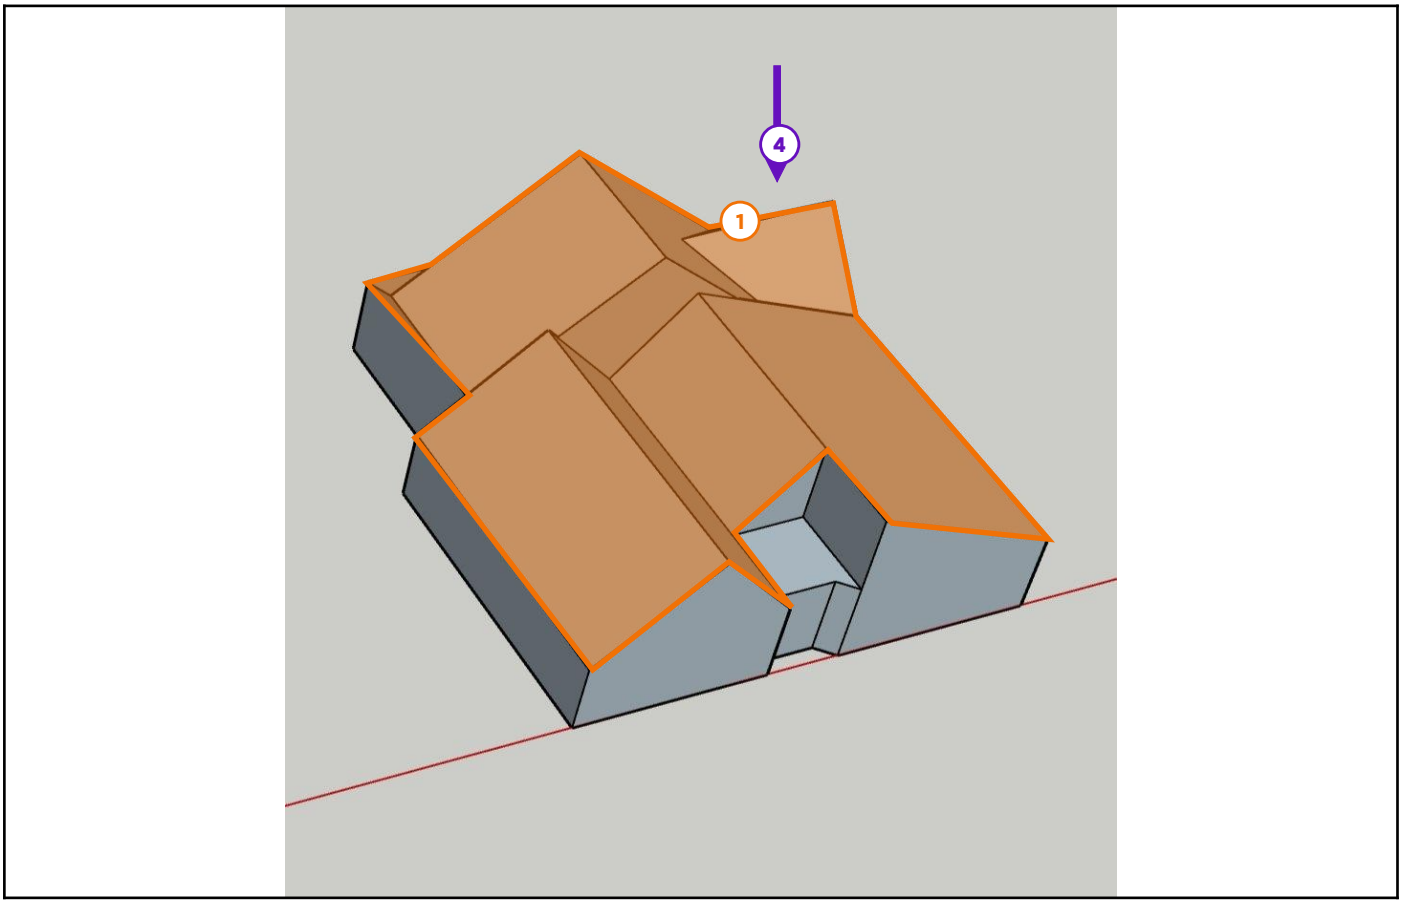
Plan 1.2: Plan 3D

Beschrijving	Type	Actie
3. Dakbedekking: Roofing plat dak	Beperking	-
8. Dakbedekking: hellende daken	Overige ruimte of materiaal	-

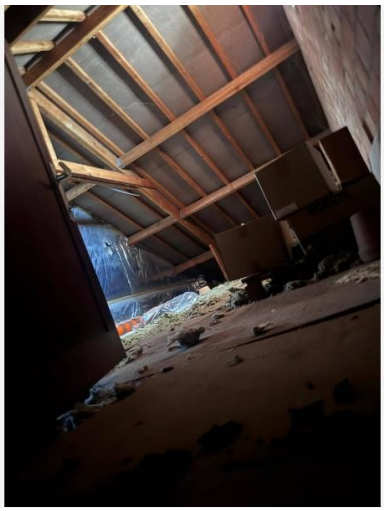
Fiche 1: Materialen onder de dakbedekking (onderdak, ...)

Het asbestmateriaal valt onder de mijlpaal van 2040.

Eindbeoordeling materiaalrisico	Verhoogd materiaalrisico en/of verhoogde kans op vezelvrijgave

Gebondenheid	Categorie 1: hechtgebonden in oorsprong
Asbestsoort (vezeltype)	Crocidoliet aanwezig
Asbestconcentratie	Laag (< 50%)
Afschermingsgraad van het gehele materiaal	Geheel of deels vrij aan de binnenlucht, maar geen contact met binnenluchtstromen
Toestand van het materiaal	Licht beschadigd, licht verweerd. Intacte calciumsilicaatplaat of materiaal met categorie 3-gebondenheid

Beschrijving	Materialen onder de dakbedekking (onderdak, ...)
Omgeving	Binnen
Primaire drager	Schuin dak
Asbestmateriaal	Plaat, paneel, tablet - Type Menuiserite
Bindmiddel van asbestmateriaal	Cement
Gebondenheid op basis van bindmiddel	Hecht
Hoeveelheid (oppervlakte - dikte - aantal)	• 200,00 m^2 - 1,00 cm - 2 stuks
Totaal volume	4,00 m^3
Eenvoudig bereikbaar	Ja
Bevestigingswijze	• Geklemd
Identificatiemethode	De asbestdeskundige beoordeelt het materiaal als asbestverdacht en dus asbesthoudend, en dit zonder monstername. Motivatie: De monstername brengt andere schade aan dan schade die inherent is aan de monstername.
Destructieve handeling voor identificatie	Nee
Opmerking	Hoeveelheden zijn slechs een ruwe schatting en mogen niet gebruikt worden voor de opmaak van verwijderingsoffertes. BIJ AFBRAAK STAAL NEMEN OM BIJHORENDE VERWIJDERICHTECHNIEK AL DAN NIET TOE TE PASSEN.

- Zorg voor een veilig beheer. Vermijd het beschadigen van het asbestmateriaal. Controleer de toestand jaarlijks op wijzigingen.
- Voer bijkomende staalname(s) uit.

- Eenvoudige handelingen: mag via doe-het-zelf of door werknemer(s) met opleidingsattest eenvoudige handelingen
  Indien de verwijdering kan gebeuren zonder verdere beschadiging mag dit gebeuren door een werknemer met opleidingsattest eenvoudige handelingen. Gebruik van een FPP3 mondmasker wordt aangeraden.
- Eenvoudige handelingen: enkel door erkend asbestverwijderaar
  Indien de verwijdering niet kan gebeuren zonder verdere beschadiging dient dit te gebeuren door een erkend verwijderaar.
