Asbestinventarisattest

Nachtegaaldreef 23, 9040 Gent

Attestnummer : **20261027-000223.000**
Uitgegeven op : **27.10.2026**
Geldig tot : **27.10.2031**

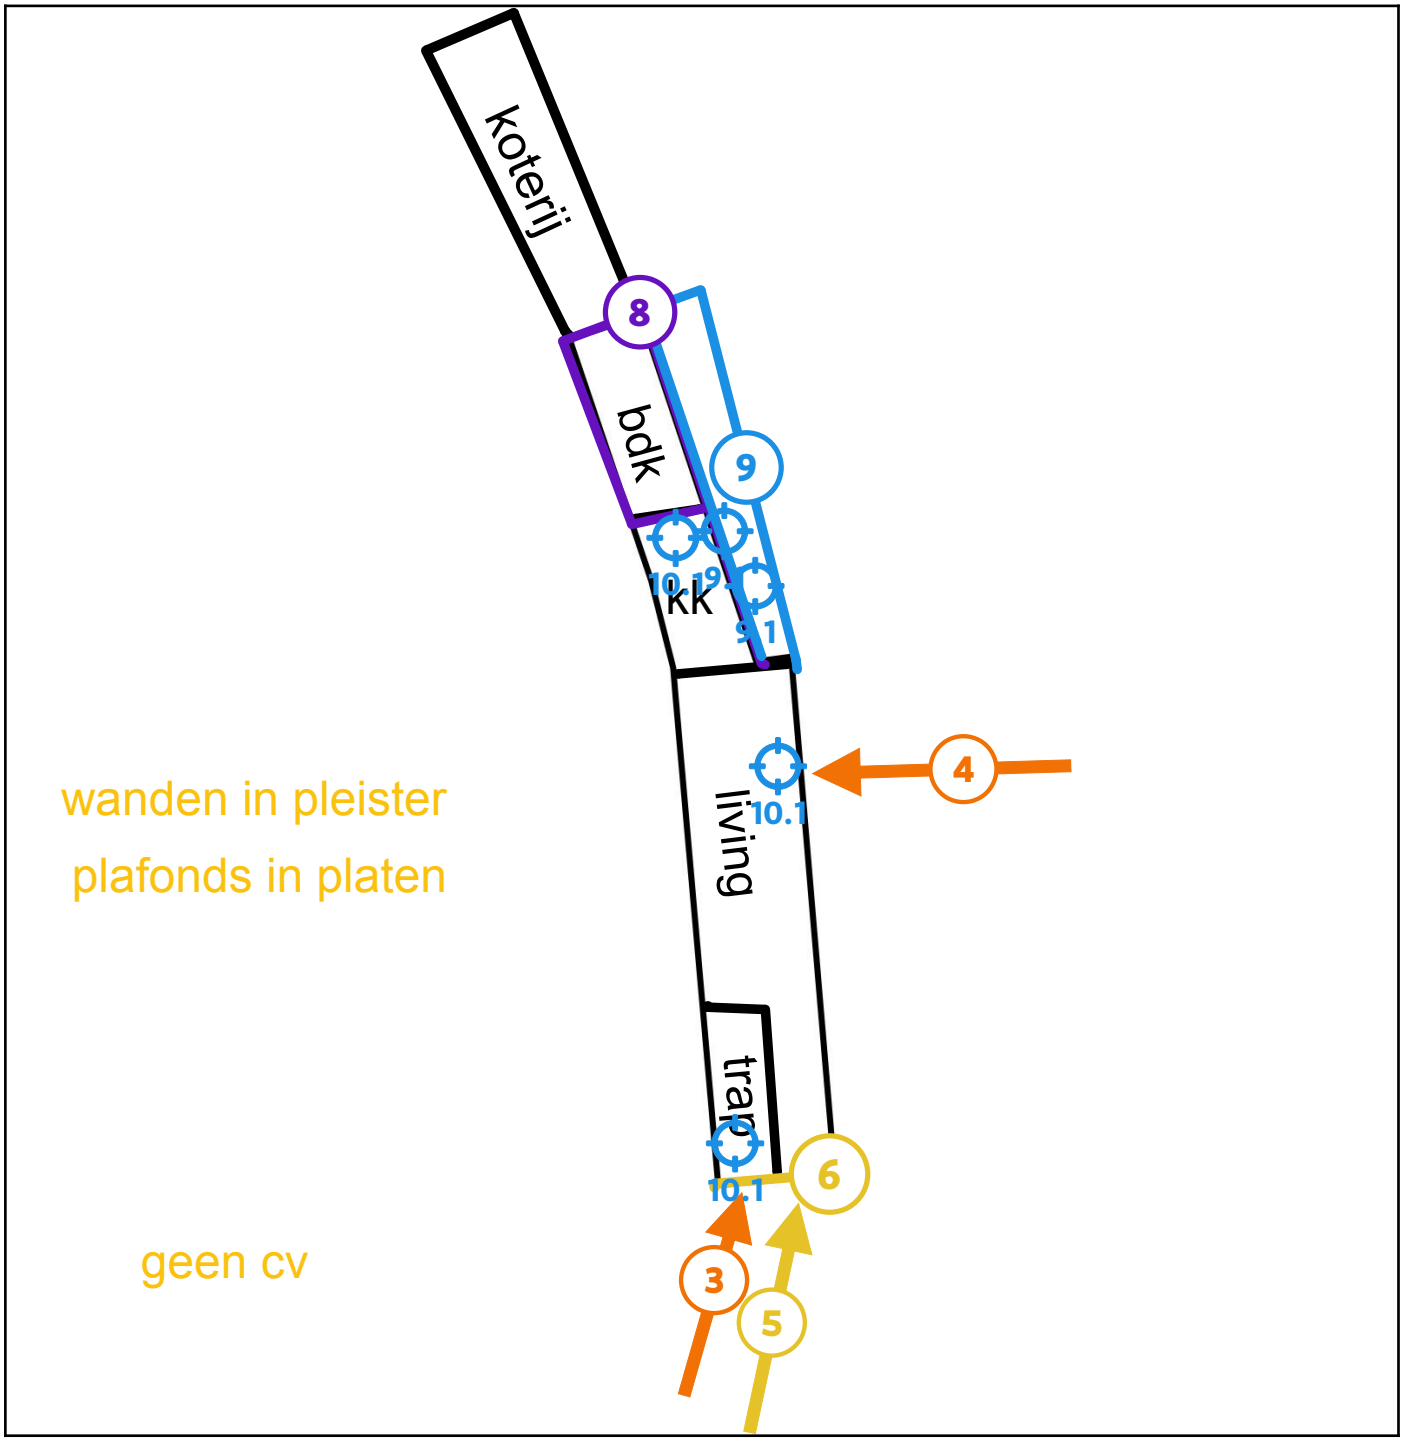
Plan 1.1: Hoofdgebouw plan gvl

Beschrijving	Type	Actie
3. inlegpaneel type glasal	Asbestmateriaal	Verwijderen
4. Asbest cement luikje	Asbestmateriaal	Verwijderen

5. bakeliet zekeringkast	Asbestmateriaal	Zorgvuldig beheren
6. mastiek schrijnwerk: verdachte kit	Asbestmateriaal	Zorgvuldig beheren
7. 21. Plafond type: Plaatmateriaal	Advies	-
8. 6. faiancelijm achter tegels	Advies	-
9. 93. crepi gevel	Geen asbest	-
9.1 Code: Mm2	Mengmonster	-
10. 1. pleisterwerk wanden	Geen asbest	-
10.1 Code: Mm1	Mengmonster	-
14. 7. Ketel: Geen asbest verdachte pakkingen waarneembaar	Overige ruimte of materiaal	-

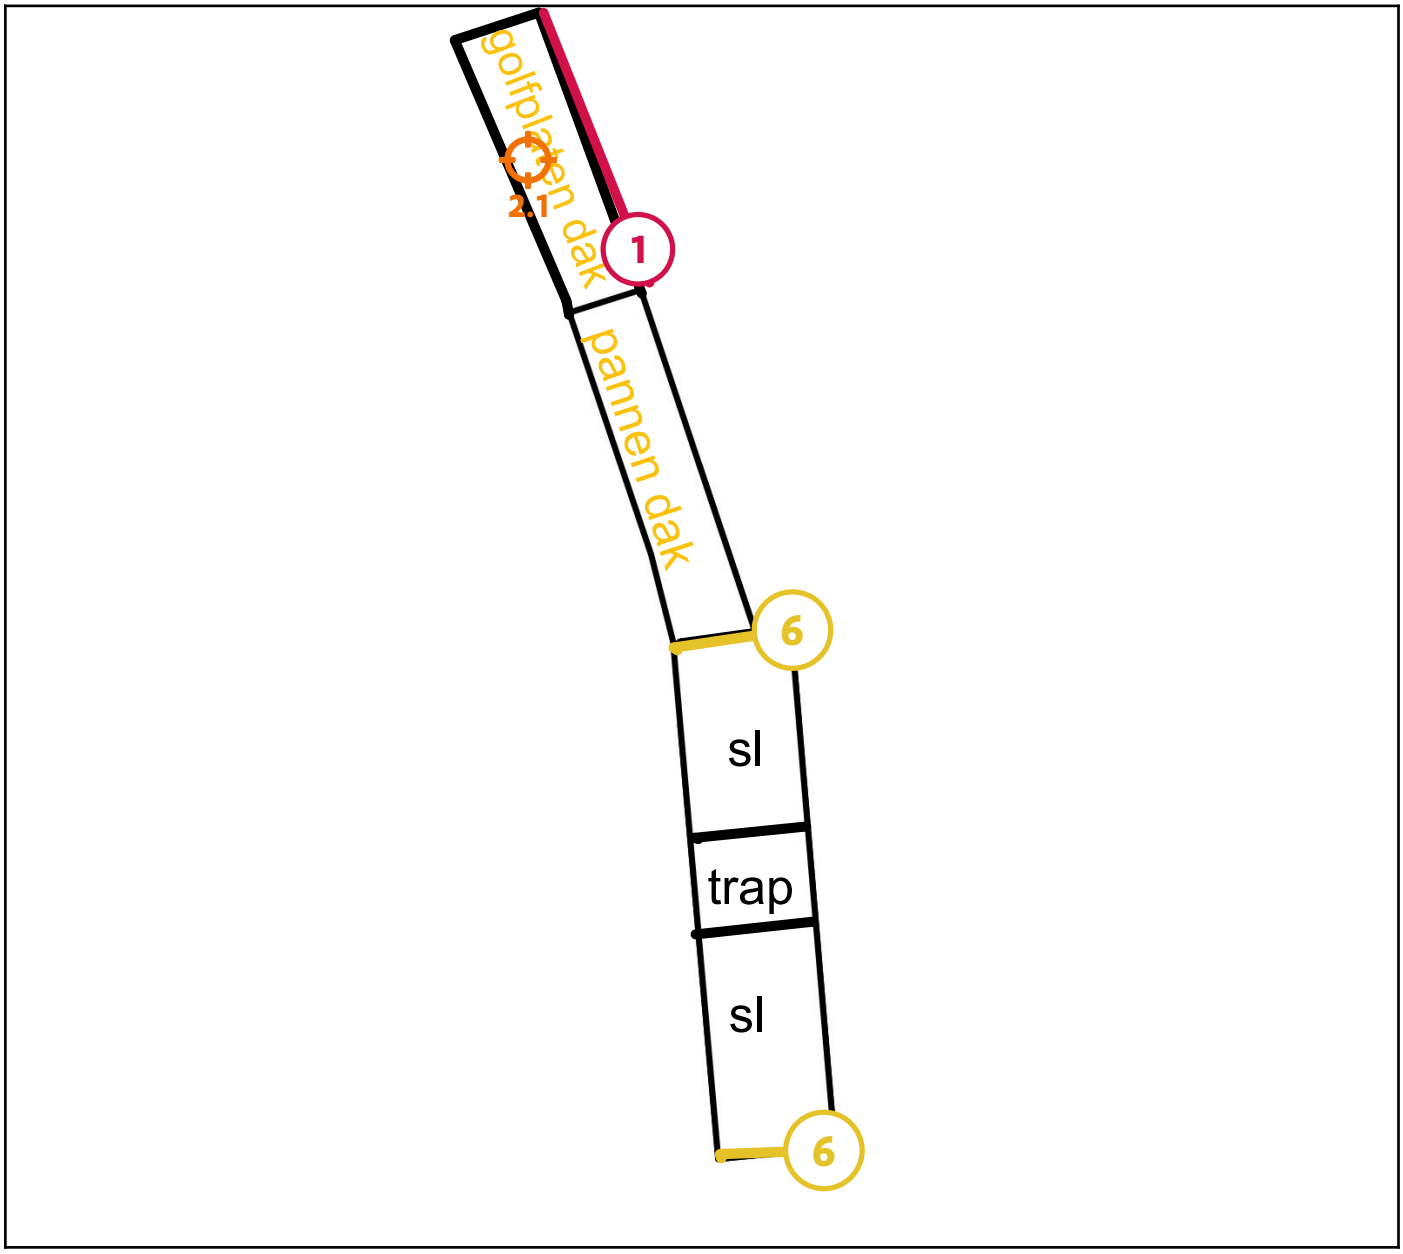
Plan 1.2: Hoofdgebouw plan 1e

Beschrijving	Type	Actie
1. Sediment en slib in goot	Asbestmateriaal	Dringend verwijderen
2. golfplaten dak	Asbestmateriaal	Verwijderen
2.1 Code: Pm3	Puntmonster	-
6. mastiek schrijnwerk: verdachte kit	Asbestmateriaal	Zorgvuldig beheren

11. 3. Dak type: niet asbest verdacht	Overige ruimte of materiaal	-

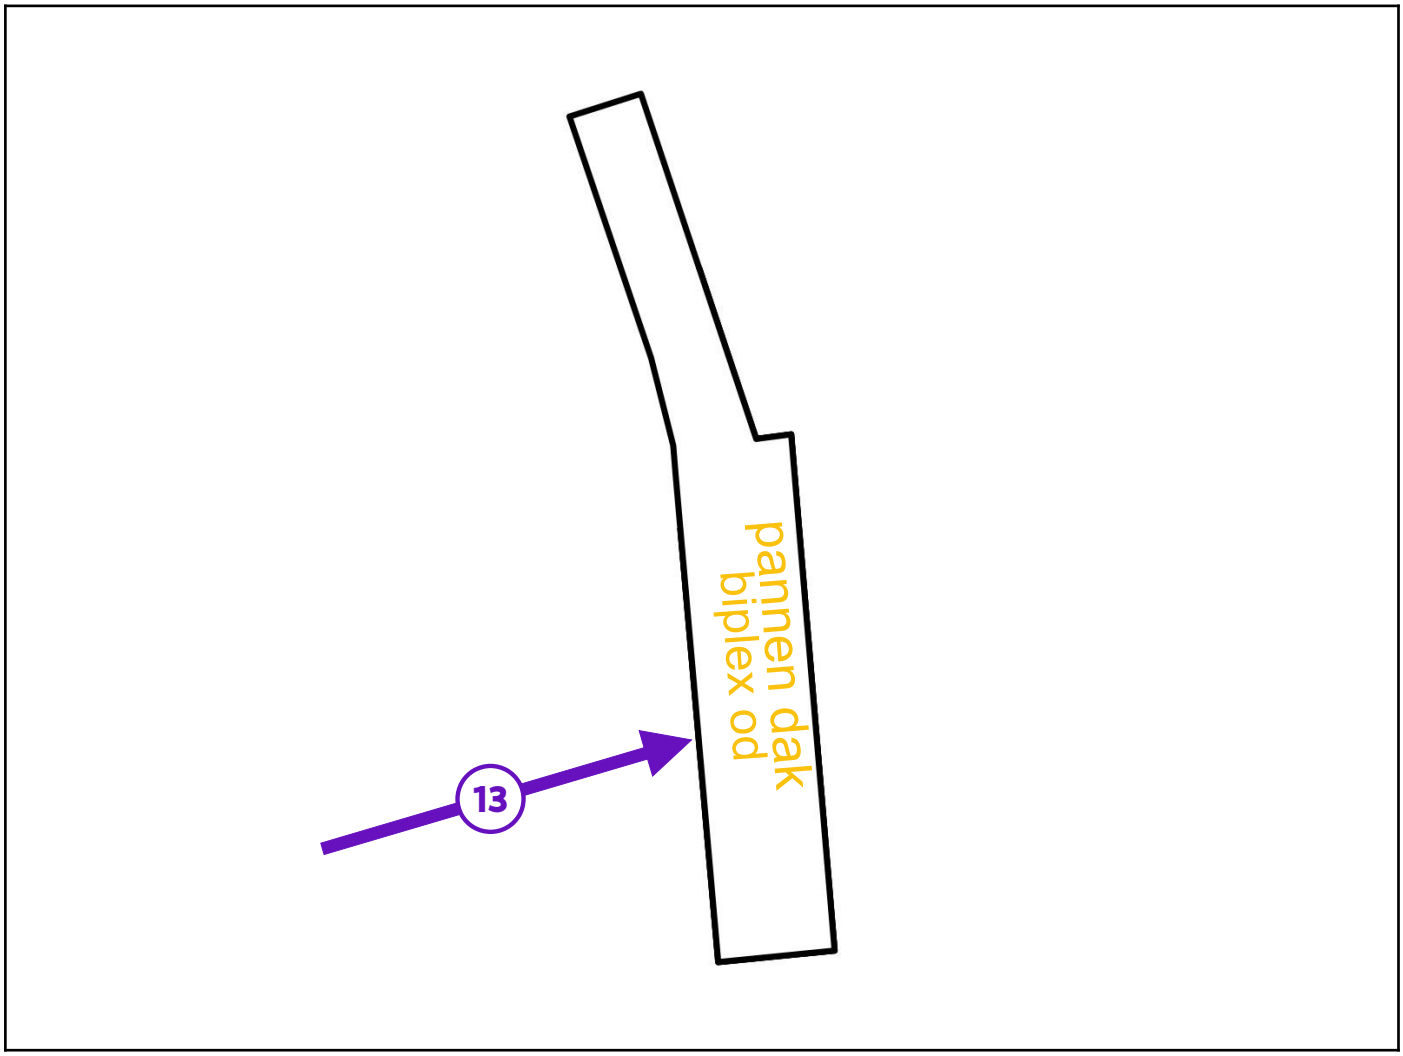
Plan 1.3: Hoofdgebouw plan dak

Beschrijving	Type	Actie
11. 3. Dak type: niet asbest verdacht	Overige ruimte of materiaal	-
12. 92. Onderdak type: niet asbest verdacht	Overige ruimte of materiaal	-
13. 32. schouw type; niet asbest verdacht	Overige ruimte of materiaal	-

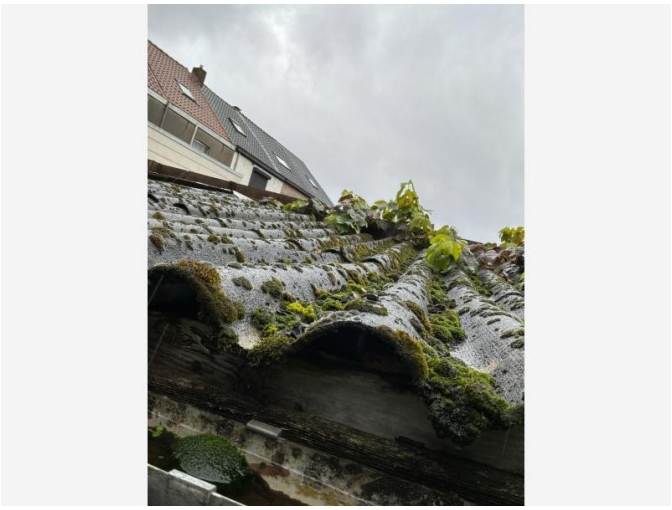
Fiche 2: golfplaten dak

Het asbestmateriaal valt onder de mijlpaal van 2034.

Eindbeoordeling materiaalrisico	Verhoogd materiaalrisico en/of verhoogde kans op vezelvrijgave

Gebondenheid	Categorie 1: hechtgebonden in oorsprong
Asbestsoort (vezeltype)	Alleen chrysotiel aanwezig
Asbestconcentratie	Laag (< 50%)
Afschermingsgraad van het gehele materiaal	Geheel of deels vrij aan de binnenlucht, maar geen contact met binnenluchtstromen
Toestand van het materiaal	Matig beschadigd, matig verweerd

Beschrijving	golfplaten dak
Omgeving	Buiten
Primaire drager	Schuin dak
Asbestmateriaal	Dak- en gevelbekleding - Golfplaat
Bindmiddel van asbestmateriaal	Cement
Gebondenheid op basis van bindmiddel	Hecht
Hoeveelheid (oppervlakte - aantal)	• 30,00 m^2 - 1 stuk
Totale oppervlakte	30,00 m^2
Eenvoudig bereikbaar	Ja
Bevestigingswijze	• Geschroefd
Identificatiemethode	Een monstername door de asbestdeskundige met laboanalyse door een asbestlabo.
Destructieve handeling voor identificatie	Nee
Opmerking	Geschatte hoeveelheid. Breukvlak gemaakt: duidelijk asbestvezels aanwezig.

- Verwijder dit asbestmateriaal zo snel mogelijk. Volg de toestand goed op.
- Hemelwater dat afspoelt van asbestcement daken of gevels kan asbestdeeltjes bevatten. Gebruik het enkel voor gesloten circuits (bv. spoelen toiletten). Reinig na het vervangen van het dak of de gevel de dakgoten en regenwaterput of -ton om asbesthoudend sediment of slib te verwijderen

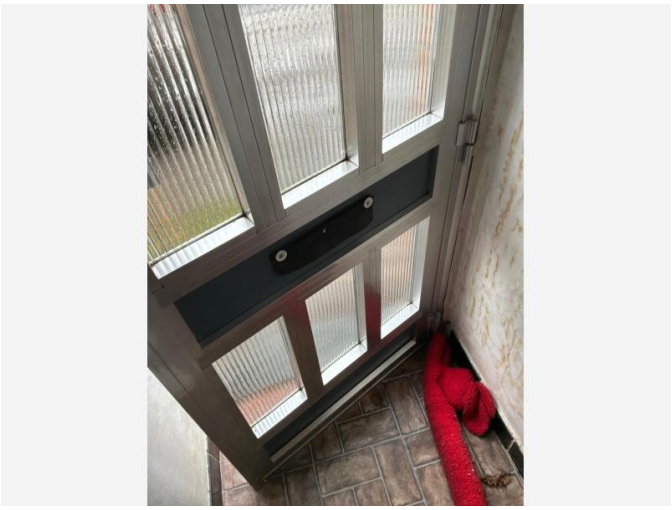
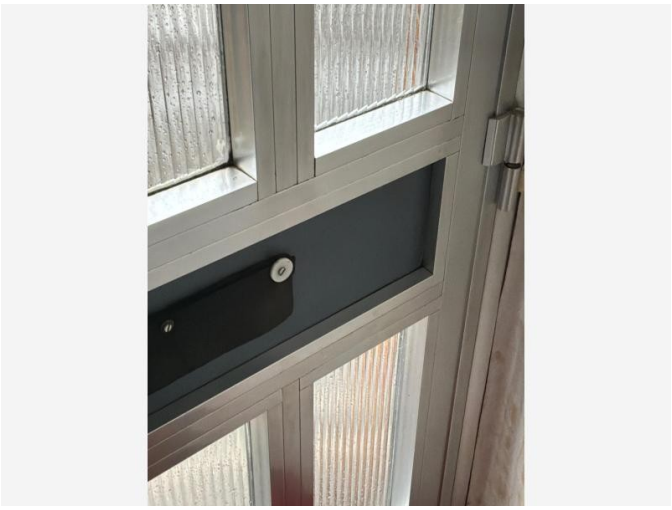
Fiche 3: inlegpaneel type glasal

Eindbeoordeling materiaalrisico	Verhoogd materiaalrisico en/of verhoogde kans op vezelvrijgave

Gebondenheid	Categorie 1: hechtgebonden in oorsprong
Asbestsoort (vezeltype)	Crocidoliet aanwezig
Asbestconcentratie	Laag (< 50%)
Afschermingsgraad van het gehele materiaal	Geheel of deels vrij aan de binnenlucht, maar geen contact met binnenluchtstromen
Toestand van het materiaal	Licht beschadigd, licht verweerd. Intacte calciumsilicaatplaat of materiaal met categorie 3-gebondenheid

Beschrijving	inlegpaneel type glasal
Omgeving	Grenst aan binnen- en buitenlucht
Primaire drager	Wandopening verticaal (raam, deur, ...)
Asbestmateriaal	Plaat, paneel, tablet - Geëmailleerd, type Glasal
Bindmiddel van asbestmateriaal	Cement
Gebondenheid op basis van bindmiddel	Hecht
Hoeveelheid (oppervlakte - dikte - aantal)	• 2,00 m^2 - 0,30 cm - 1 stuk
Totaal volume	0,006 m^3
Eenvoudig bereikbaar	Ja
Bevestigingswijze	• Geklemd
Identificatiemethode	De asbestdeskundige beoordeelt het materiaal als asbestverdacht en dus asbesthoudend, en dit zonder monstername. Motivatie: De monstername brengt andere schade aan dan schade die inherent is aan de monstername.
Destructieve handeling voor identificatie	Nee
Opmerking	Geschatte hoeveelheid.

- Zorg voor een veilig beheer. Vermijd het beschadigen van het asbestmateriaal. Controleer de toestand jaarlijks op wijzigingen.
- Voer bijkomende staalname(s) uit.

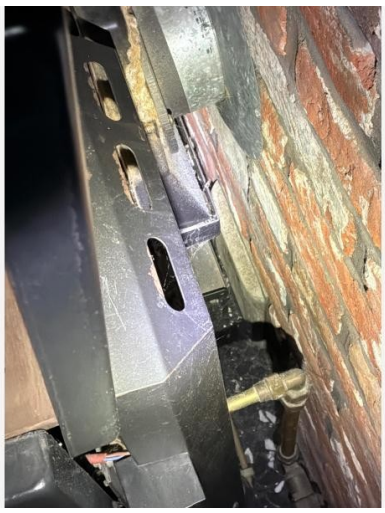
Fiche 4: Asbest cement luikje

Eindbeoordeling materiaalrisico	Verhoogd materiaalrisico en/of verhoogde kans op vezelvrijgave

Gebondenheid	Categorie 1: hechtgebonden in oorsprong
Asbestsoort (vezeltype)	Crocidoliet aanwezig
Asbestconcentratie	Laag (< 50%)
Afschermingsgraad van het gehele materiaal	Geheel of deels vrij aan de binnenlucht, maar geen contact met binnenluchtstromen
Toestand van het materiaal	Licht beschadigd, licht verweerd. Intacte calciumsilicaatplaat of materiaal met categorie 3-gebondenheid

Beschrijving	Asbest cement luikje
Omgeving	Binnen
Primaire drager	HVAC infrastructuur en uitrusting
Asbestmateriaal	Brandwerende afsluiting (prefab geheel) - Luik
Bindmiddel van asbestmateriaal	Cement
Gebondenheid op basis van bindmiddel	Hecht
Hoeveelheid (gewicht - aantal)	• 5,00 kg - 1 stuk
Totaal gewicht	5,00 kg
Eenvoudig bereikbaar	Ja
Bevestigingswijze	• Los (al dan niet bedekt) • Geklemd
Identificatiemethode	De asbestdeskundige beoordeelt het materiaal als asbestverdacht en dus asbesthoudend, en dit zonder monstername. Motivatie: Er is een onderzoeksbeperking die monstername verhindert; De asbestdeskundige heeft geen toegang gekregen tot dit deel van het inspectiegebied.
Destructieve handeling voor identificatie	Nee
Opmerking	Geschatte hoeveelhied

- Zorg voor een veilig beheer. Vermijd het beschadigen van het asbestmateriaal. Controleer de toestand jaarlijks op wijzigingen.
- Voer bijkomende staalname(s) uit.

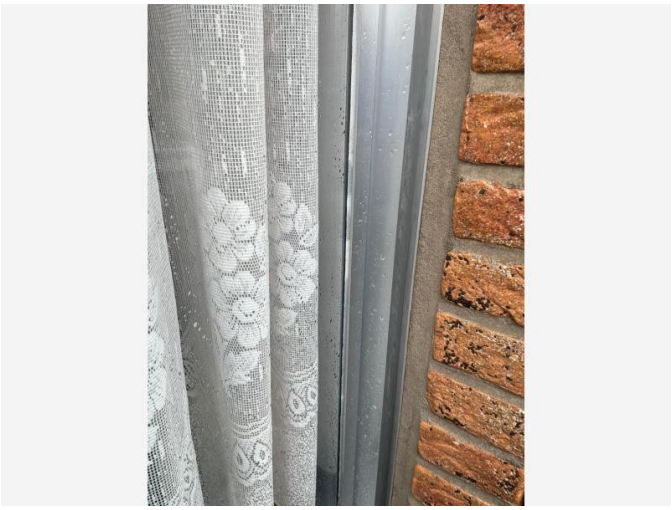
Fiche 6: mastiek schrijnwerk: verdachte kit

Eindbeoordeling materiaalrisico	Laag materiaalrisico en/of verlaagde kans op vezelvrijgave

Gebondenheid	Categorie 1: hechtgebonden in oorsprong
Asbestsoort (vezeltype)	Amfibool aanwezig, uitgezonderd crocidoliet
Asbestconcentratie	Laag (< 50%)
Afschermingsgraad van het gehele materiaal	Geheel of deels vrij aan de binnenlucht, maar geen contact met binnenluchtstromen
Toestand van het materiaal	Licht beschadigd, licht verweerd. Intacte calciumsilicaatplaat of materiaal met categorie 3-gebondenheid

Beschrijving	mastiek schrijnwerk: verdachte kit
Omgeving	Grenst aan binnen- en buitenlucht
Primaire drager	Wandopening verticaal (raam, deur, ...)
Asbestmateriaal	In-situ afwerkingslagen - Pasta, stopverf, voegsel, stopsel, vulsel, mastiek, kitten, ...
Bindmiddel van asbestmateriaal	Kitten, mastiek, pasta
Gebondenheid op basis van bindmiddel	Hecht
Hoeveelheid (gewicht - aantal)	• 2,00 kg - 1 stuk
Totaal gewicht	2,00 kg
Eenvoudig bereikbaar	Ja
Bevestigingswijze	• Verlijmd, ingegoten, versmeerd
Identificatiemethode	De asbestdeskundige beoordeelt het materiaal als asbestverdacht en dus asbesthoudend, en dit zonder monstername. Motivatie: De monstername brengt andere schade aan dan schade die inherent is aan de monstername.
Destructieve handeling voor identificatie	Nee
Opmerking	Geschatte hoeveelheid. Staalname aan glas niet mogelijk door grote kans op breken glas. Bij werken aan schrijnwerk deze kit laten bemonsteren

- Zorg voor een veilig beheer. Vermijd het beschadigen van het asbestmateriaal. Controleer de toestand jaarlijks op wijzigingen.
- Voer bijkomende staalname(s) uit.

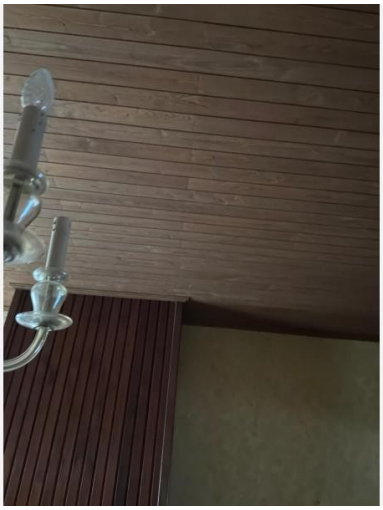
Fiche 7: 21. Plafond type: Plaatmateriaal

Dit type plafond is niet asbest verdacht. Er kan echter geen uitspraak gedaan worden over de achterligende delen. Hier kunnen zich mogelijk nog verdacht materialen bevinden.

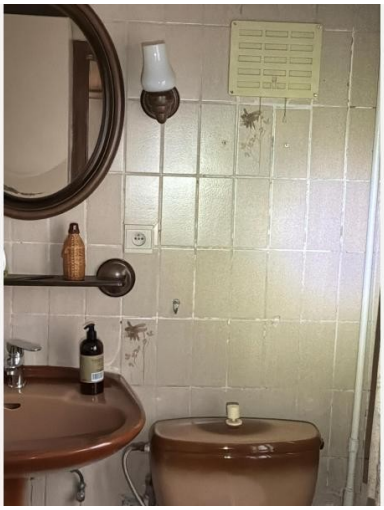
Fiche 8: 6. faiancelijm achter tegels

Advies
