Asbestinventarisattest

Haspelstraat 2A, 9000 Gent

Attestnummer : **20260818-000350.000**
Uitgegeven op : **18.08.2026**
Geldig tot : **Onbeperkt** (tenzij de toestand wijzigt)

Asbestveilig (maar mogelijk niet asbestvrij)

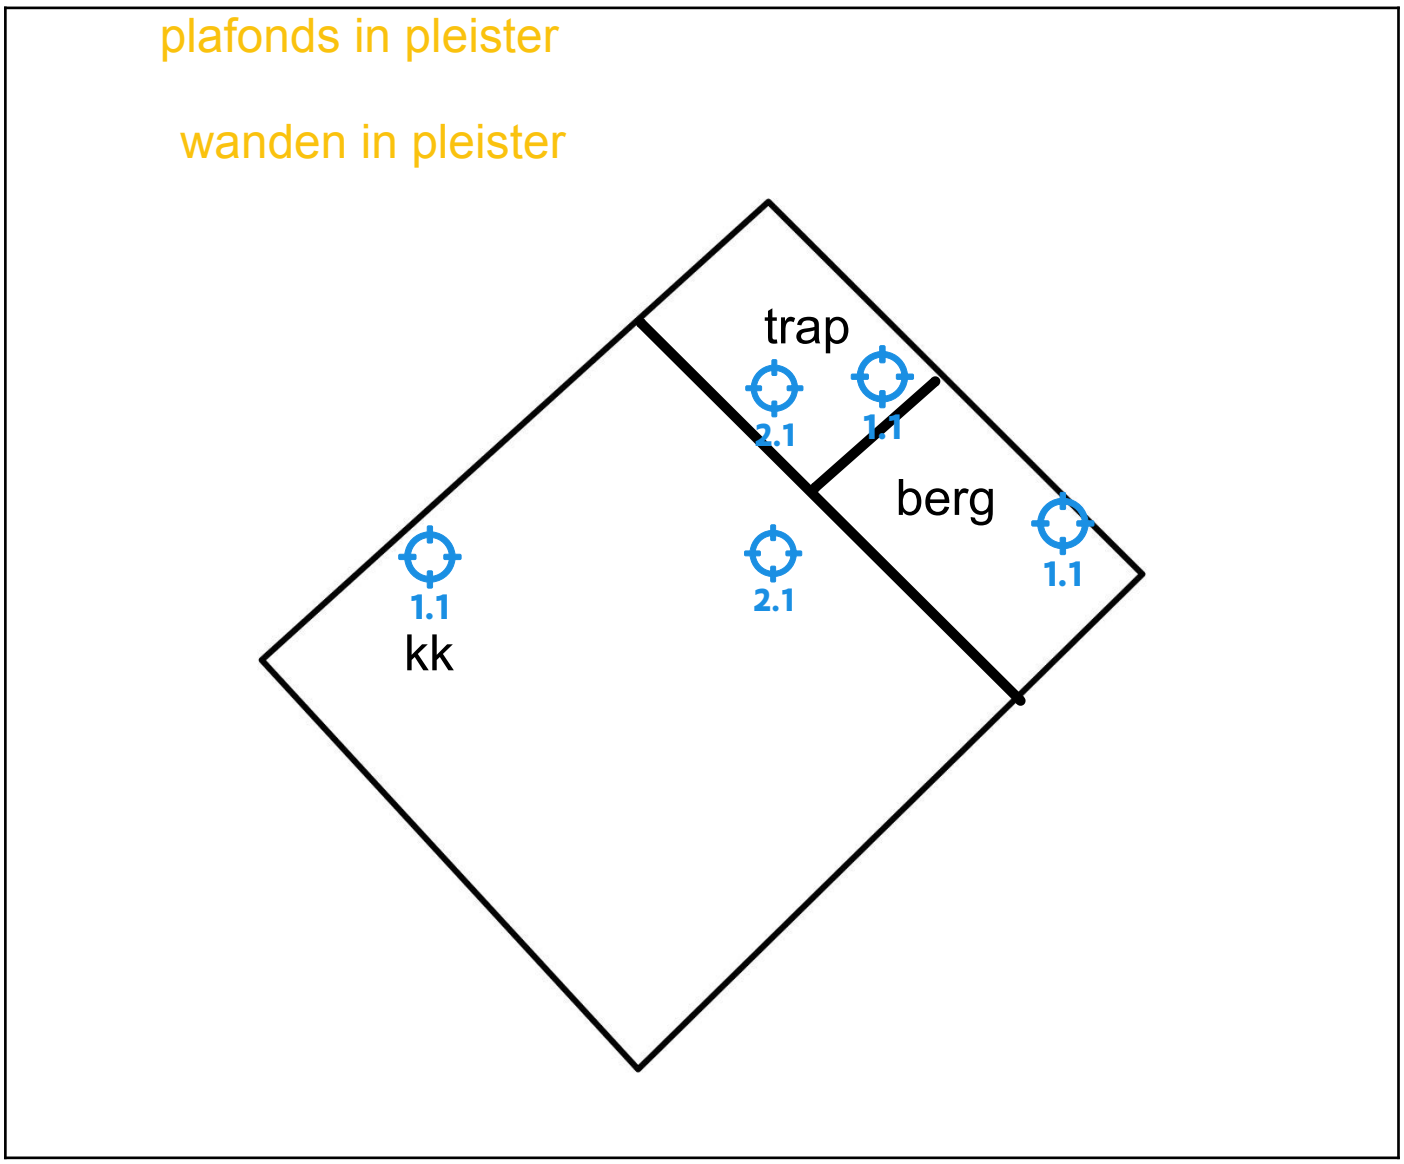
Plan 1.1: Hoofdgebouw plan gvl

Beschrijving	Type	Actie
1. 1. pleisterwerk wanden	Geen asbest	-
1.1 Code: mm01	Mengmonster	-
2. 2. pleisterwerk plafond	Geen asbest	-
2.1 Code: mm02	Mengmonster	-

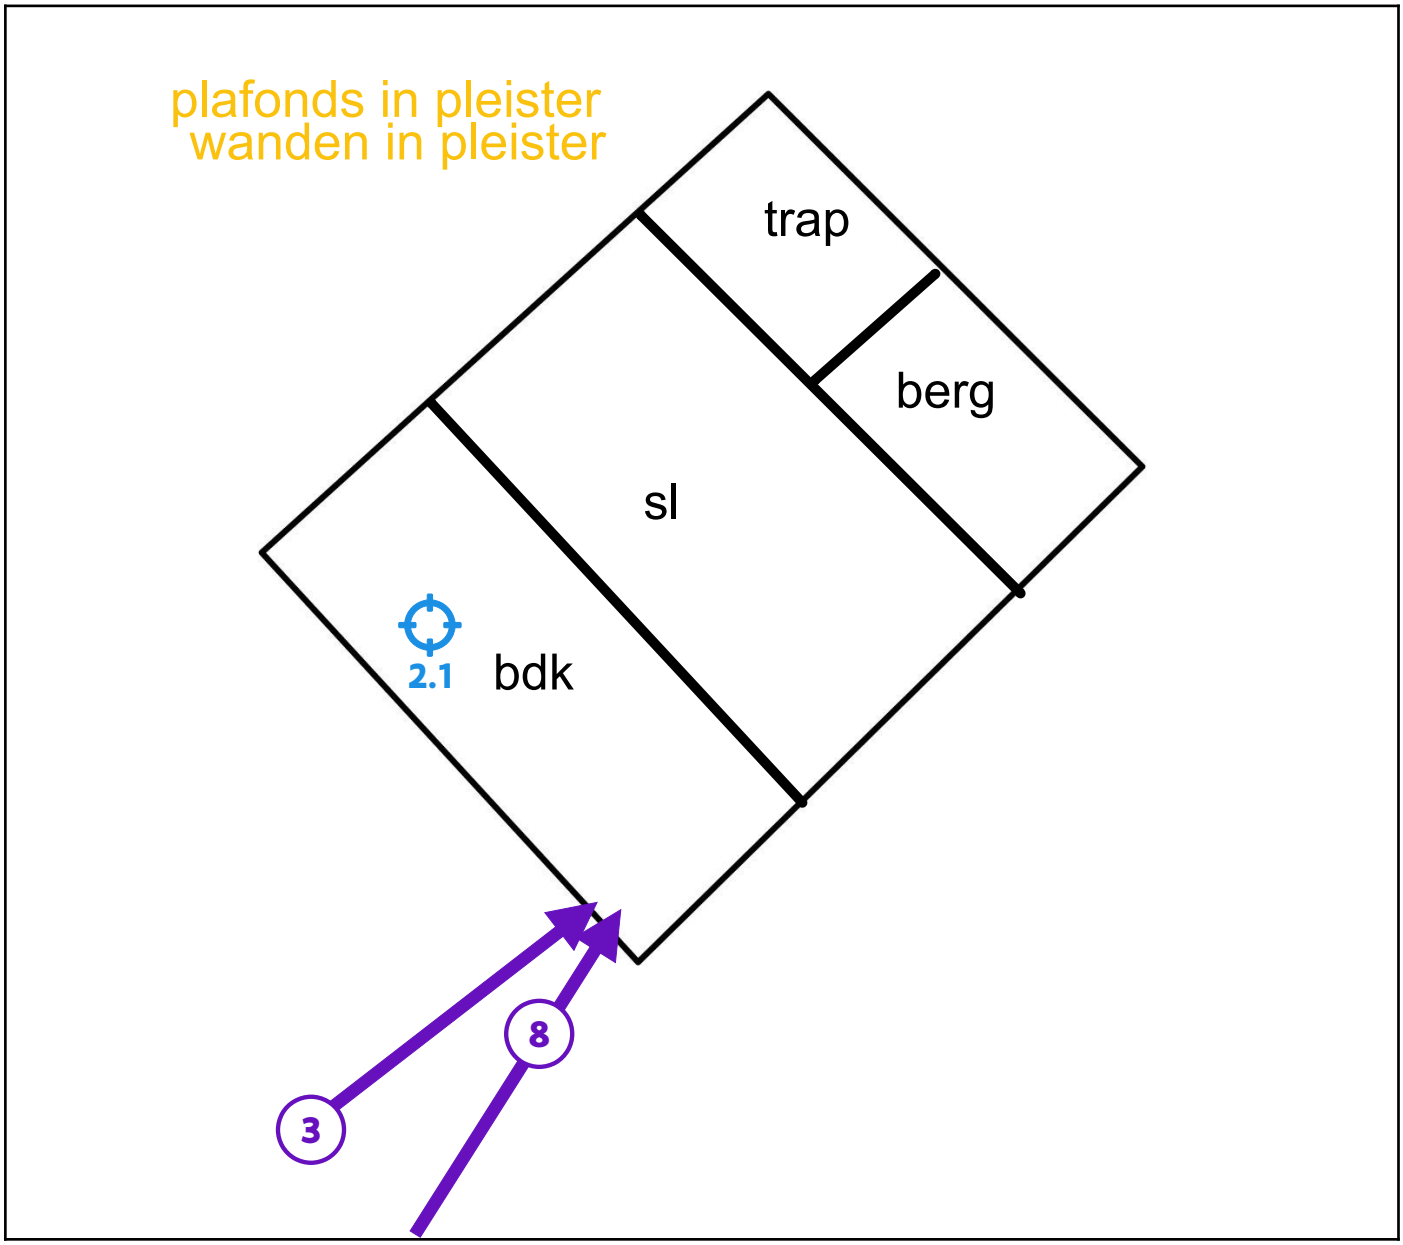
Plan 1.2: Hoofdgebouw plan 1e

Beschrijving	Type	Actie
1. 1. pleisterwerk wanden	Geen asbest	-
2. 2. pleisterwerk plafond	Geen asbest	-
2.1 Code: mm02	Mengmonster	-
3. 7. Ketel: Geen asbest verdachte pakkingen waarneembaar	Overige ruimte of materiaal	-

8. 8. buisisolatie verwarmingsbuizen: niet aanwezig	Overige ruimte of materiaal	-

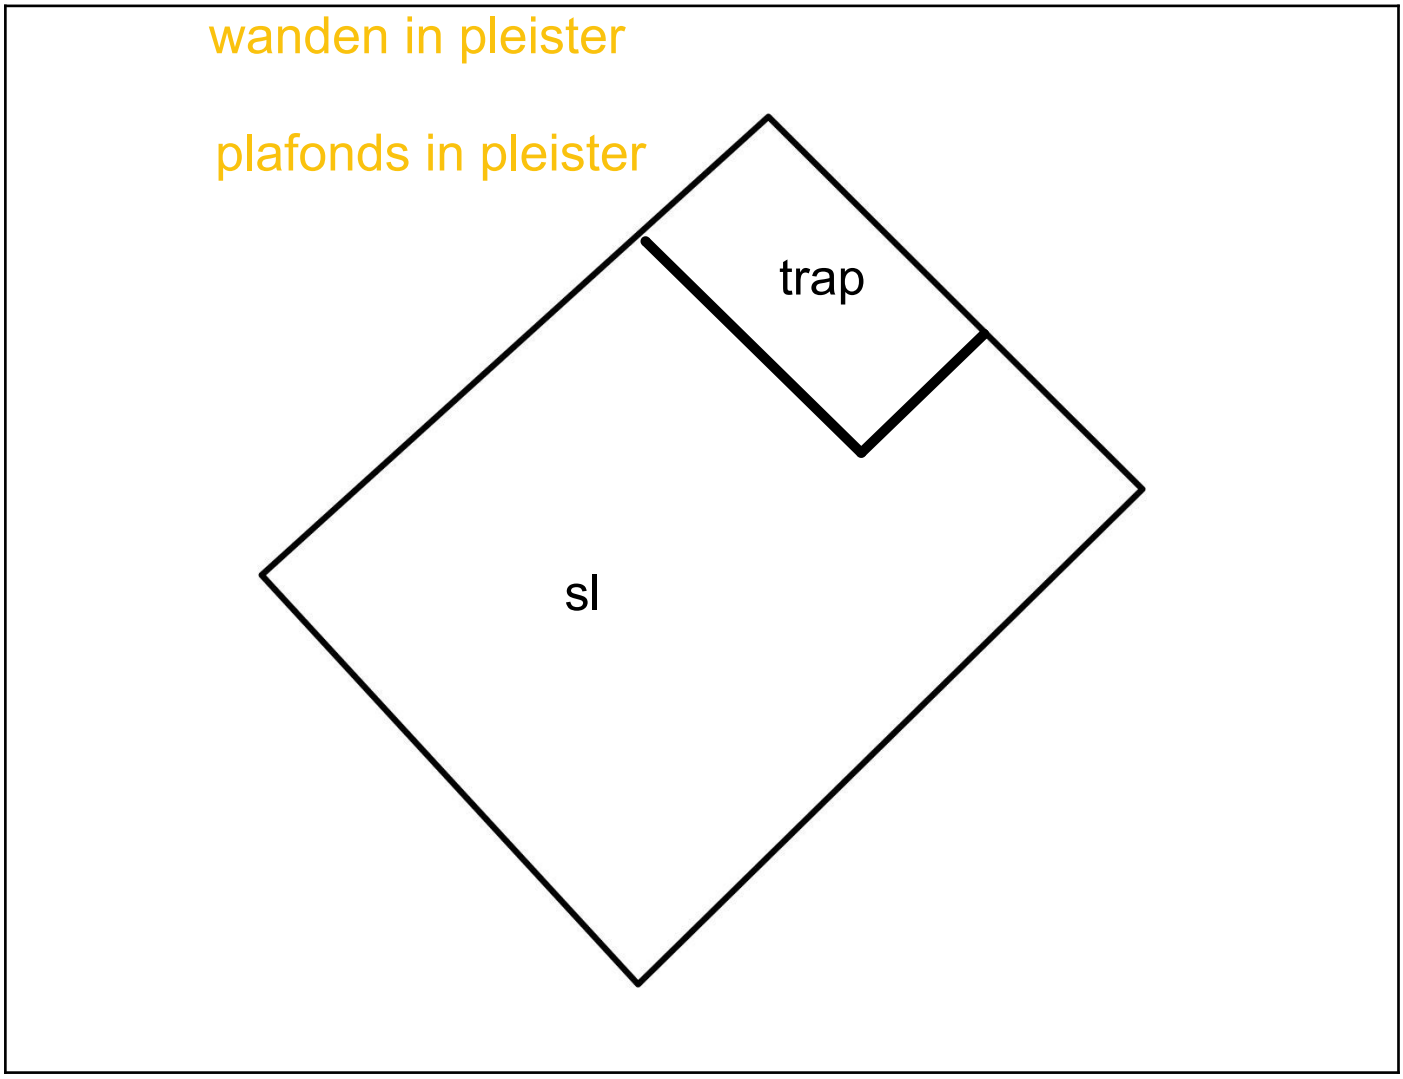
Plan 1.3: Hoofdgebouw plan 2e

Beschrijving	Type	Actie
1. 1. pleisterwerk wanden	Geen asbest	-
2. 2. pleisterwerk plafond	Geen asbest	-

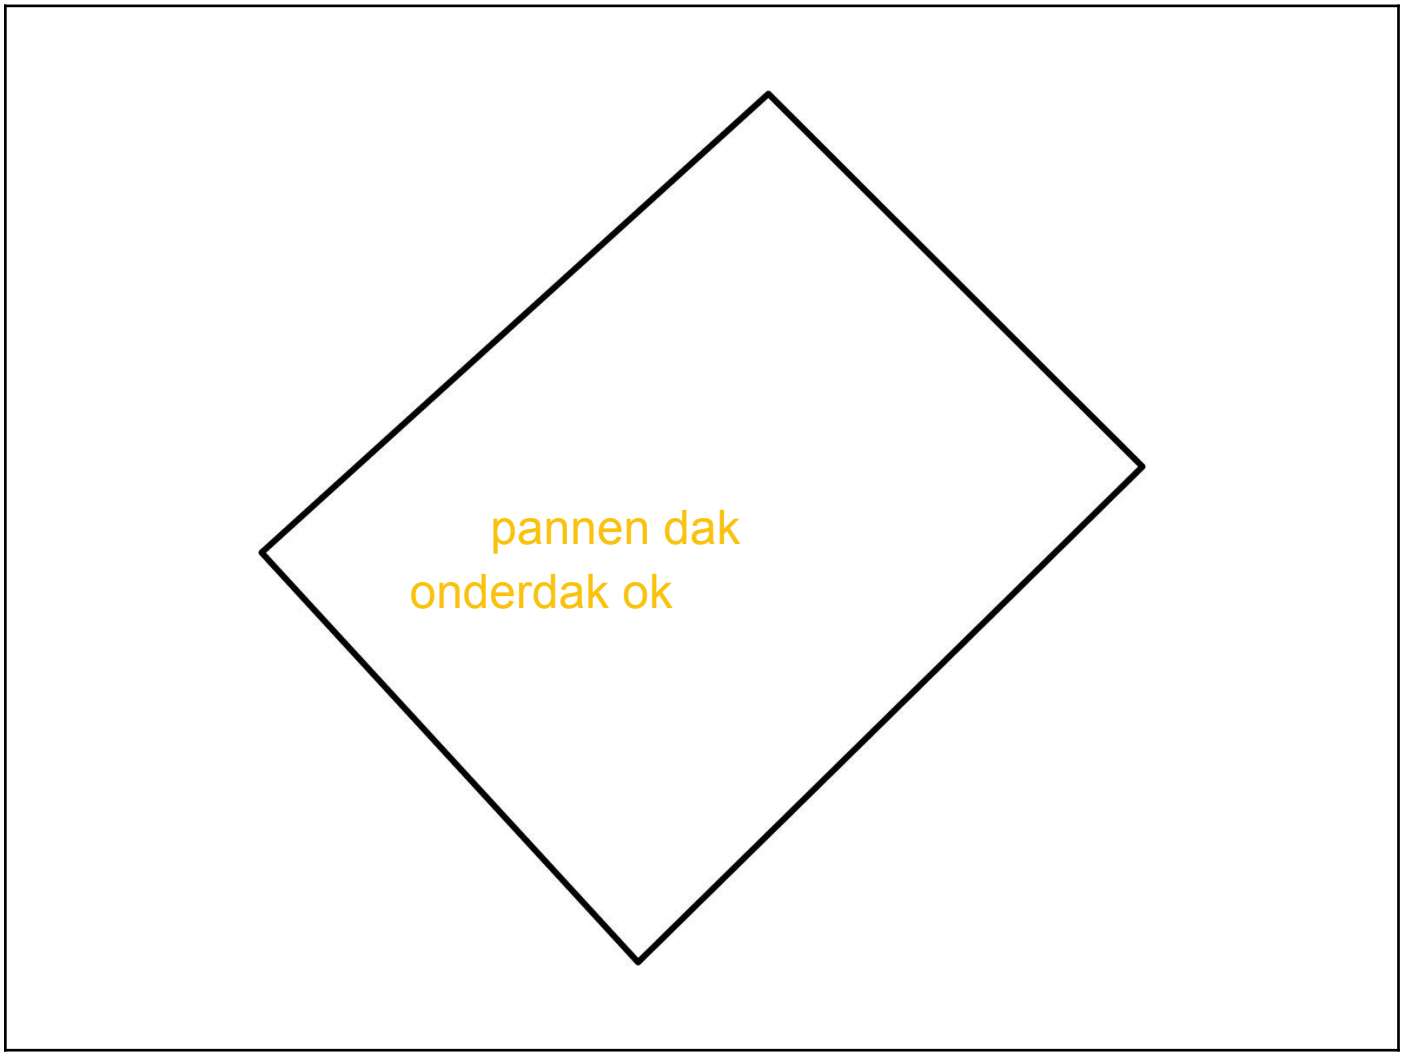
Plan 1.4: Hoofdgebouw plan dak

Beschrijving	Type	Actie
4. 92. Onderdak type: niet asbest verdacht	Overige ruimte of materiaal	-
6. 3. Dak type: niet asbest verdacht	Overige ruimte of materiaal	-

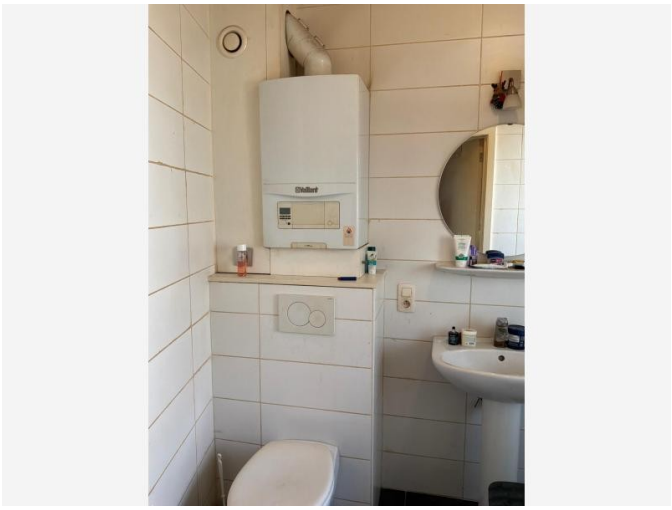
Beschrijving	Notitie	Terug te vinden op plannen
Fiche 3: 7. Ketel: Geen asbest verdachte pakkingen waarneembaar	Aan de ketel zijn geen asbest verdachte pakkingen waar te nemen. Indien de ketel een bouwjaar van voor 2001 heeft kunnen er zich mogelijks binnen in de ketel nog asbest verdachte pakkingen bevinden.	Plan 1.2: Hoofdgebouw plan 1e
Fiche 4: 92. Onderdak type: niet asbest verdacht	Dit onderdak type is niet asbest verdacht. (Deze zijn steeksproefsgewijs vastgesteld en kunnen, indien de vastelling dit niet toeliet, geen uitspraak doen over het volledige onderdak.)	Plan 1.4: Hoofdgebouw plan dak
Fiche 5: 4. mastiek type: niet asbest verdacht	Aanwezig in alle ramen, buiten de andere aangeduide types. Dit type mastiek is niet asbest verdacht	-
Fiche 6: 3. Dak type: niet asbest verdacht	Dit dak type is niet asbest verdacht.	Plan 1.4: Hoofdgebouw plan dak
