Asbestinventarisattest

Spoorwegstraat 220, 8200 Brugge

Attestnummer : **20260507-000480.000**
Uitgegeven op : **07.05.2026**
Geldig tot : **07.05.2031**

Niet-asbestveilig

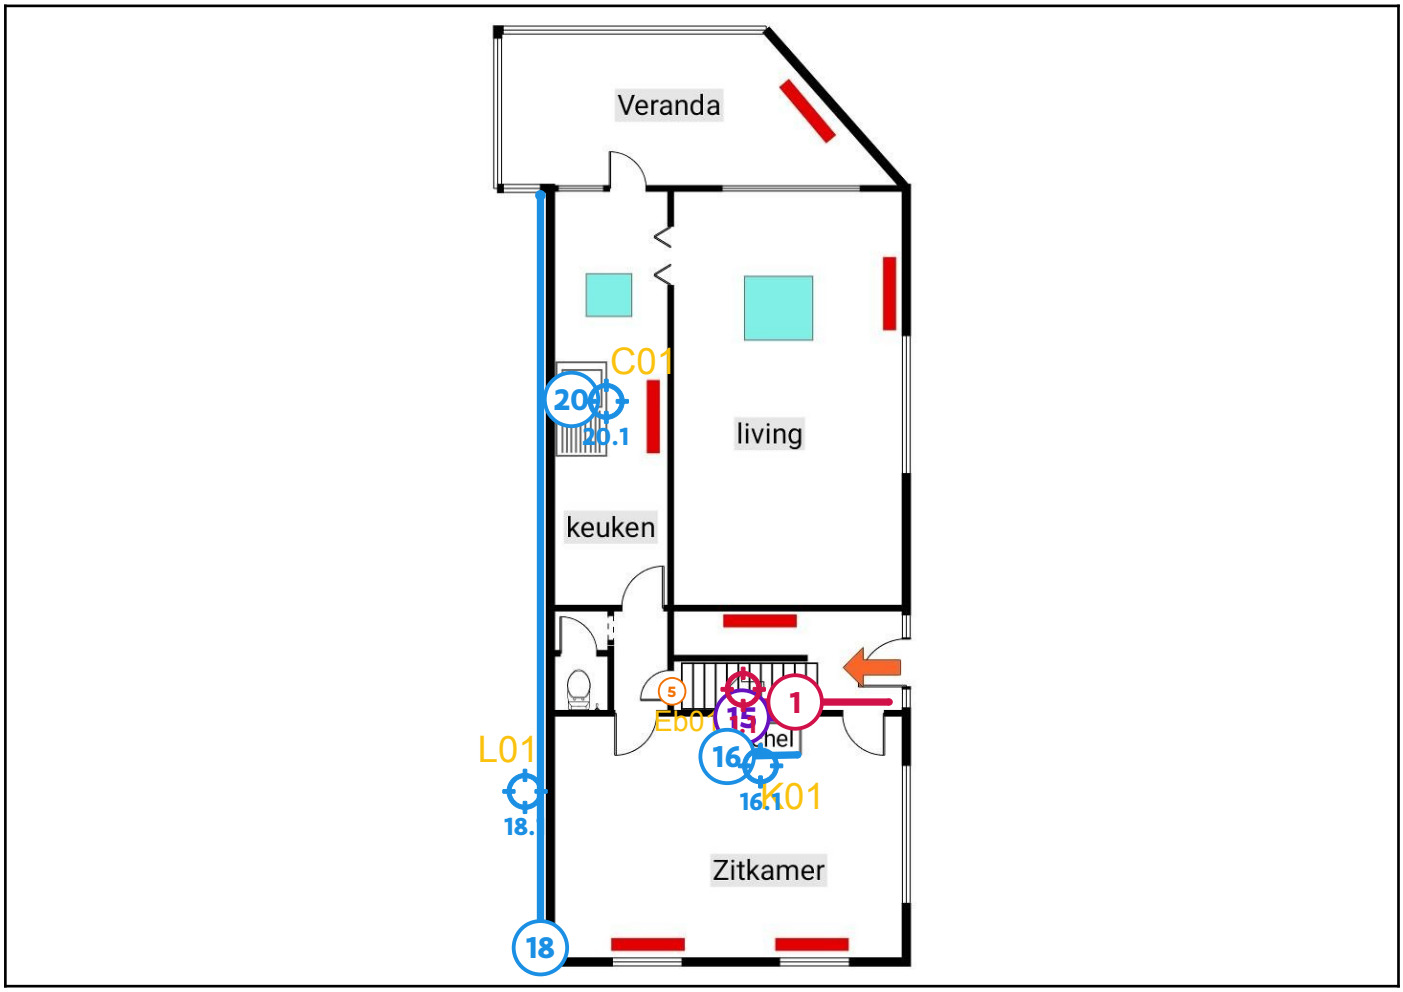
Plan 1.1: grondplan

Beschrijving	Type	Actie
1. Cementbuis in keldertje als koker voor leidingen	Asbestmateriaal	Dringend verwijderen
1.1 Code: Eb01	Puntmonster	-
5. Bakeliet schakelaars/stopcontacten/aftakdozen	Asbestmateriaal	Verwijderen
15. Lijm wandtegels schouw living	Advies	-
16. Kachelkoord	Geen asbest	-
16.1 Code: K01	Puntmonster	-
18. Zijgevel met leien	Geen asbest	-

18.1 Code: L01	Puntmonster	-
20. Coating spoelbak	Geen asbest	-
20.1 Code: C01	Puntmonster	-

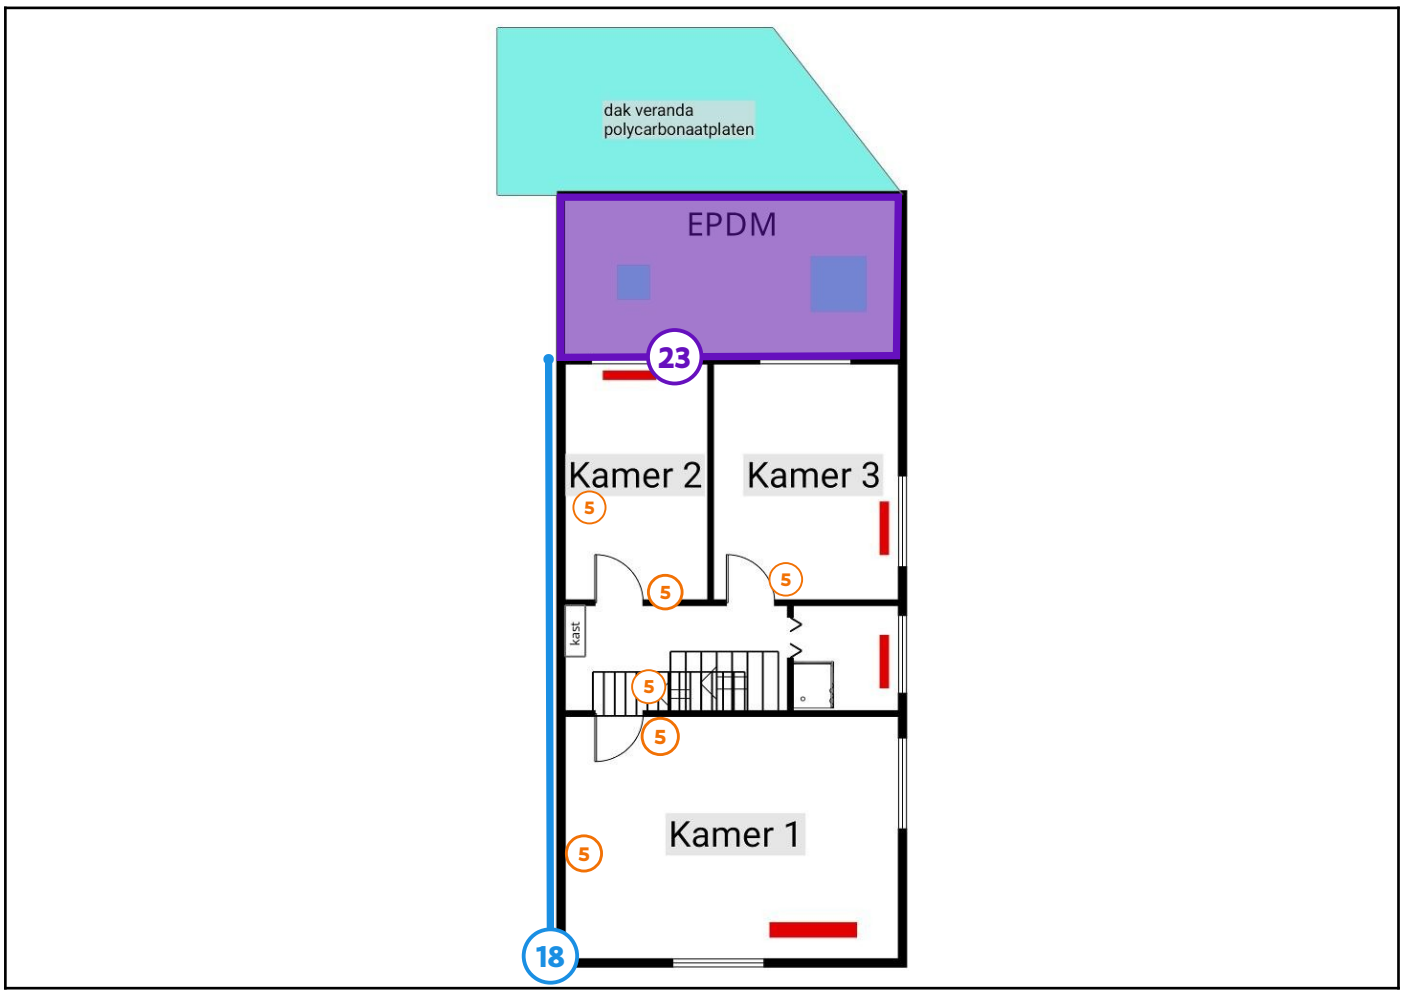
Plan 1.3: verdiep

Beschrijving	Type	Actie
5. Bakeliet schakelaars/stopcontacten/aftakdozen	Asbestmateriaal	Verwijderen
18. Zijgevel met leien	Geen asbest	-
23. Dakbedekking plat dak aanbouw in EPDM (niet verdacht)	Overige ruimte of materiaal	-

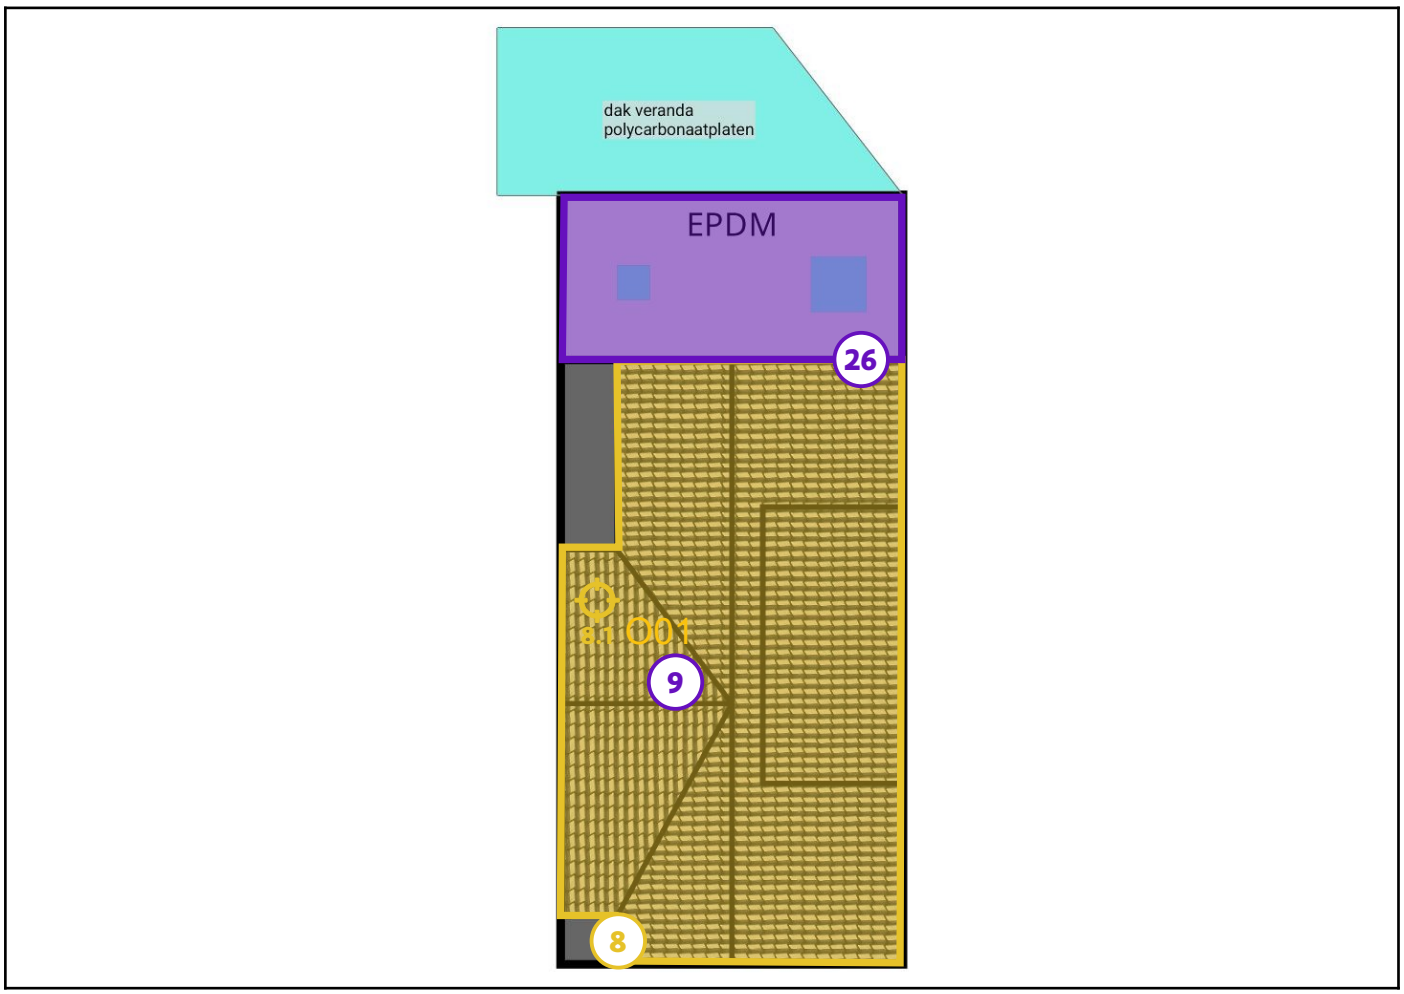
Plan 1.7: dakenplan

Beschrijving	Type	Actie
8. Onderdak woning type menuiserite	Asbestmateriaal	Zorgvuldig beheren
8.1 Code: O01	Puntmonster	-
9. Schoorsteen met vermoedelijk ingewerkt rookgaskanaal woning en garage	Beperking	-
26. Materialen onder de EPDM-laag plat dak aanbouw	Overige ruimte of materiaal	-

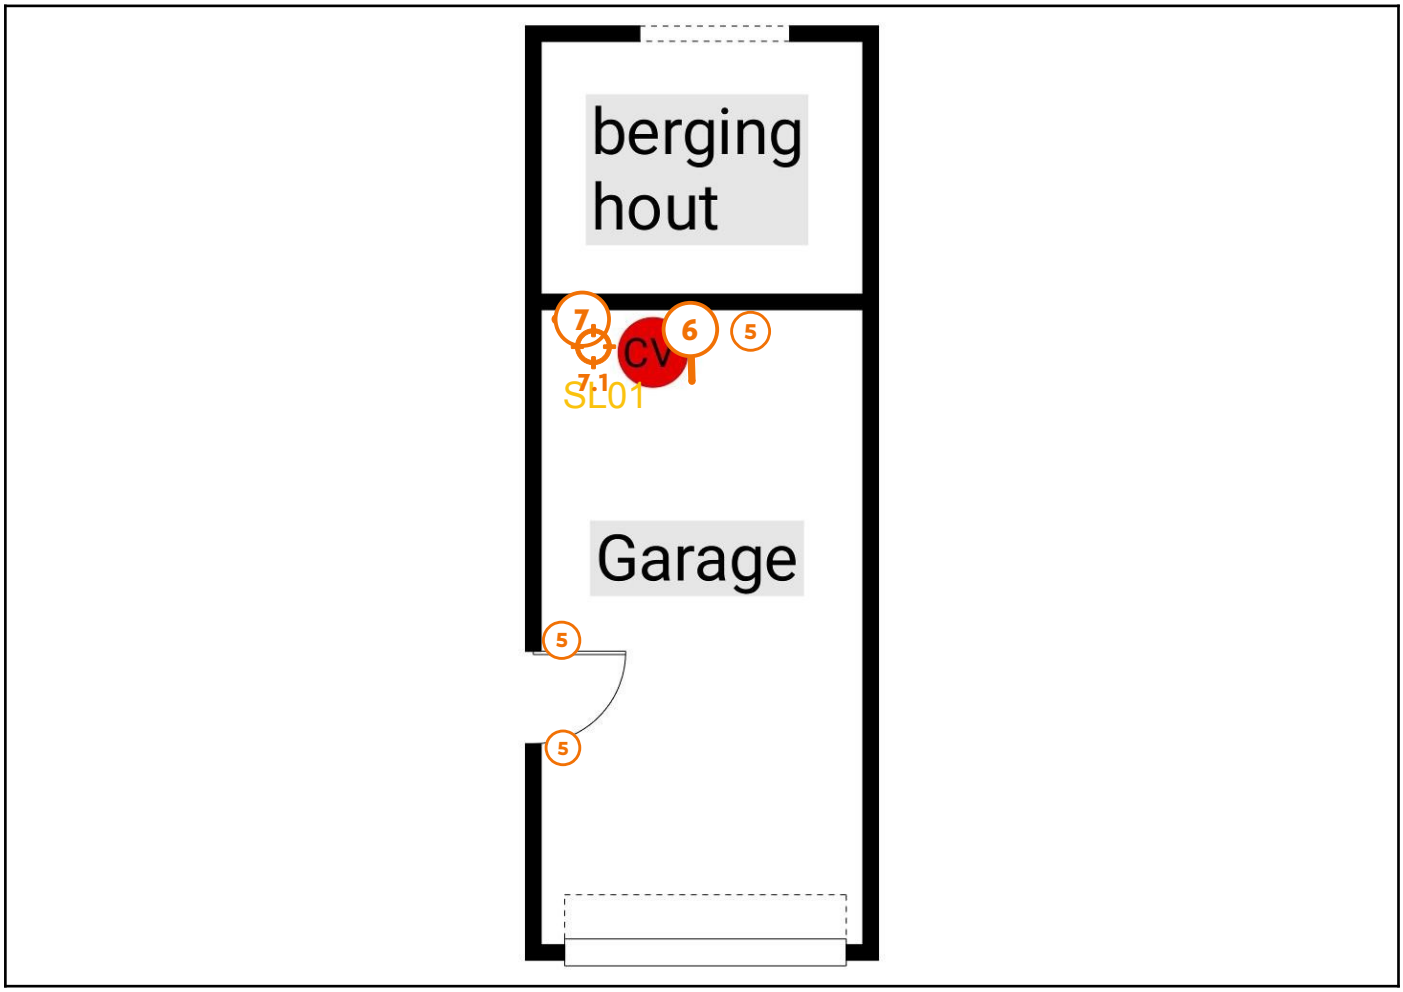
Plan 1.9: grondplan garage

Beschrijving	Type	Actie
5. Bakeliet schakelaars/stopcontacten/aftakdozen	Asbestmateriaal	Verwijderen
6. Pakking brander - CV-ketel	Asbestmateriaal	Verwijderen
7. Roetluik in garage	Asbestmateriaal	Verwijderen
7.1 Code: SL01	Puntmonster	-

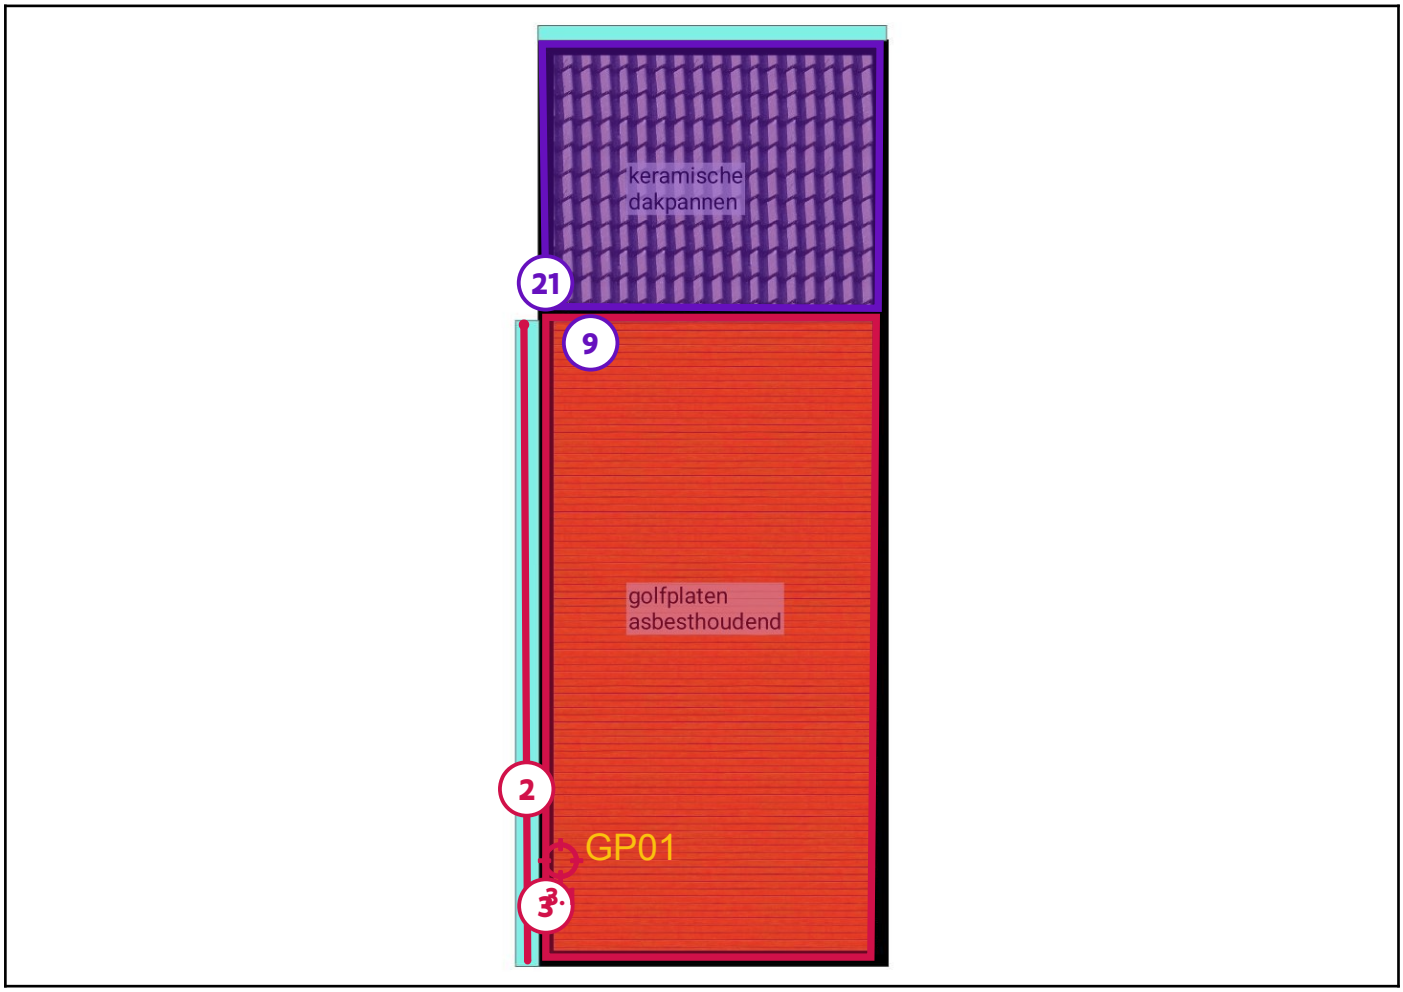
Plan 1.10: dakplan garage

Beschrijving	Type	Actie
2. Mos in de dakgoot garage	Asbestmateriaal	Dringend verwijderen
3. Dak garage bestaande uit golfplaten	Asbestmateriaal	Dringend verwijderen
3.1 Code: G01	Puntmonster	-
9. Schoorsteen met vermoedelijk ingewerkt rookgaskanaal woning en garage	Beperking	-
21. Dakbedekking berging aangebouwd aan garage bestaande uit dakpannen	Overige ruimte of materiaal	-

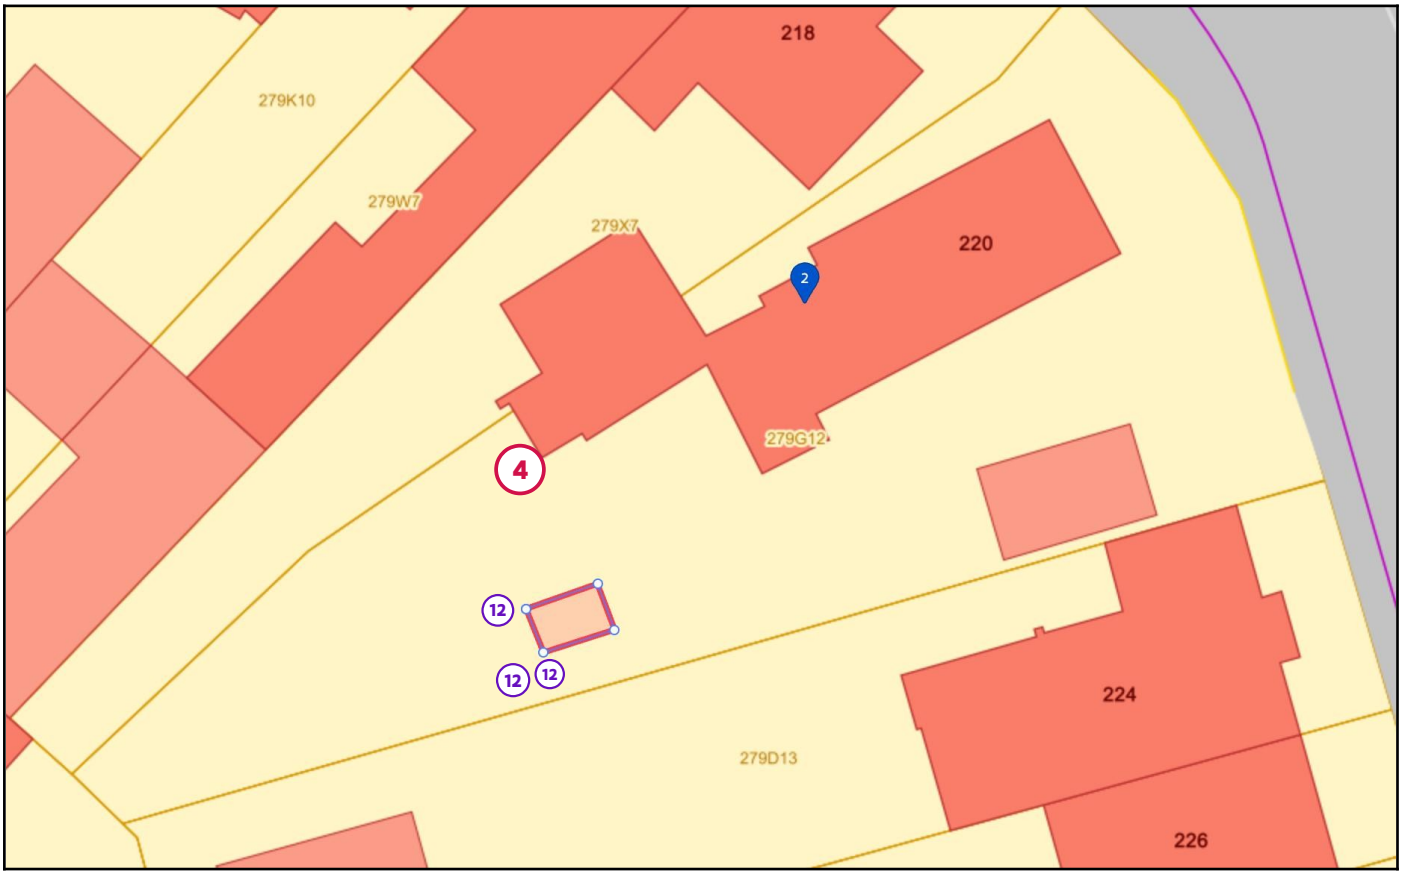
Plan 3.2: Situering bloembakken

Beschrijving	Type	Actie
4. Afval (stukje buis)	Asbestmateriaal	Dringend verwijderen
12. Bloembak	Roerend goed	-

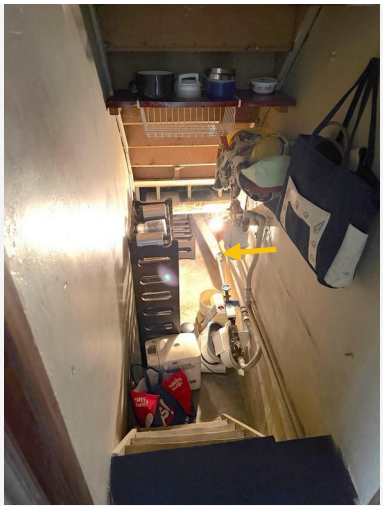
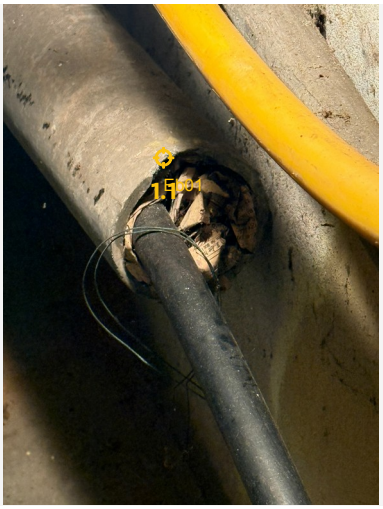
Fiche 1: Cementbuis in keldertje als koker voor leidingen

Dringend verwijderen

Eindbeoordeling materiaalrisico	Hoog materiaalrisico en/of hoge kans op vezelvrijgave

Gebondenheid	Categorie 1: hechtgebonden in oorsprong
Asbestsoort (vezeltype)	Crocidoliet aanwezig
Asbestconcentratie	Laag (< 50%)
Afschermingsgraad van het gehele materiaal	Geheel of deels vrij aan de binnenlucht, maar geen contact met binnenluchtstromen
Toestand van het materiaal	Matig beschadigd, matig verweerd

#	Type	Referentie	Resultaat
1.1	Puntmonster	Eb01	Crocidoliet, Chrysotiel

- Sluit de ruimte luchtdicht af en vermijd het betreden van de ruimte.
- Verwijder dit asbestmateriaal zo snel mogelijk. Volg de toestand goed op.

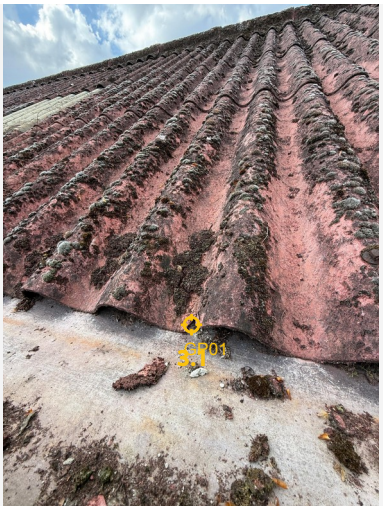
Fiche 3: Dak garage bestaande uit golfplaten

Dringend verwijderen

Eindbeoordeling materiaalrisico	Hoog materiaalrisico en/of hoge kans op vezelvrijgave

Gebondenheid	Categorie 1: hechtgebonden in oorsprong
Asbestsoort (vezeltype)	Crocidoliet aanwezig
Asbestconcentratie	Laag (< 50%)
Afschermingsgraad van het gehele materiaal	Geheel of deels vrij aan de buitenlucht, maar geen contact met binnenlucht
Toestand van het materiaal	Zwaar beschadigd, zwaar verweerd

#	Type	Referentie	Resultaat
3.1	Puntmonster	G01	Crocidoliet, Chrysotiel

- Verwijder dit asbestmateriaal zo snel mogelijk. Volg de toestand goed op.
- Hemelwater dat afspoelt van asbestcement daken of gevels kan asbestdeeltjes bevatten. Gebruik het enkel voor gesloten circuits (bv. spoelen toiletten). Reinig na het vervangen van het dak of de gevel de dakgoten en regenwaterput of -ton om asbesthoudend sediment of slib te verwijderen

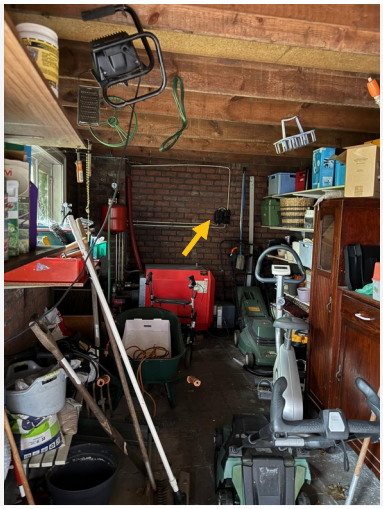
Fiche 5: Bakeliet schakelaars/stopcontacten/aftakdozen

Asbestmateriaal

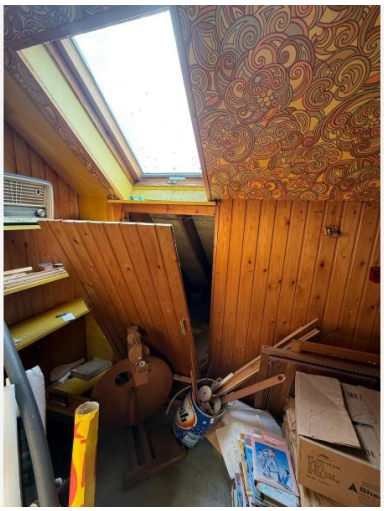
Fiche 14: Plafonds en afgewerkte schuine dakdelen in hout op dakverdiep

Advies

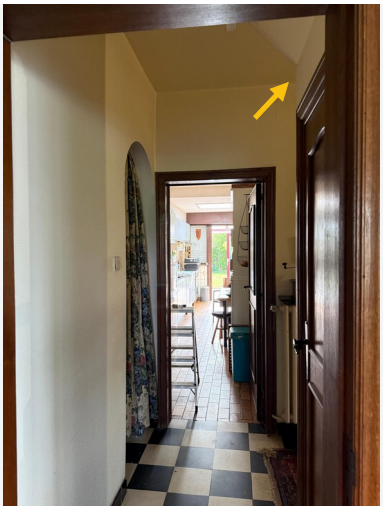
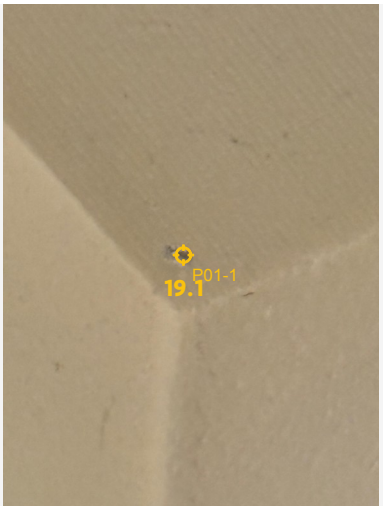
Fiche 19: Pleister plafonds

Geen asbest

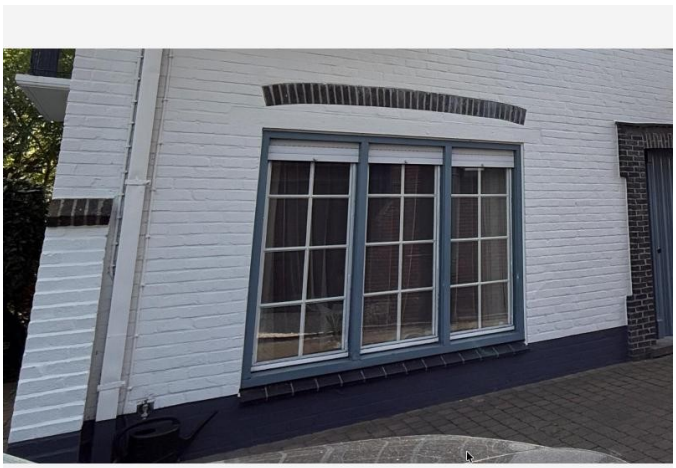
Beschrijving	Notitie	Terug te vinden op plannen
Fiche 27: Crepi (niet aanwezig)	Er is geen crepi aanwezig.	-
Fiche 28: Leidingisolatie (niet aanwezig)	Er is geen leidingisolatie aanwezig.	-
Fiche 29: Lift (niet aanwezig)	Er is geen lift in het gebouw.	-
Fiche 30: Kit (niet aanwezig)	De voeg tussen ramen en metselwerk is uitgevoerd met mortel.	-
