Asbestinventarisattest

Robert De Preesterstraat 97, 9700 Oudenaarde

Attestnummer : **20261105-000238.000**
Uitgegeven op : **05.11.2026**
Geldig tot : **05.11.2036**

Niet-asbestveilig

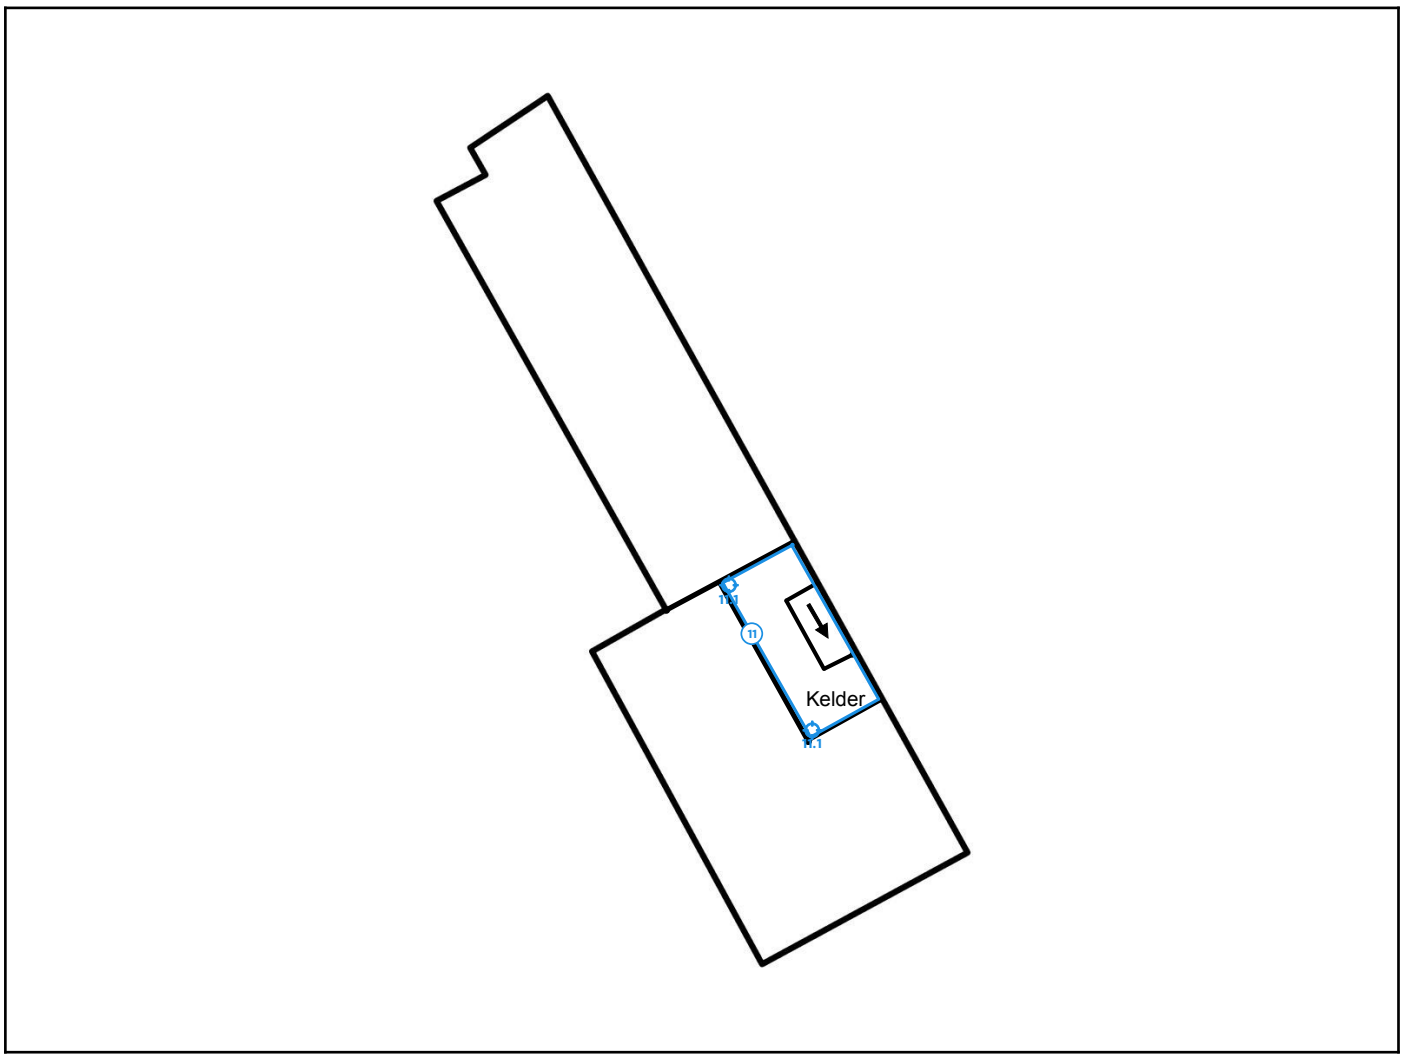
Plan 1.1: Kelder

Beschrijving	Type	Actie
11. Cementering muren	Geen asbest	-
11.1 Code: 3	Mengmonster	-

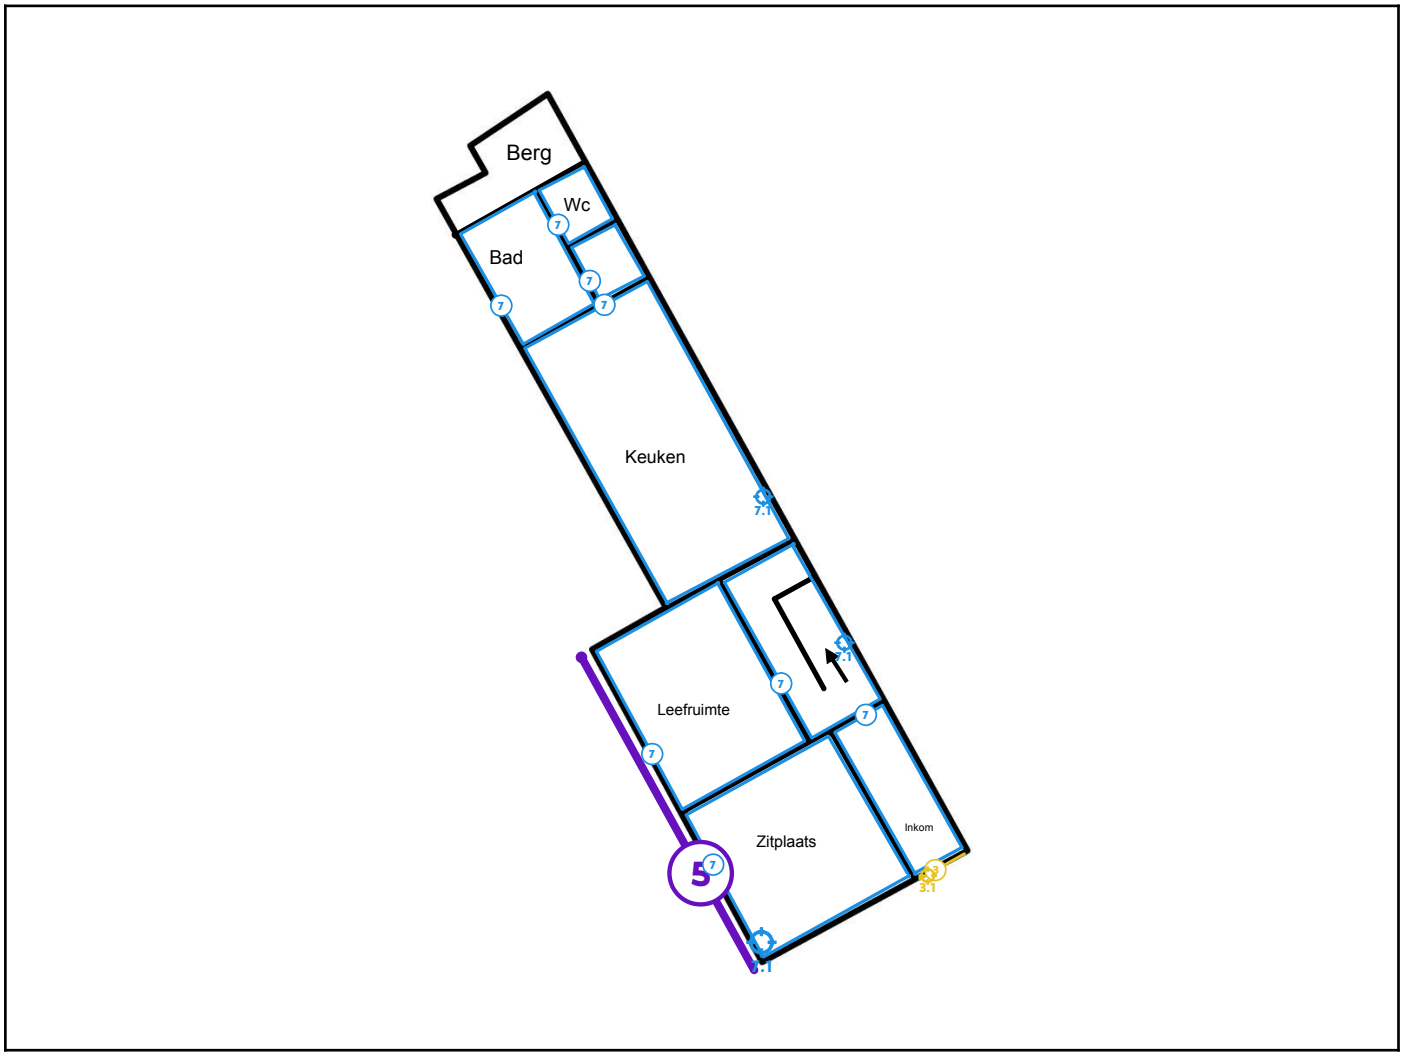
Plan 1.2: Gelijkvloers

Beschrijving	Type	Actie
3. Mastiek ramen/glas voordeur	Asbestmateriaal	Zorgvuldig beheren
3.1 Code: 4	Puntmonster	-
5. Bekleding zijgevel	Advies	-
7. Pleister muren	Geen asbest	-
7.1 Code: 1	Mengmonster	-

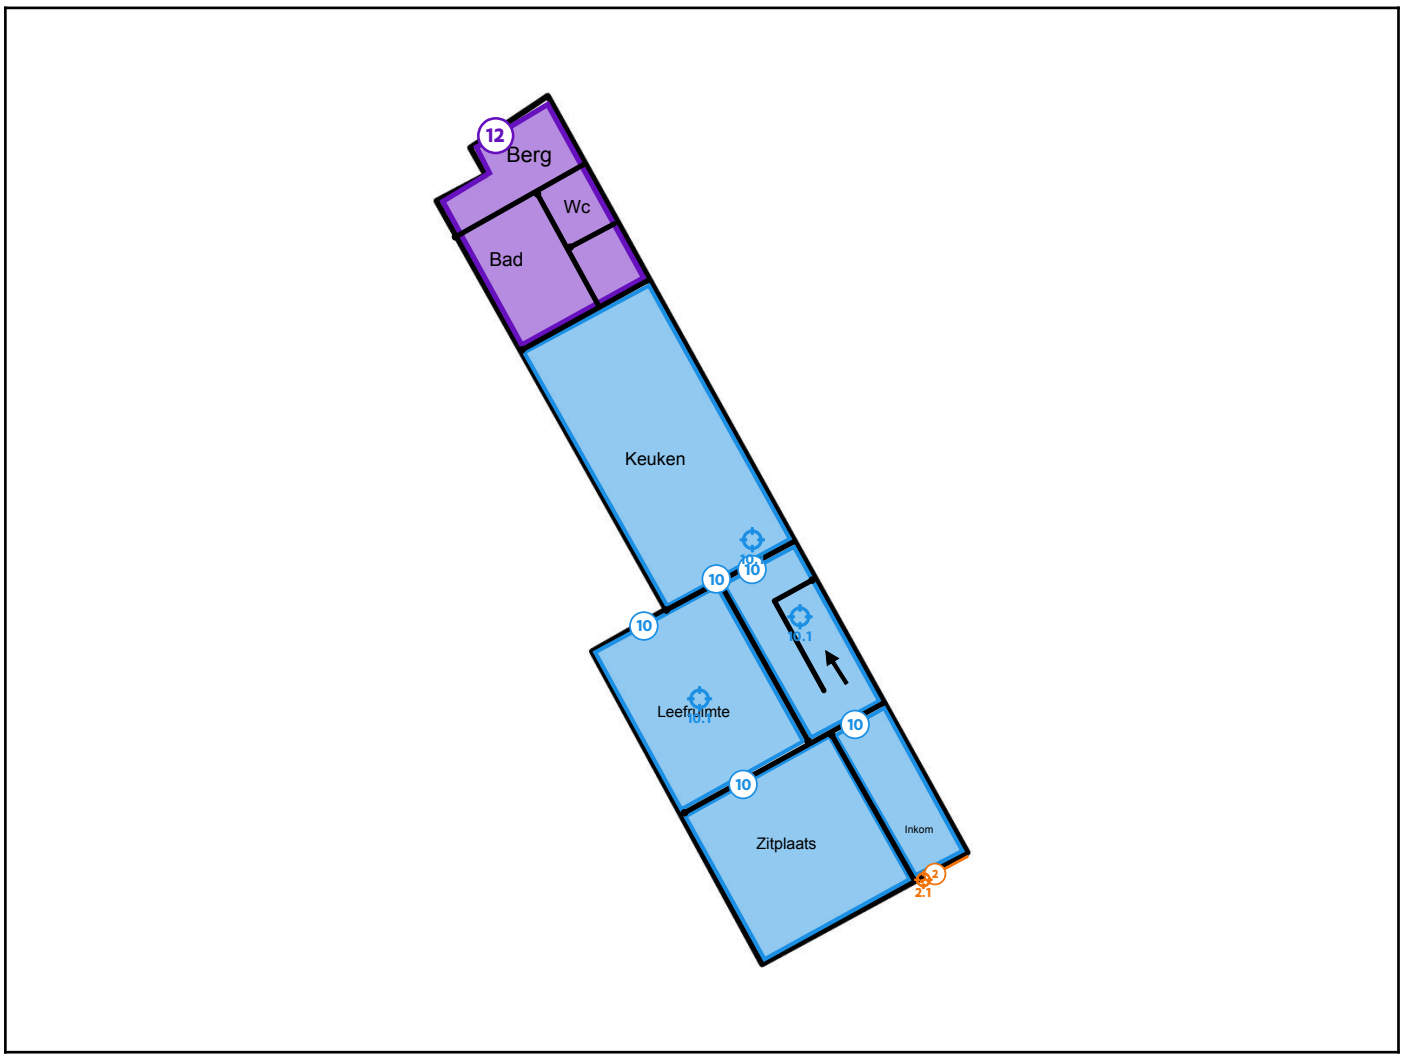
Plan 1.3: Gelijkvloers

Beschrijving	Type	Actie
2. Mastiek ramen/gevel voordeur	Asbestmateriaal	Verwijderen
2.1 Code: 7	Puntmonster	-
10. Pleister plafonds	Geen asbest	-
10.1 Code: 2	Mengmonster	-
12. Geen pleister plafonds	Overige ruimte of materiaal	-

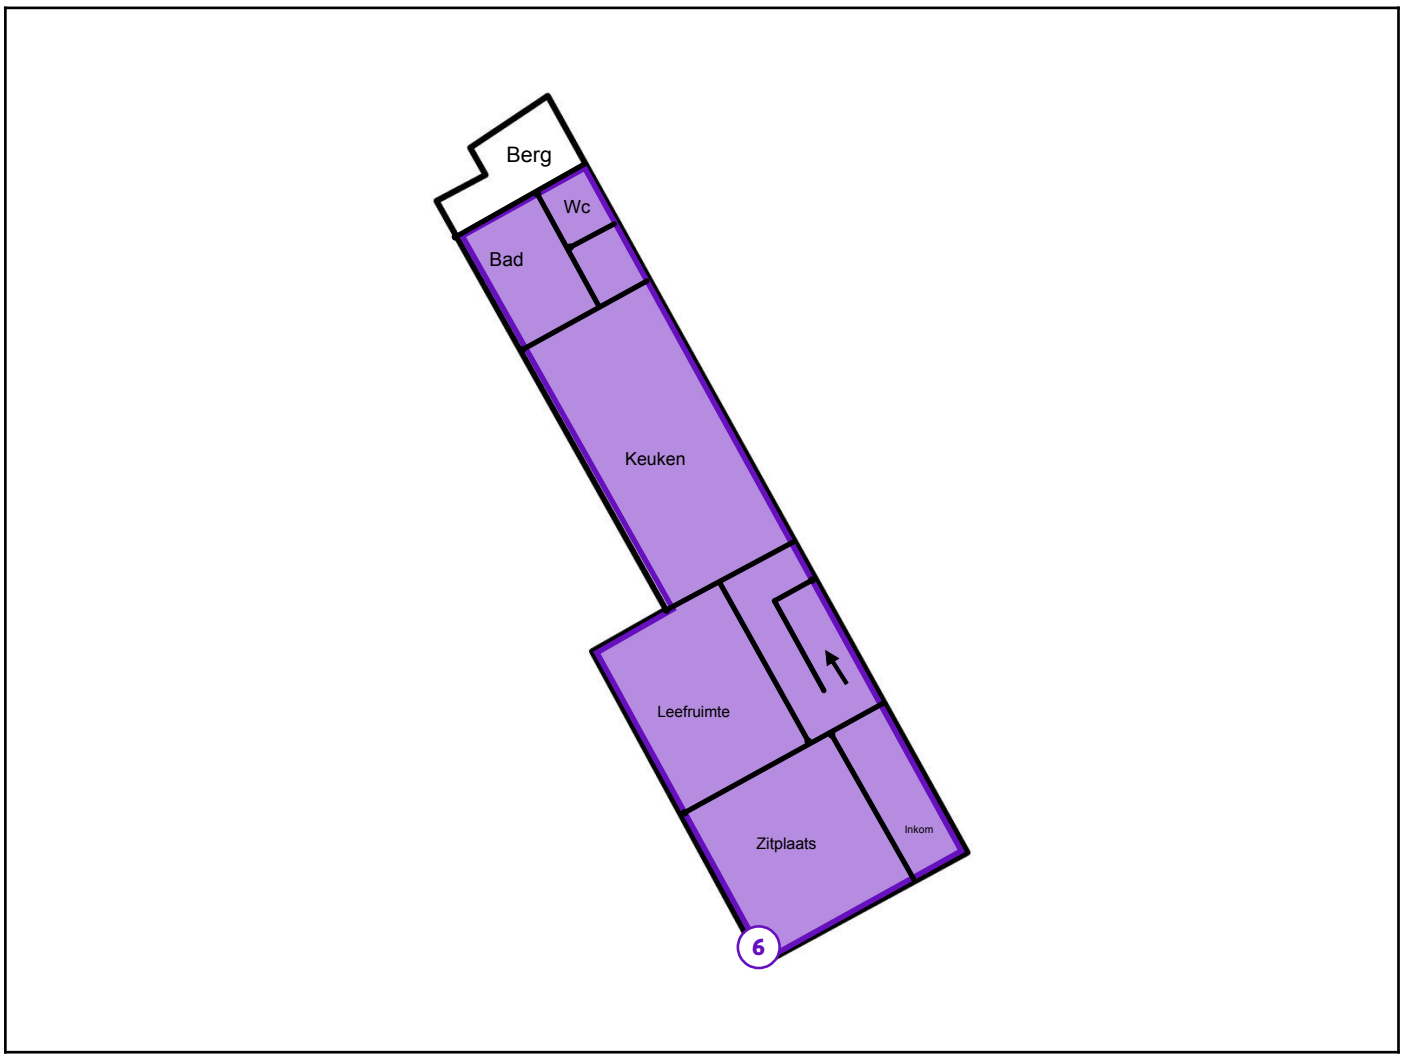
Plan 1.4: Gelijkvloers

Beschrijving	Type	Actie
6. Lijmlagen Vloer en wandbekleding	Advies	-

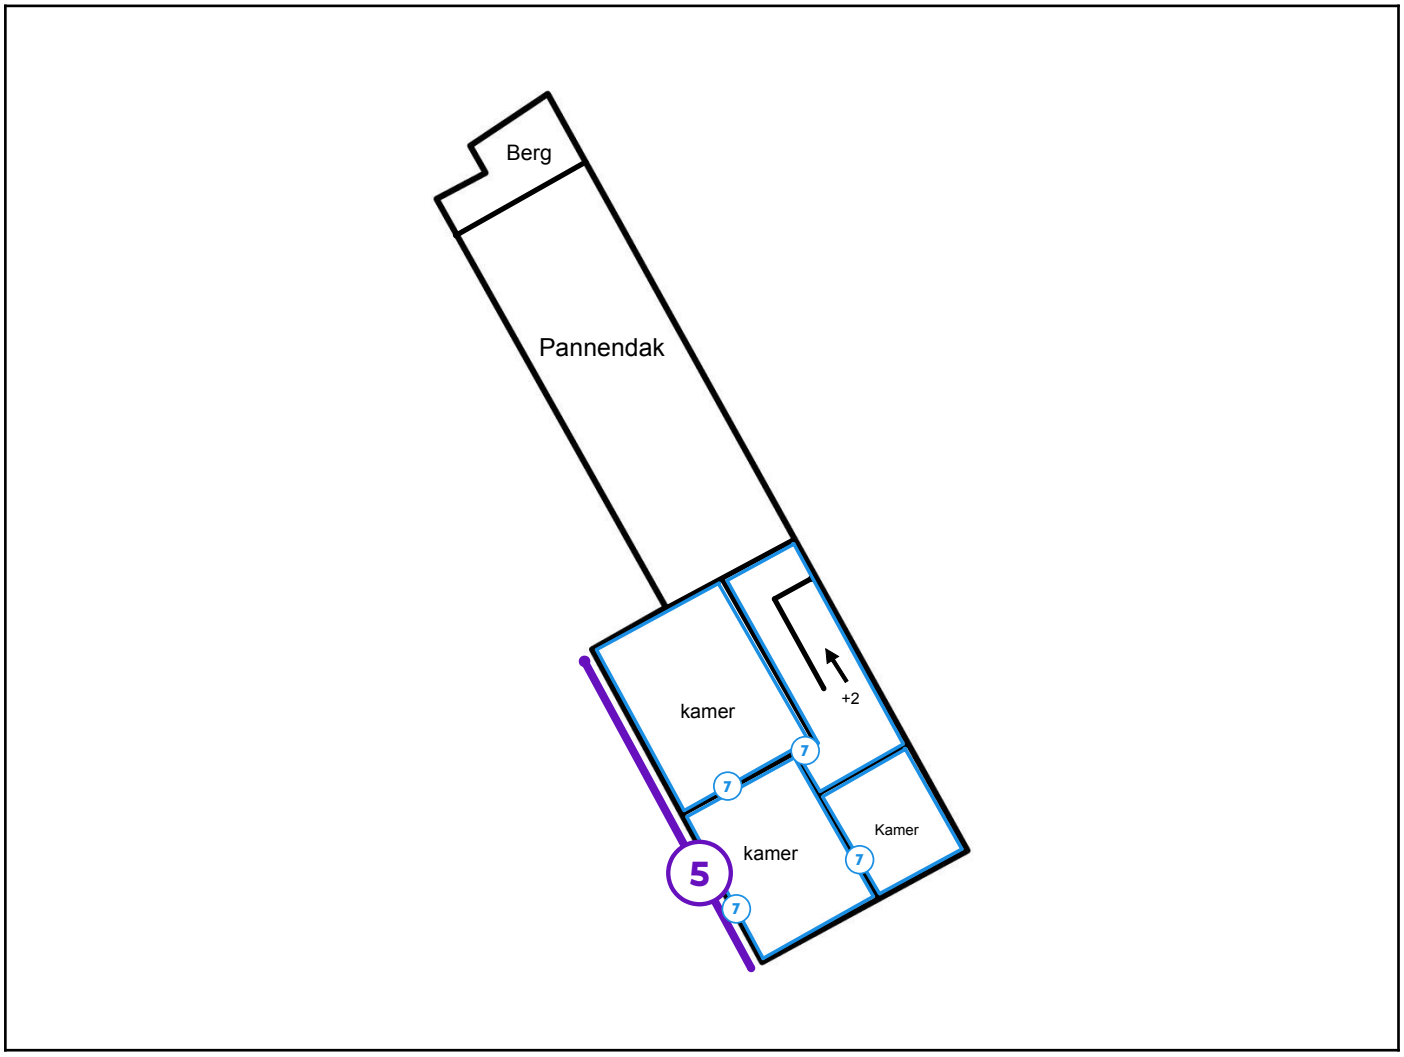
Plan 1.5: Verdieping +1

Beschrijving	Type	Actie
5. Bekleding zijgevel	Advies	-
7. Pleister muren	Geen asbest	-

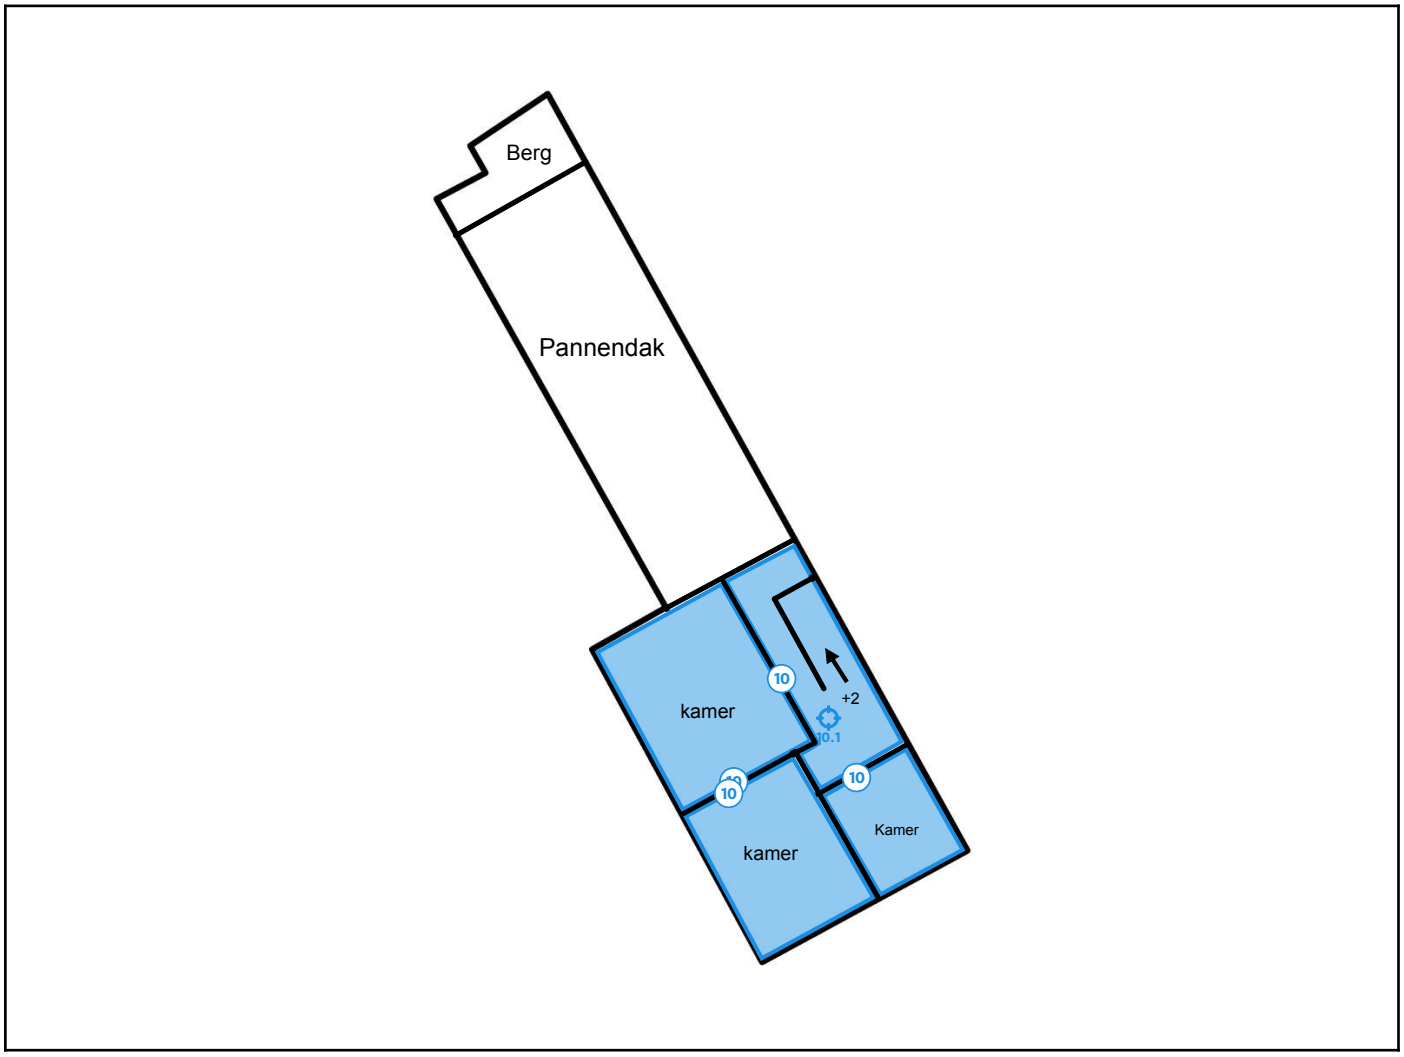
Plan 1.6: Verdieping +1

Beschrijving	Type	Actie
10. Pleister plafonds	Geen asbest	-
10.1 Code: 2	Mengmonster	-

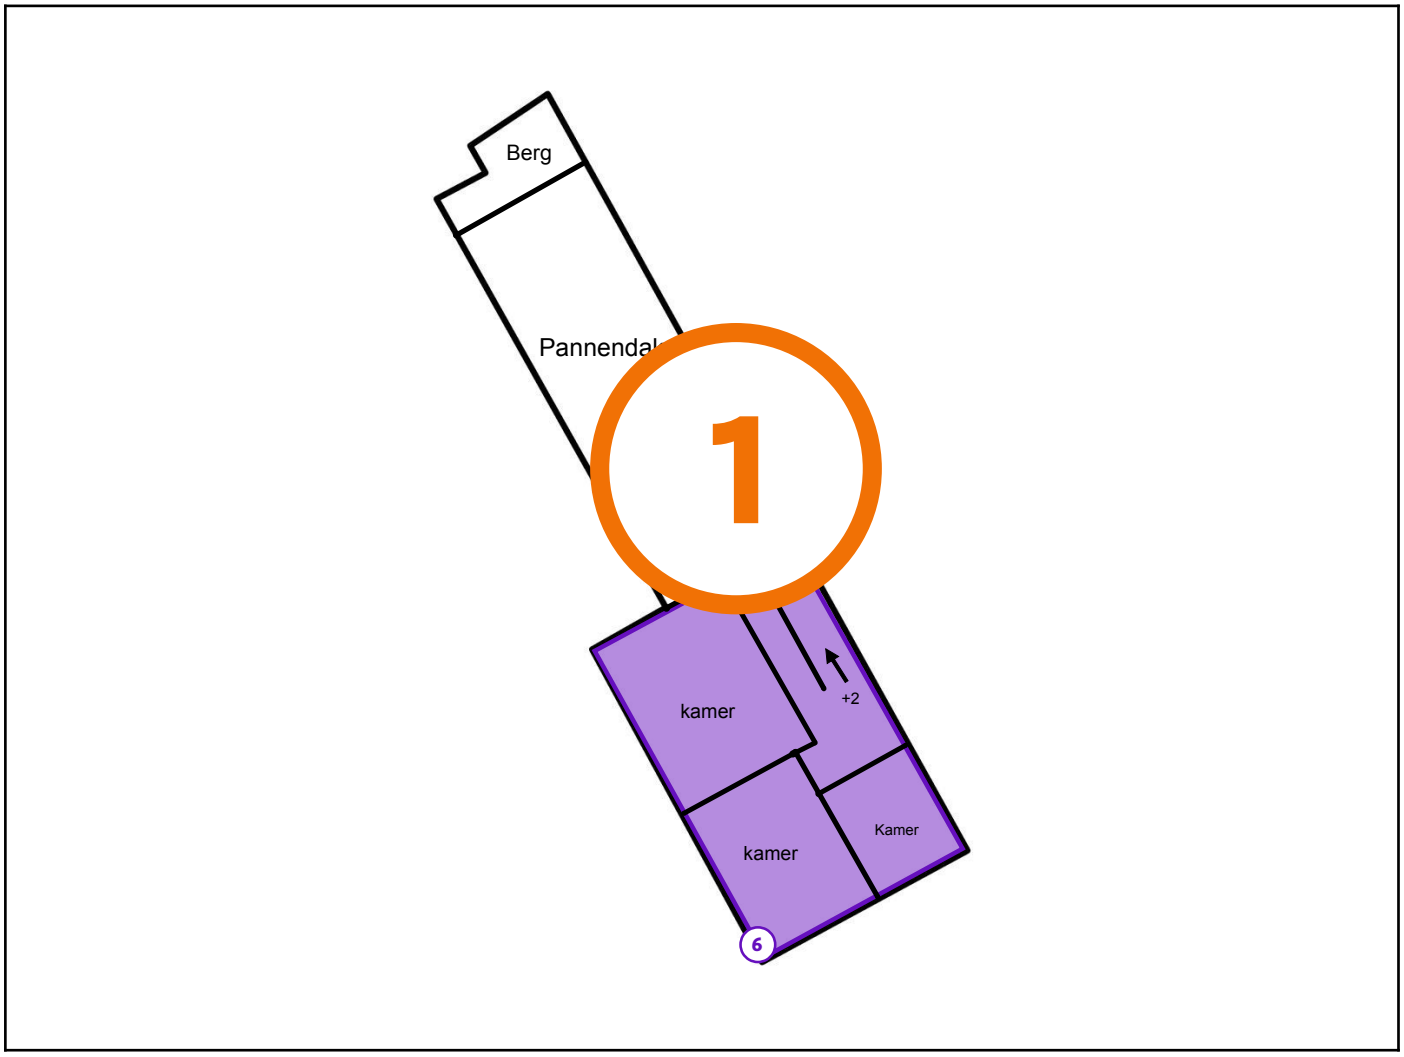
Plan 1.7: Verdieping +1

Beschrijving	Type	Actie
1. Schouwbuis asbestcement	Asbestmateriaal	Verwijderen
6. Lijmlagen Vloer en wandbekleding	Advies	-

Eindbeoordeling materiaalrisico	Verhoogd materiaalrisico en/of verhoogde kans op vezelvrijgave

Gebondenheid	Categorie 1: hechtgebonden in oorsprong
Asbestsoort (vezeltype)	Crocidoliet aanwezig
Asbestconcentratie	Laag (< 50%)
Afschermingsgraad van het gehele materiaal	Geheel of deels vrij aan de buitenlucht, maar geen contact met binnenlucht
Toestand van het materiaal	Matig beschadigd, matig verweerd

Verwijderen

- Zorg voor een veilig beheer. Vermijd het beschadigen van het asbestmateriaal. Controleer de toestand jaarlijks op wijzigingen.

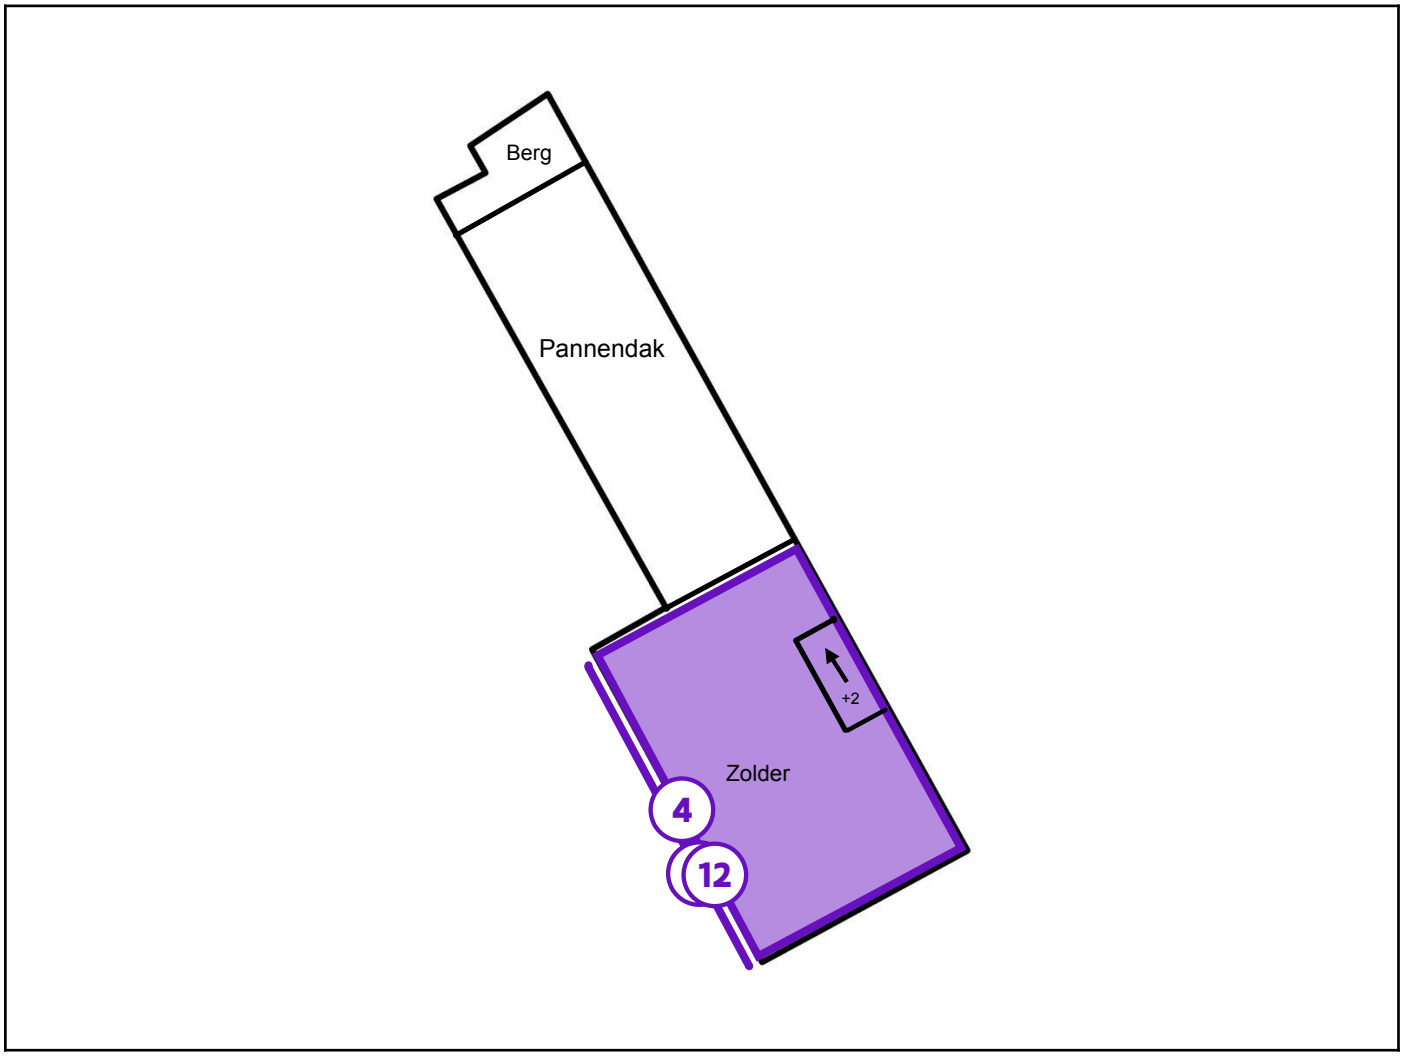
Plan 1.8: Zolderruimte

Beschrijving	Type	Actie
4. Inspectie aanwezigheid schouwen	Beperking	-
5. Bekleding zijgevel	Advies	-
12. Geen pleister plafonds	Overige ruimte of materiaal	-

Reden: Het te onderzoeken materiaal situeert zich hoger dan 3,50 m te rekenen vanaf een veilige ondergrond

Uitleg van de asbestdeskundige: De bovenzijde noch de binnenkant van de schouw kon worden geinspecteerd vanwege de hoogte .

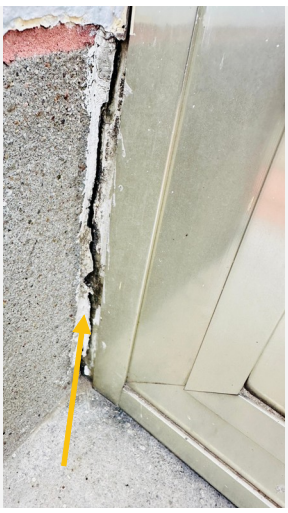
Fiche 2: Mastiek ramen/gevel voordeur

Het asbestmateriaal valt onder de mijlpaal van 2040.

Eindbeoordeling materiaalrisico	Verhoogd materiaalrisico en/of verhoogde kans op vezelvrijgave

Gebondenheid	Categorie 1: hechtgebonden in oorsprong
Asbestsoort (vezeltype)	Alleen chrysotiel aanwezig
Asbestconcentratie	Laag (< 50%)
Afschermingsgraad van het gehele materiaal	Geheel of deels vrij aan de buitenlucht, maar geen contact met binnenlucht
Toestand van het materiaal	Matig beschadigd, matig verweerd

#	Type	Referentie	Resultaat
2.1	Puntmonster	7	Chrysotiel

Verwijderen

- Zorg voor een veilig beheer. Vermijd het beschadigen van het asbestmateriaal. Controleer de toestand jaarlijks op wijzigingen.

- Eenvoudige handelingen: mag via doe-het-zelf of door werknemer(s) met opleidingsattest eenvoudige handelingen
  Doordat de mastiek verder zal breken of vergruizen zal deze niet verwijderd kunnen worden via doe-het-zelf .Bij de vervanging van de ramen zal een werknemer met een opleidingsattest de mastiek volgens de voorschriften verwijderen .

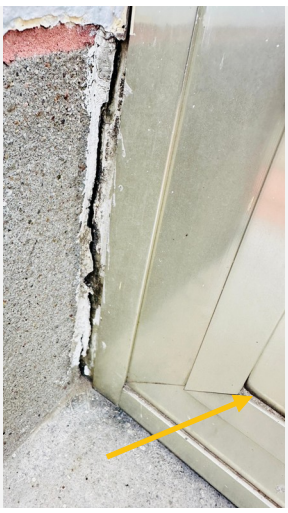
Fiche 3: Mastiek ramen/glas voordeur

Het asbestmateriaal valt onder de mijlpaal van 2040.

Eindbeoordeling materiaalrisico	Laag materiaalrisico en/of verlaagde kans op vezelvrijgave

Gebondenheid	Categorie 1: hechtgebonden in oorsprong
Asbestsoort (vezeltype)	Alleen chrysotiel aanwezig
Asbestconcentratie	Laag (< 50%)
Afschermingsgraad van het gehele materiaal	Geheel of deels vrij aan de binnenlucht, maar geen contact met binnenluchtstromen
Toestand van het materiaal	Licht beschadigd, licht verweerd. Intacte calciumsilicaatplaat of materiaal met categorie 3-gebondenheid

#	Type	Referentie	Resultaat
3.1	Puntmonster	4	Chrysotiel

Zorgvuldig beheren

- Zorg voor een veilig beheer. Vermijd het beschadigen van het asbestmateriaal. Controleer de toestand jaarlijks op wijzigingen.

- Eenvoudige handelingen: mag via doe-het-zelf of door werknemer(s) met opleidingsattest eenvoudige handelingen
  Doordat de mastiek verder zal breken of vergruizen zal deze niet verwijderd kunnen worden via doe-het-zelf .Bij de vervanging van de ramen zal een werknemer met een opleidingsattest de mastiek volgens de voorschriften verwijderen .

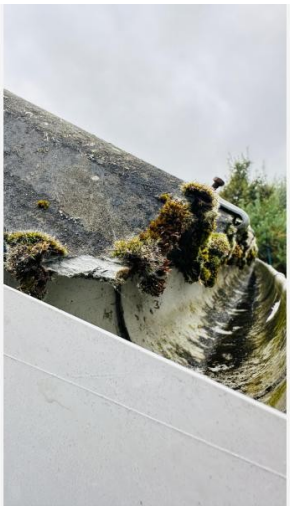
Fiche 9: Golfplaten dak

Geen asbest

#	Type	Referentie	Resultaat
9.1	Puntmonster	5	Geen asbest

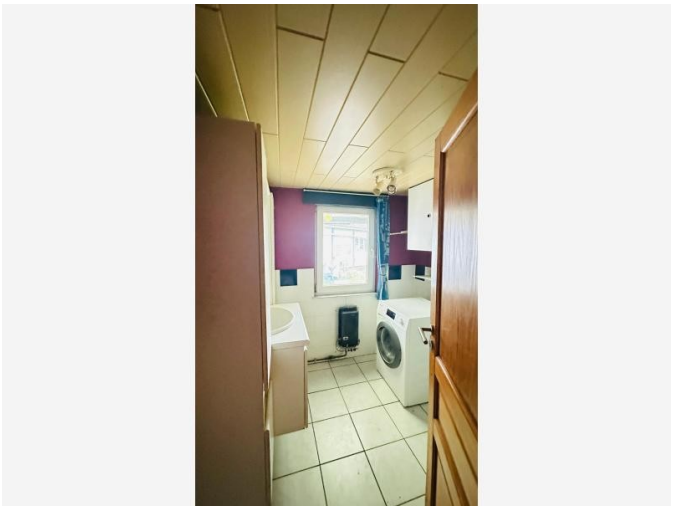
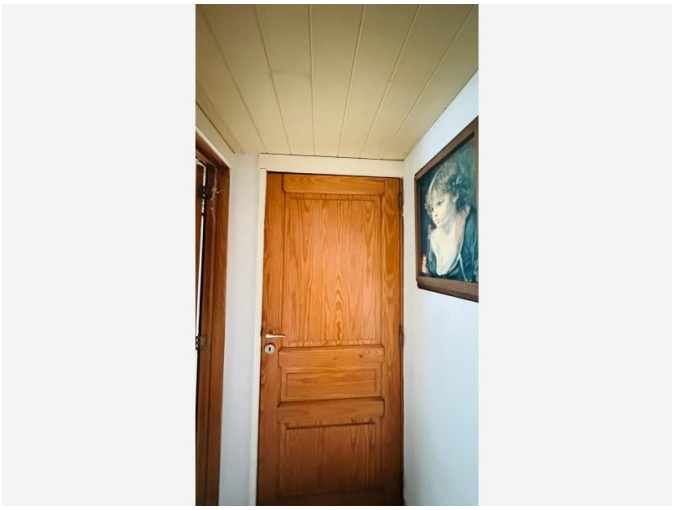
Beschrijving	Notitie	Terug te vinden op plannen
Fiche 12: Geen pleister plafonds	De verlaagde plafonds werden afgewerkt met een plamuur en/of verflaag, gipskartonplaten , hout , kunststof of andere panelen .Onderliggende lagen niet gekend .	Plan 1.3: Gelijkvloers Plan 1.8: Zolderruimte
Fiche 13: Inspectie onderdak	Onderdak van het hoofddak bestaat uit een folie . Achterbouw heeft geen onderdak .	-
Fiche 14: Inspectie Dakbedekking	Afdak bestaat deels uit polycarnonaat en deels uit metalen profielplaten . Hellende daken bestaan uit kleipannen .	-
