Asbestinventarisattest

Torhoutse Steenweg 34/0008, 8200 Brugge

Attestnummer : **20261029-000416.000**
Uitgegeven op : **29.10.2026**
Geldig tot : **29.10.2036**

Niet-asbestveilig

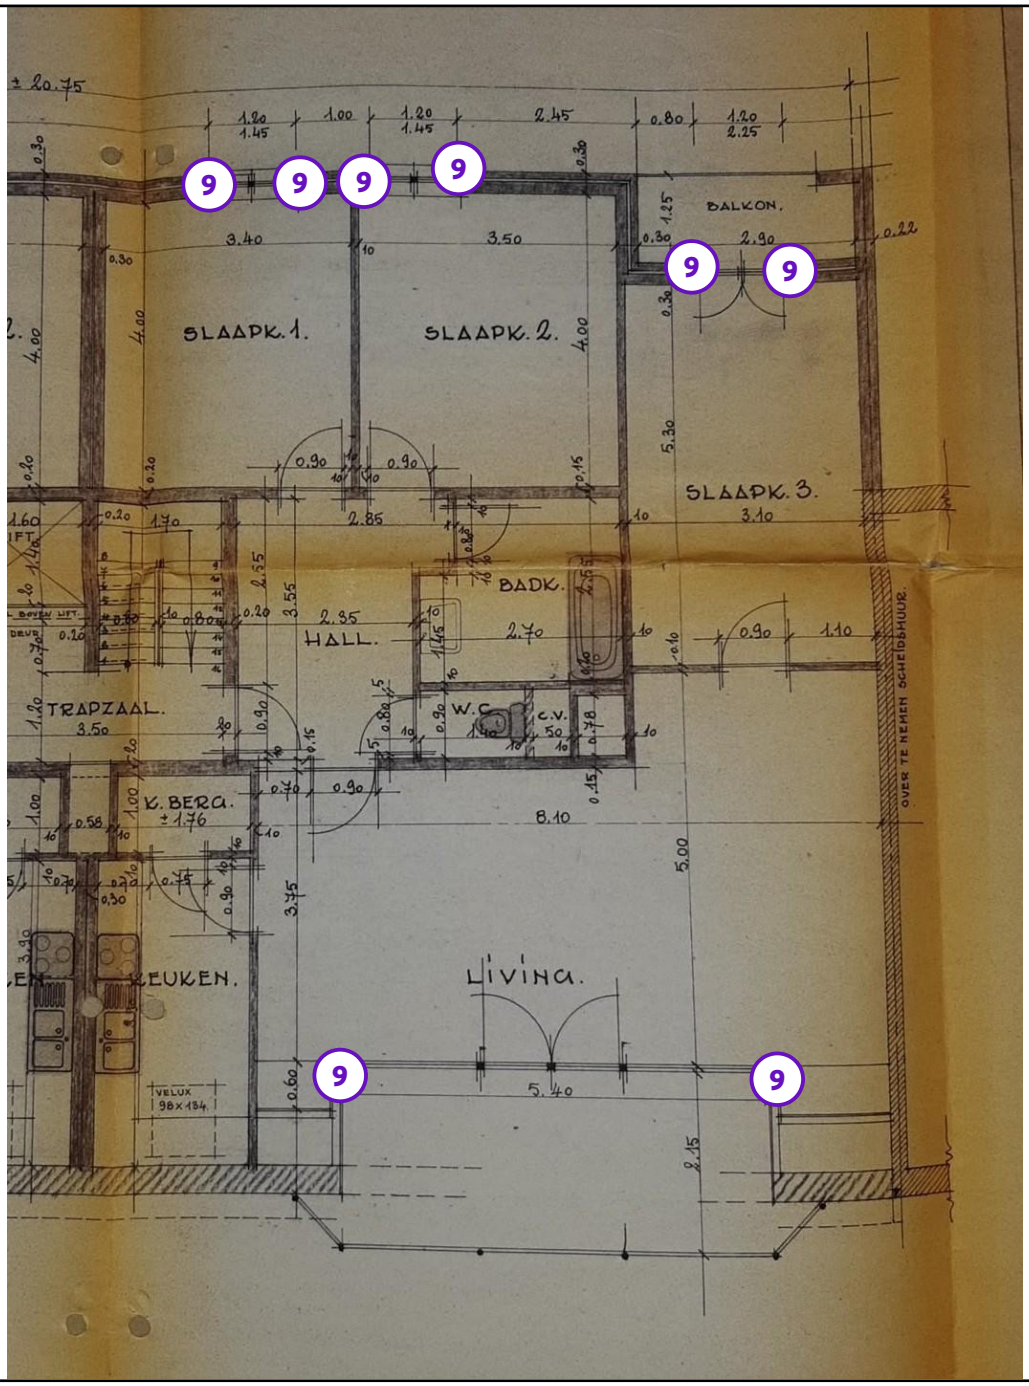
Plan 1.1: 3de verdieping

Beschrijving	Type	Actie
9. Afdichtingsmateriaal schrijnwerk - niet asbestverdacht	Overige ruimte of materiaal	-

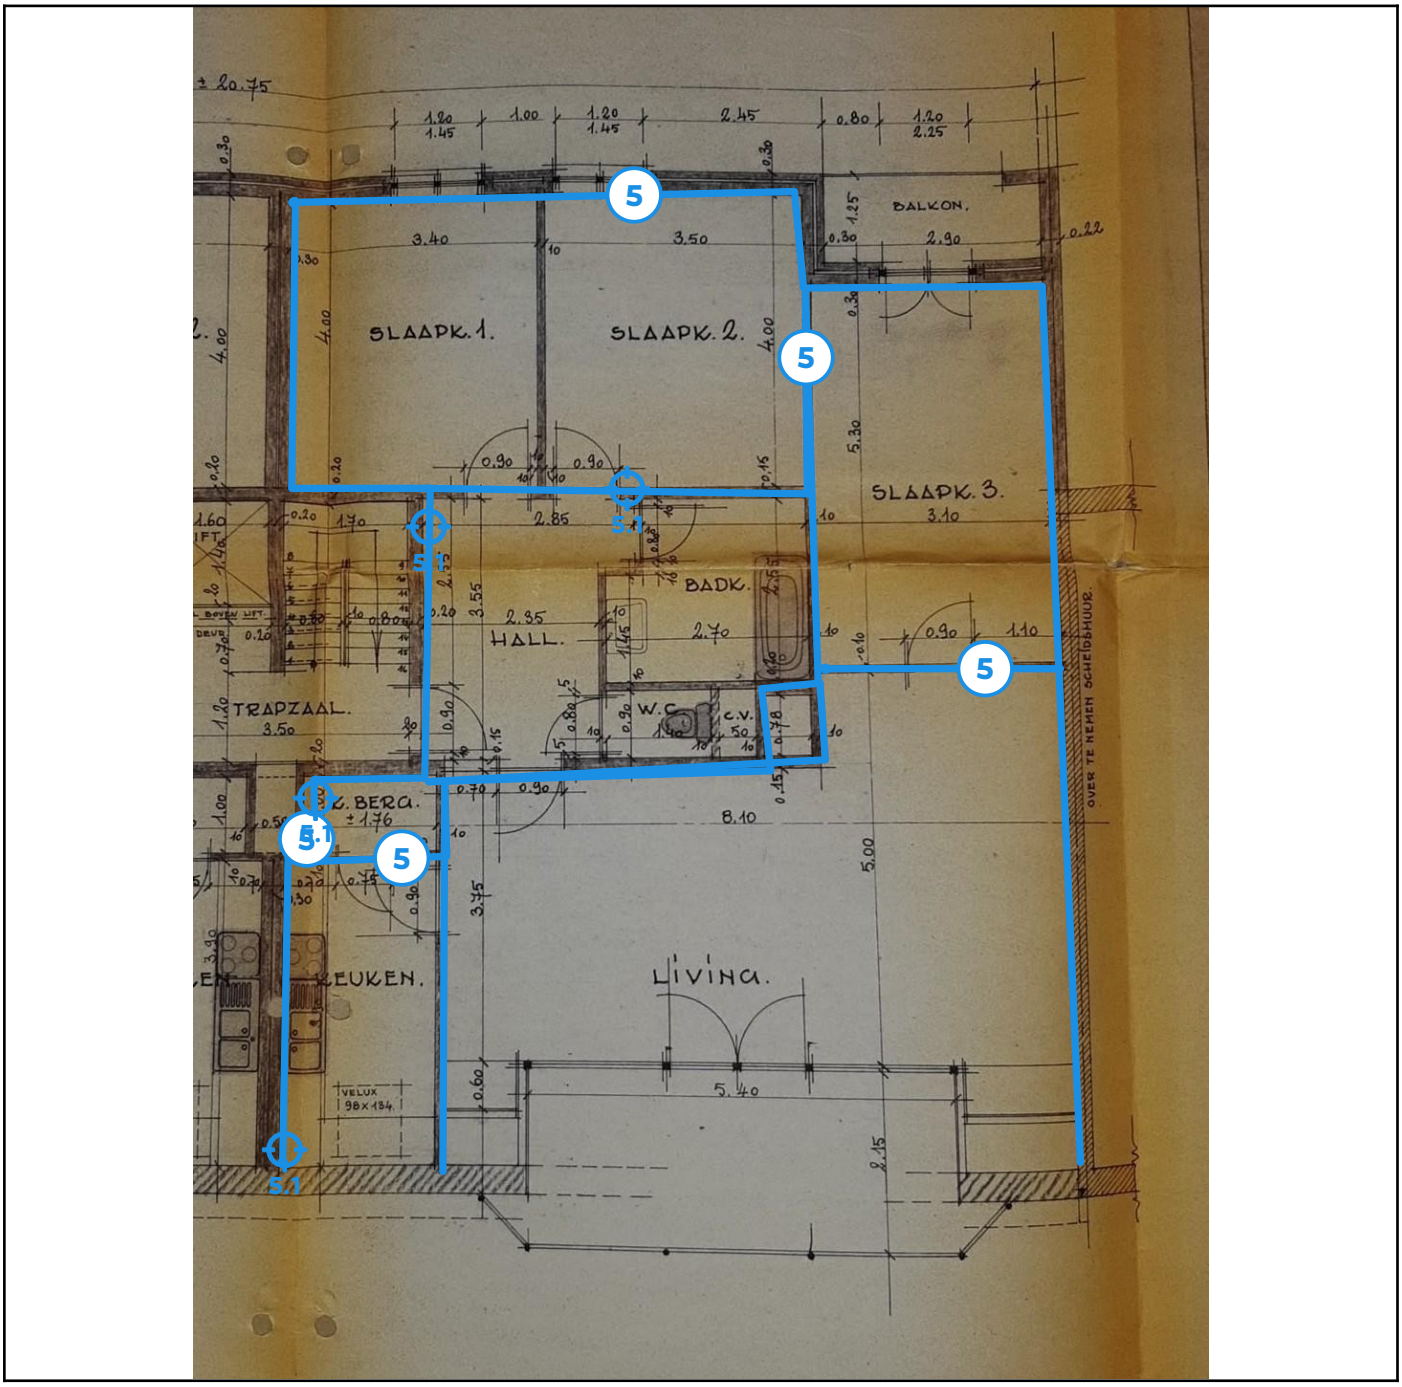
Plan 1.2: 3de verdieping kopie

Beschrijving	Type	Actie
5. Pleisterwerk wanden (gips/kalk)	Geen asbest	-
5.1 Code: MM1	Mengmonster	-

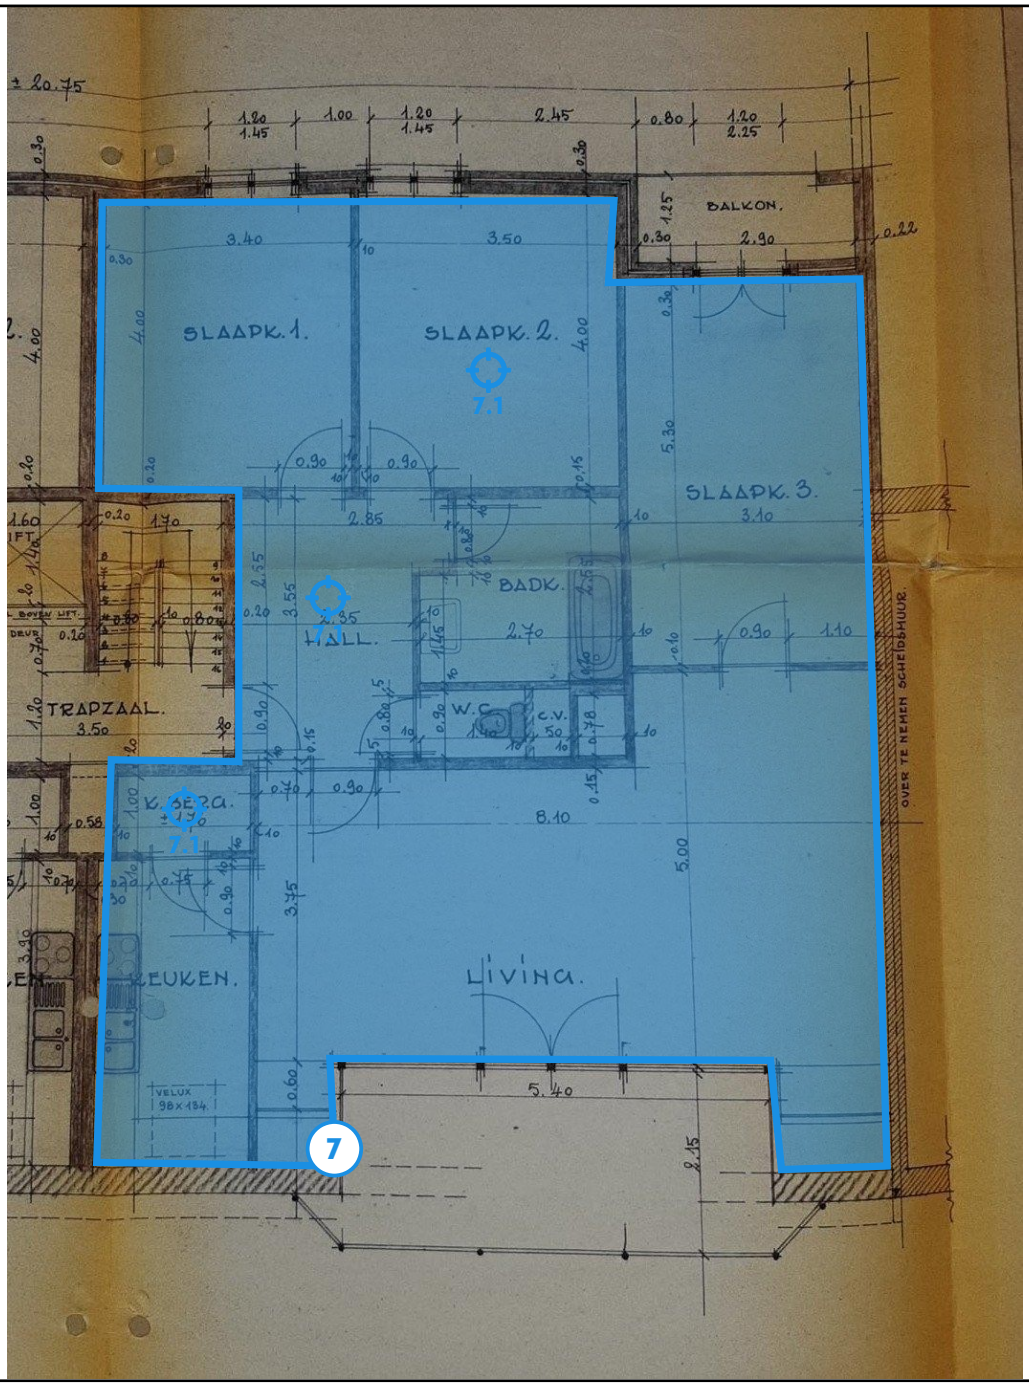
Plan 1.3: 3de verdieping kopie kopie

Beschrijving	Type	Actie
7. Pleisterwerk plafonds (gips/kalk)	Geen asbest	-
7.1 Code: MM2	Mengmonster	-

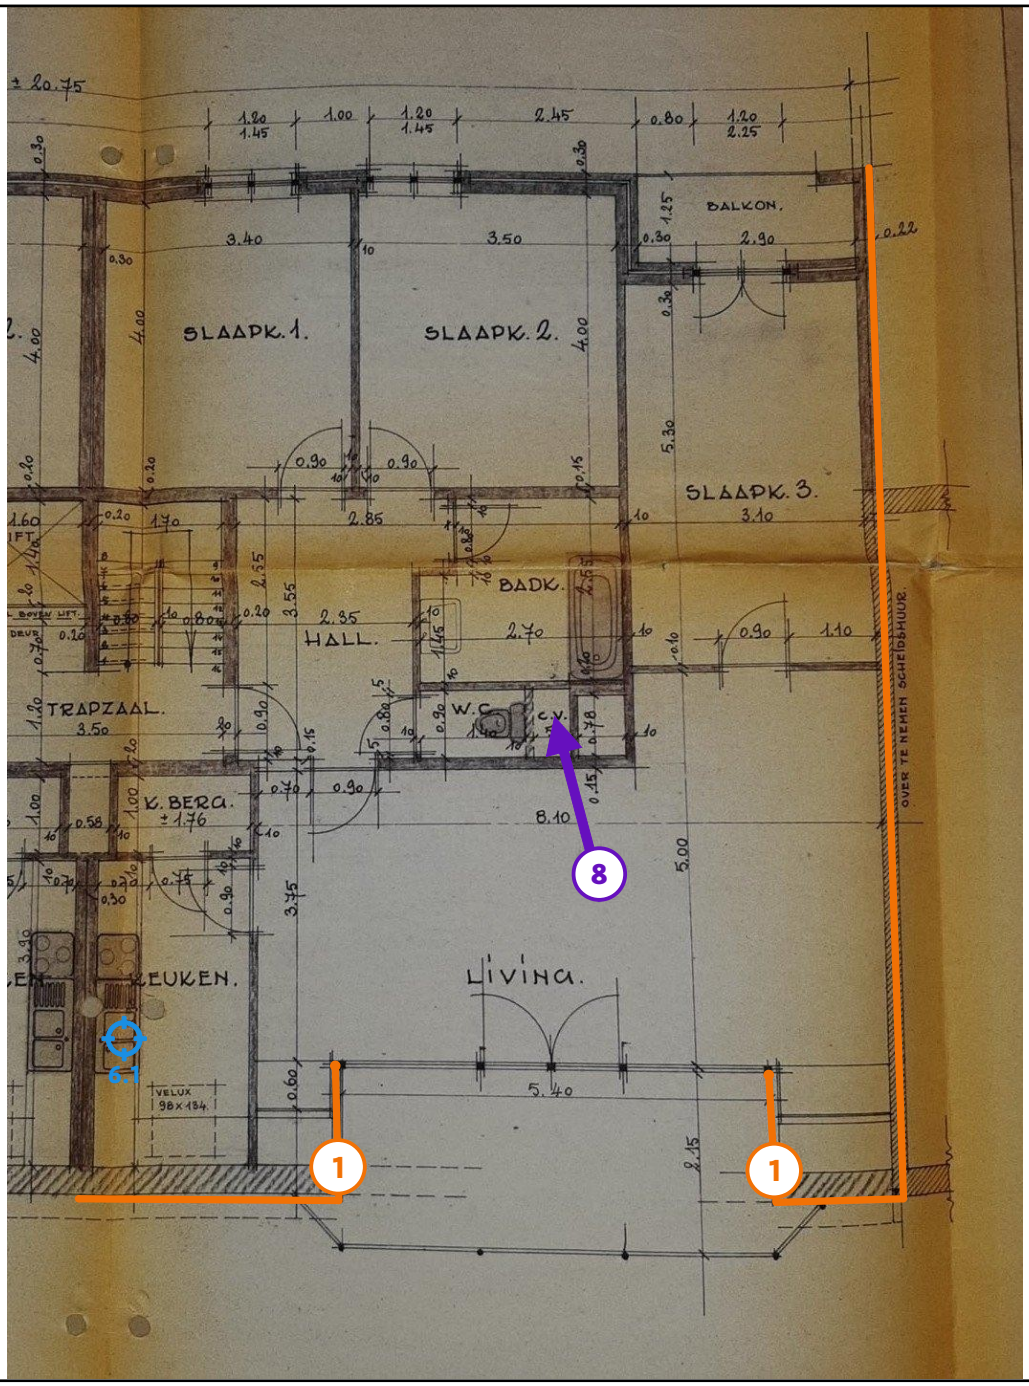
Plan 1.4: 3de verdieping kopie kopie kopie

Beschrijving	Type	Actie
1. Leien asbestcement - gevelbekleding	Asbestmateriaal	Verwijderen
6. Anti-dreunplaatje bitumen spoelbak	Geen asbest	-
6.1 Code: MM3	Puntmonster	-

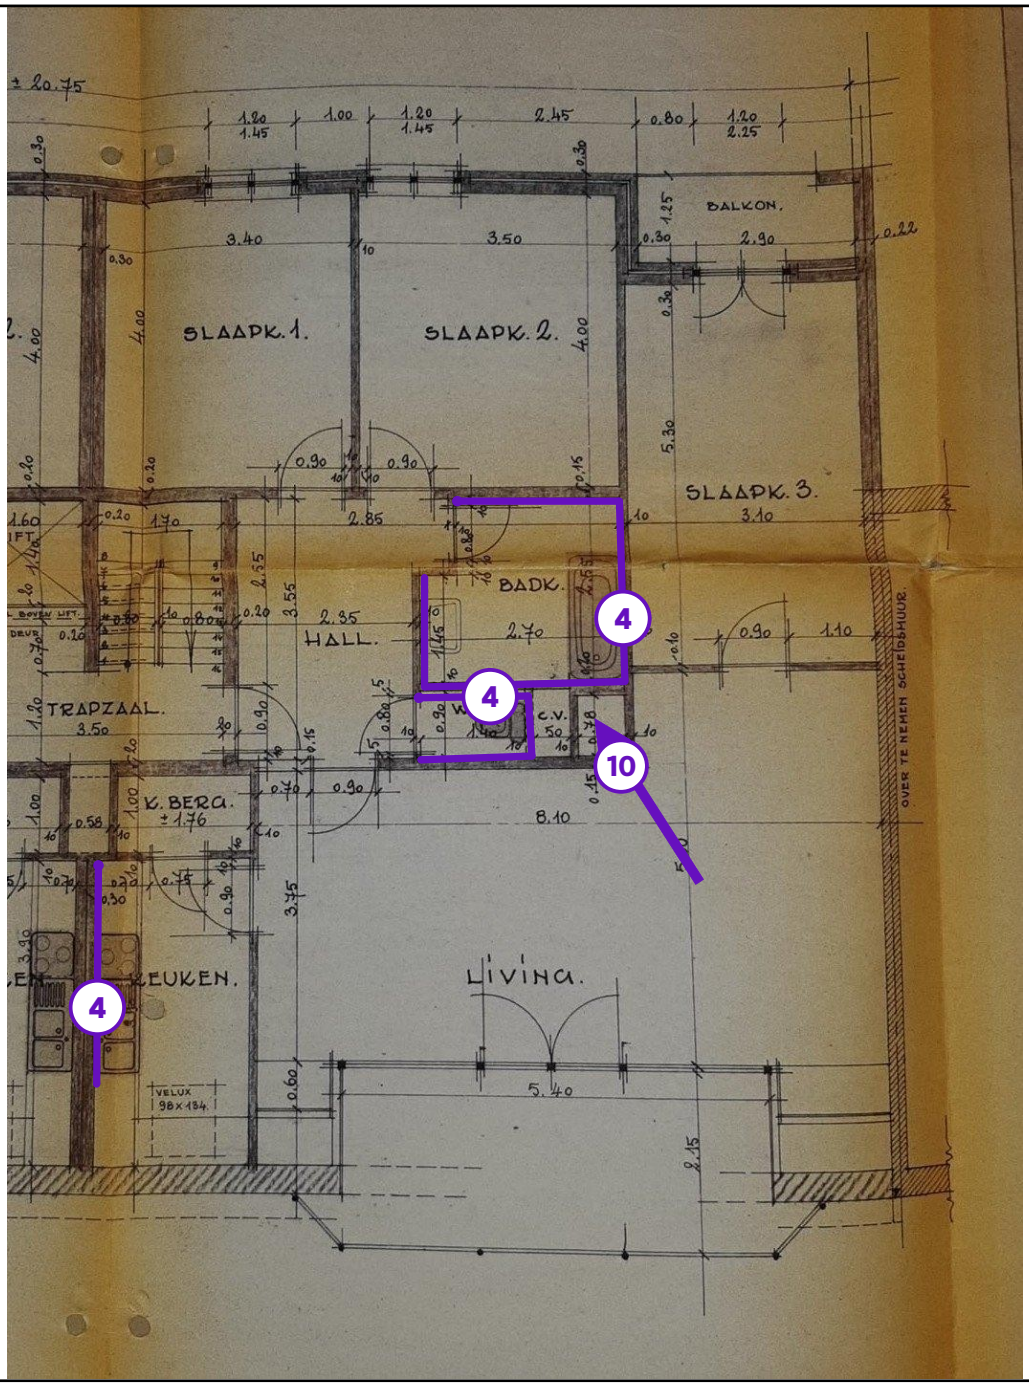
Plan 1.6: 3de verdieping kopie kopie kopie kopie kopie

Beschrijving	Type	Actie
4. Advies: tegellijm achter intacte faiencetegels (niet waarneembaar)	Advies	-
10. Materialen van rookgaskanalen - gemene delen (appartement)	Overige ruimte of materiaal	-

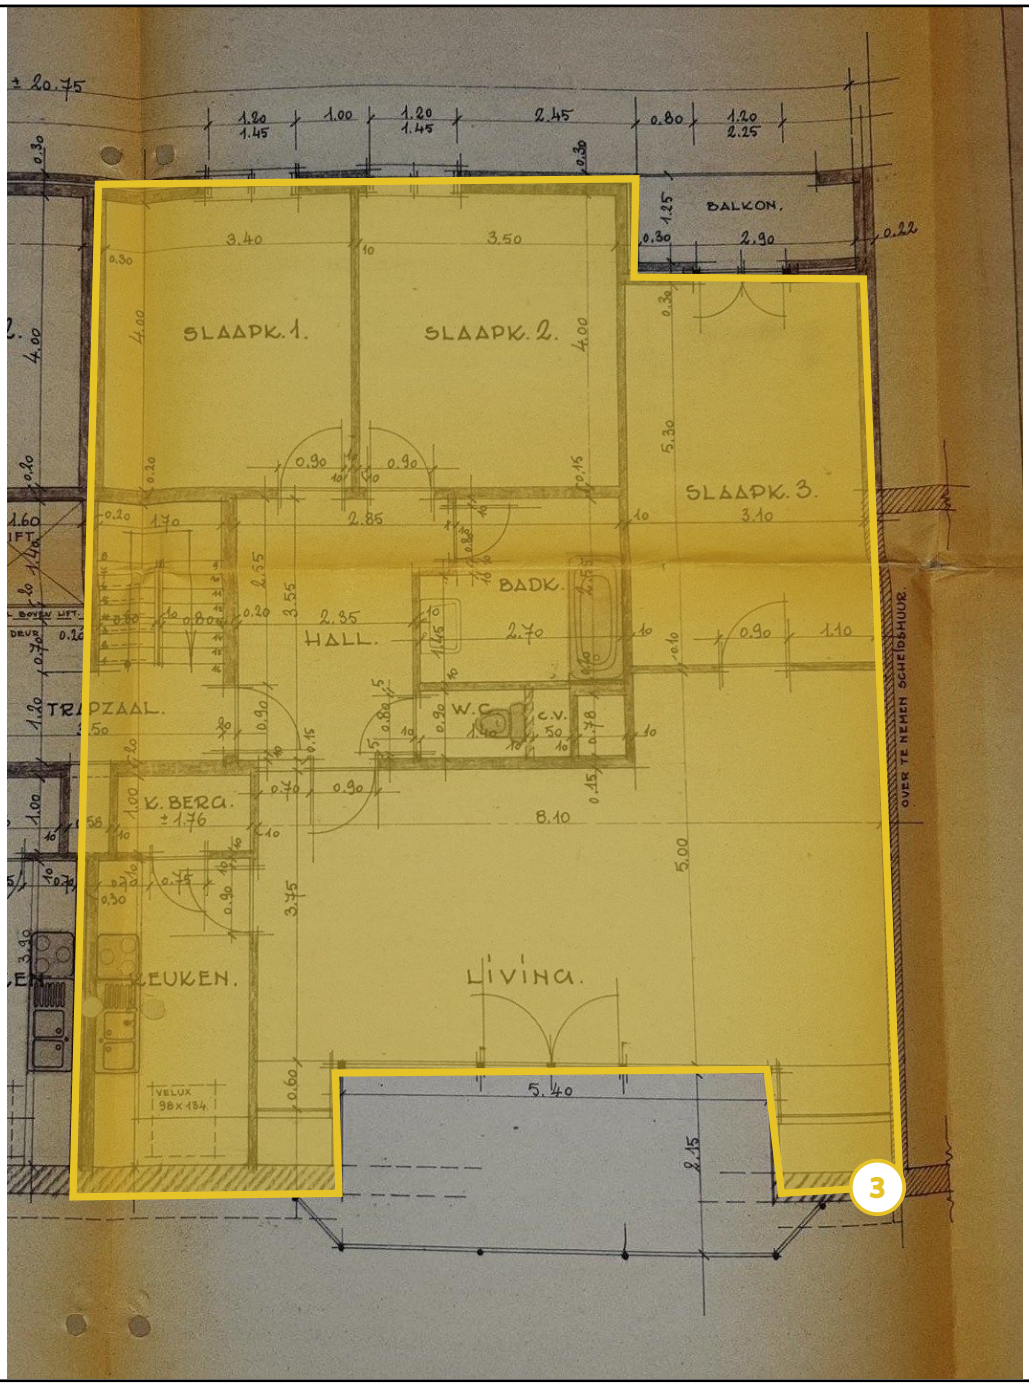
Plan 1.7: 3de verdieping kopie kopie kopie kopie kopie kopie

Beschrijving	Type	Actie
3. leien - dak - gevel	Asbestmateriaal	Zorgvuldig beheren

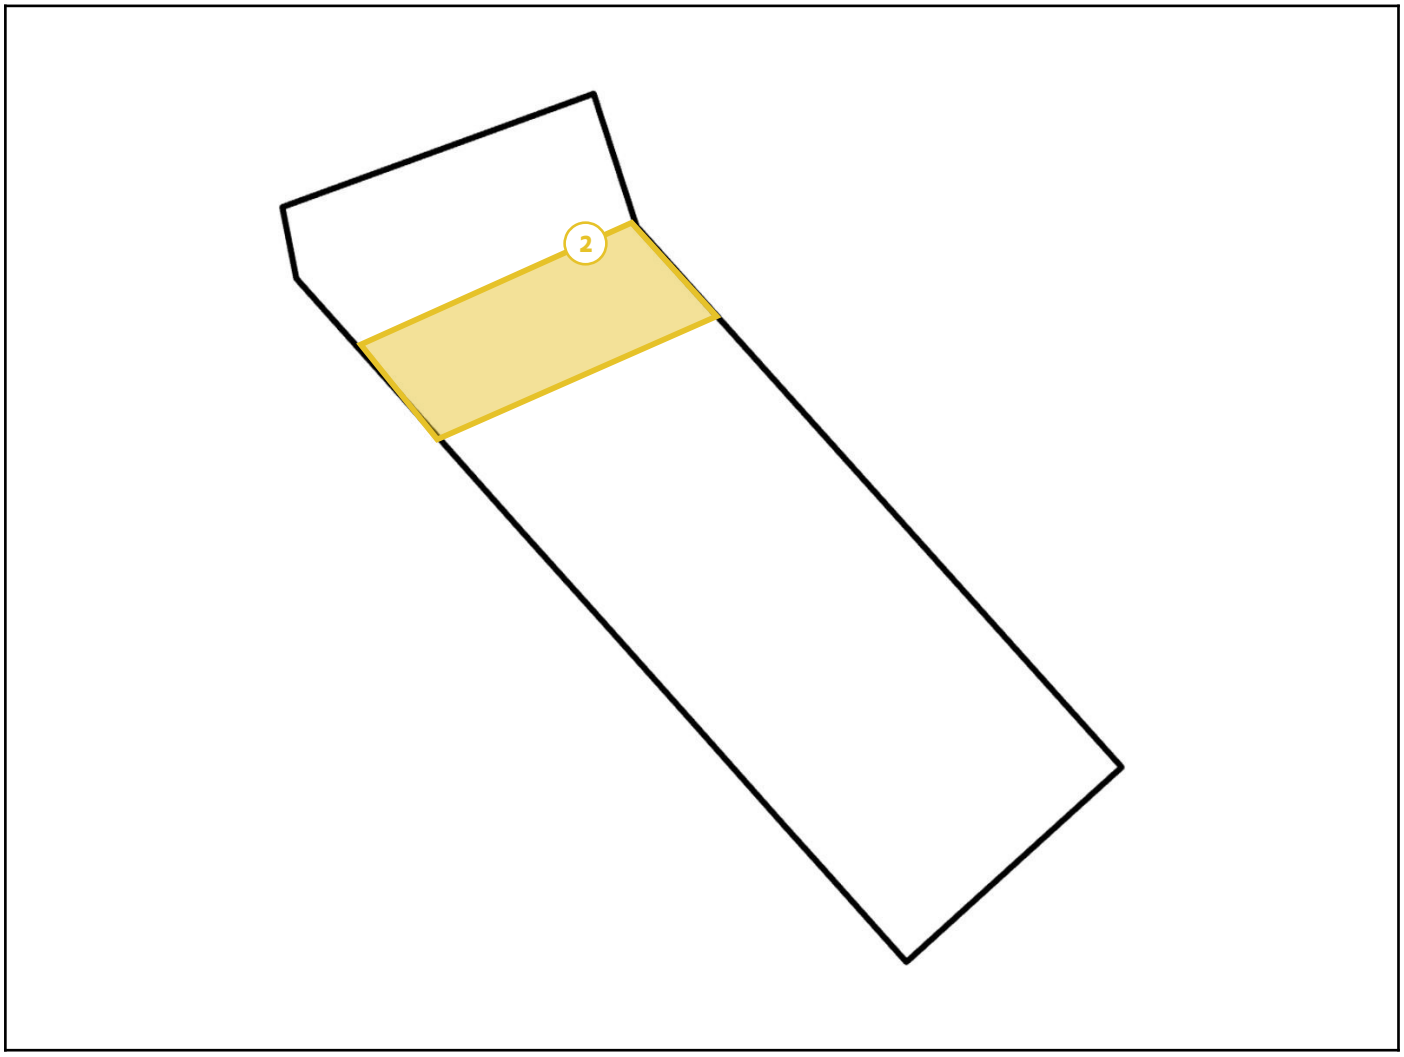
Plan 2.1: garagebox plan

Beschrijving	Type	Actie
2. Roofing garageboxen	Asbestmateriaal	Zorgvuldig beheren

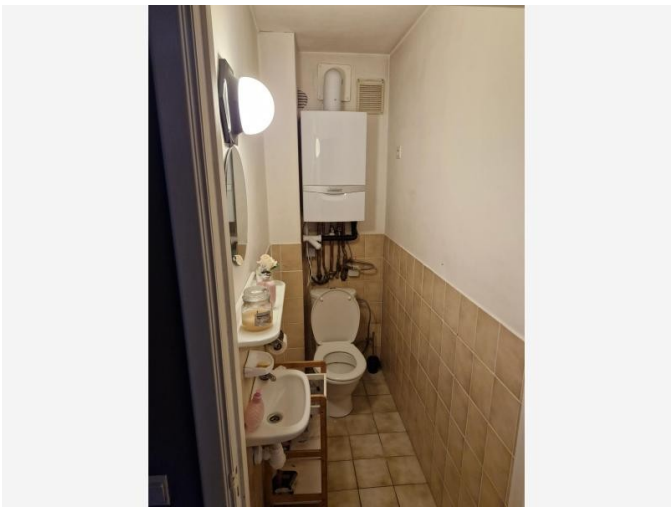
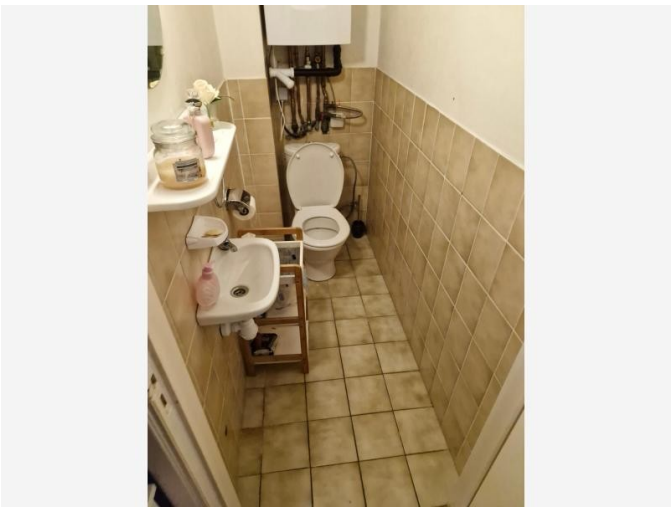
Fiche 4: Advies: tegellijm achter intacte faiencetegels (niet waarneembaar)

Achter de faiencetegels zit tegellijm. Tegellijm kan asbest bevatten. Omdat de tegels niet beschadigd zijn, kon de tegellijm niet onderzocht worden zonder de tegels te beschadigen. Dat valt buiten het standaardonderzoek voor een asbestattest. Laat de tegellijm bemonsteren voordat u de tegels verwijdert of werken uitvoert aan deze wanden.

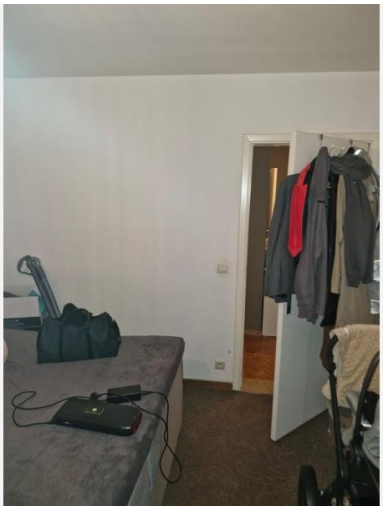
Fiche 5: Pleisterwerk wanden (gips/kalk)

Geen asbest

#	Type	Referentie	Resultaat
5.1	Mengmonster	MM1	Geen asbest

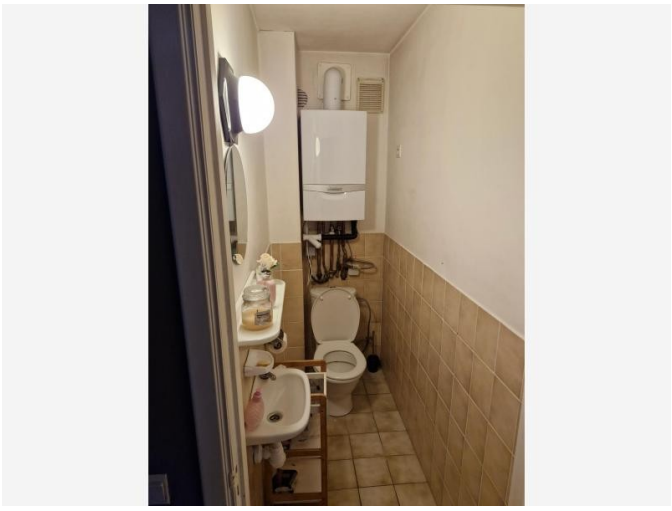
Beschrijving	Notitie	Terug te vinden op plannen
Fiche 8: Materialen stookketel - niet asbestverdacht (ketel na 2000)	De stookketel werd na 2000 geproduceerd, volgens het productiejaar op het typeplaatje of in het onderhoudsattest van de ketel. Materialen die na 2000 geproduceerd zijn, zijn niet asbestverdacht. De waarneembare materialen aan de ketel, zoals dichtingen en isolatie, zijn daarom niet asbestverdacht. De plaats van de ketel staat in de lokalisatie van deze fiche.	Plan 1.4: 3de verdieping kopie kopie kopie
Fiche 9: Afdichtingsmateriaal schrijnwerk - niet asbestverdacht	Het schrijnwerk is afgedicht met materialen die niet asbestverdacht zijn, zoals een soepele, elastische siliconenkit, zwelband, kunststof of rubberen dichtingsprofielen of purschuim. Aan het schrijnwerk werd geen relatief harde of pasta-achtige mastiek of kit vastgesteld. De plaats staat in de lokalisatie van deze fiche.	Plan 1.1: 3de verdieping
