Asbestinventarisattest

Sint-Jorisstraat 56, 8000 Brugge

Attestnummer : **20261027-000343.000**
Uitgegeven op : **27.10.2026**
Geldig tot : **Onbeperkt** (tenzij de toestand wijzigt)

Asbestveilig (maar mogelijk niet asbestvrij)

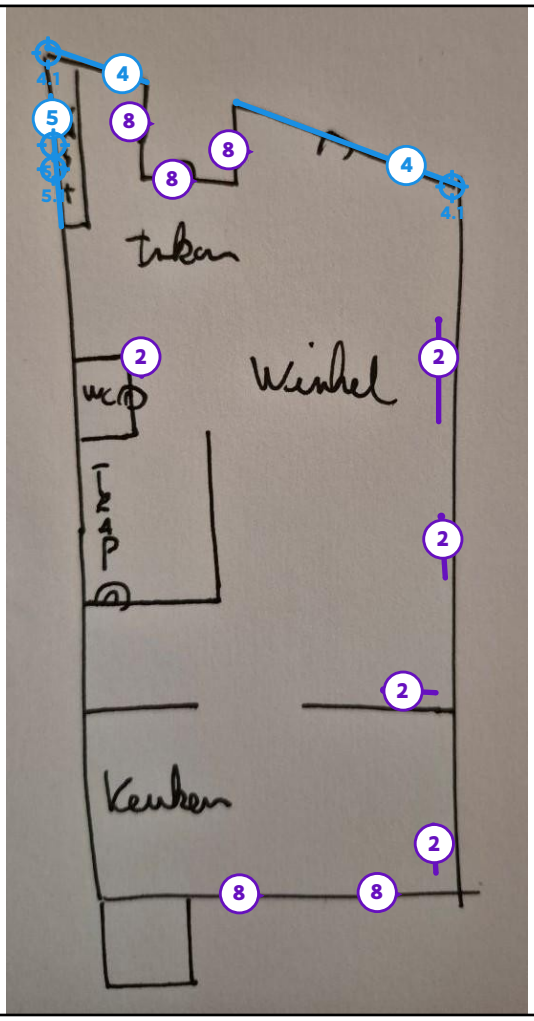
Plan 1.1: gelijkvloers

Beschrijving	Type	Actie
2. radiatoren	Advies	-
4. Smeerlaag of cementering in cement buiten	Geen asbest	-
4.1 Code: MM2	Mengmonster	-
5. Pleisterwerk in cement / cementering binnen - wanden	Geen asbest	-
5.1 Code: MM1	Mengmonster	-
8. Afdichtingsmateriaal schrijnwerk - niet asbestverdacht	Overige ruimte of materiaal	-

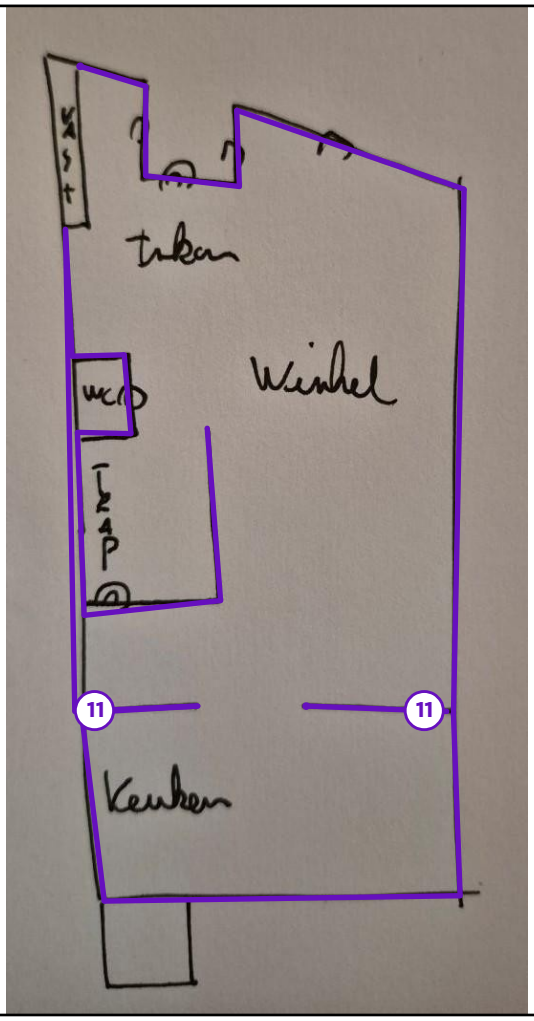
Plan 1.2: gelijkvloers kopie

Beschrijving	Type	Actie
11. Pleisterwerk - niet aanwezig	Overige ruimte of materiaal	-

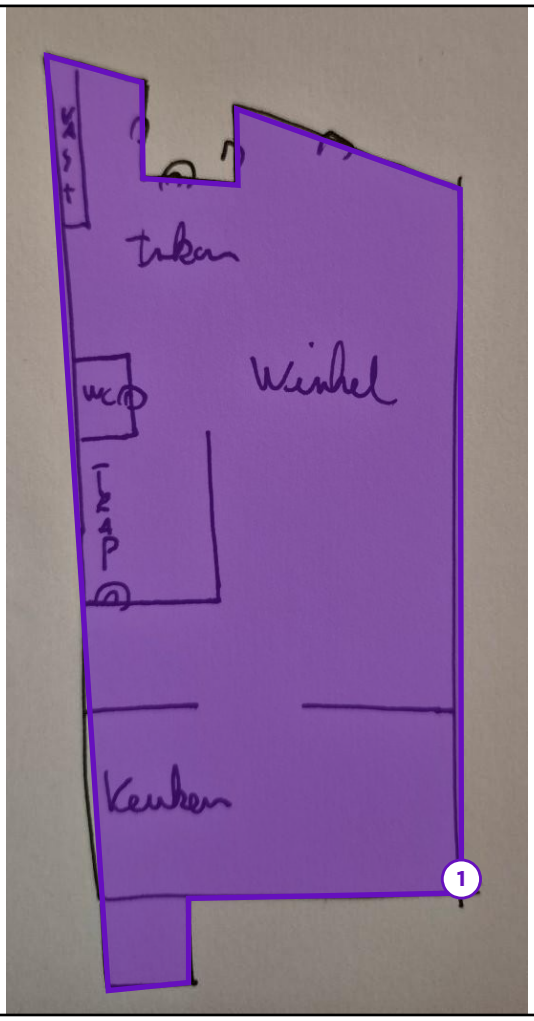
Plan 1.3: gelijkvloers kopie kopie

Beschrijving	Type	Actie
1. Plafonds - niet asbestverdacht materiaal	Advies	-

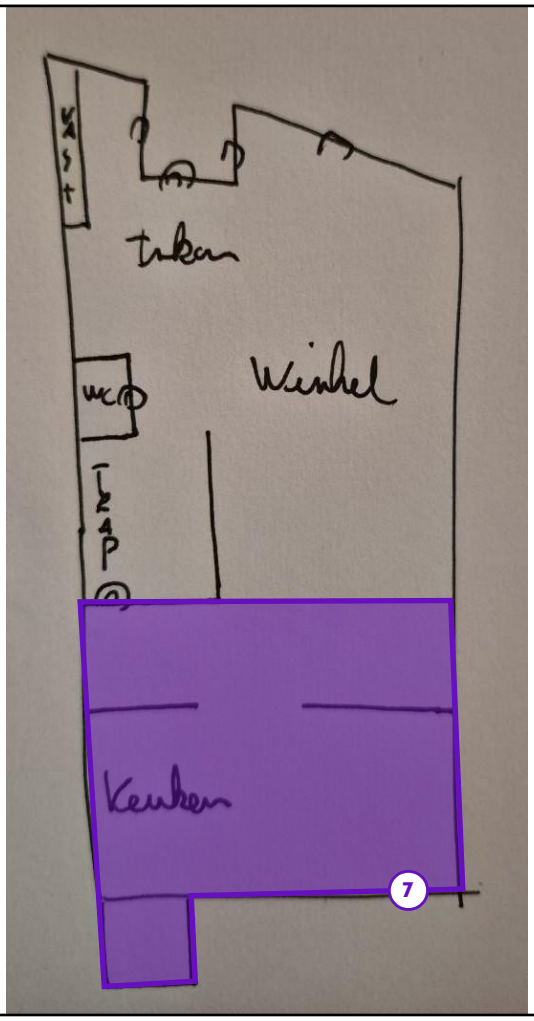
Plan 1.4: gelijkvloers kopie kopie kopie

Beschrijving	Type	Actie
7. Dakbedekking - EPDM of kunststof dakbaan	Overige ruimte of materiaal	-

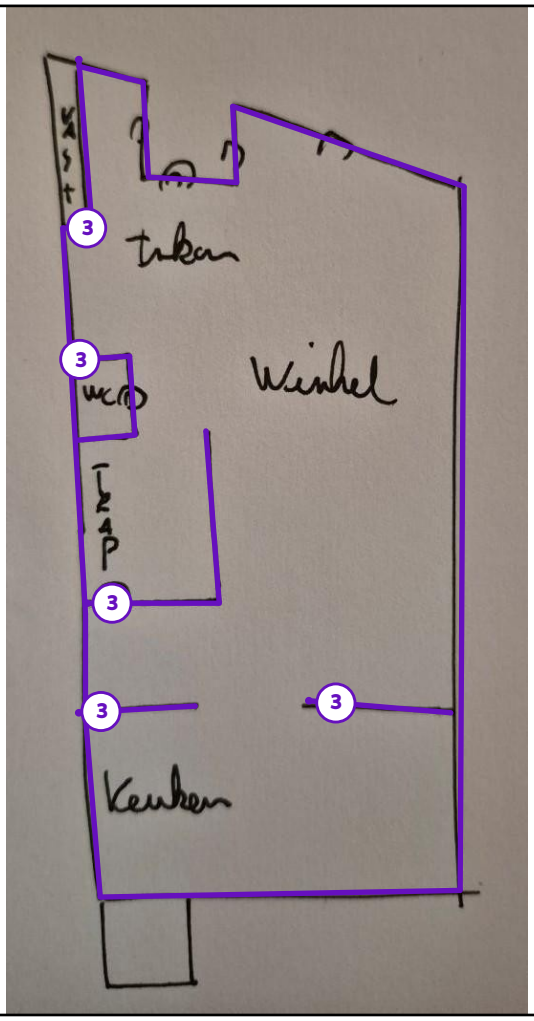
Plan 1.5: gelijkvloers kopie kopie kopie kopie

Beschrijving	Type	Actie
3. valse muren	Advies	-

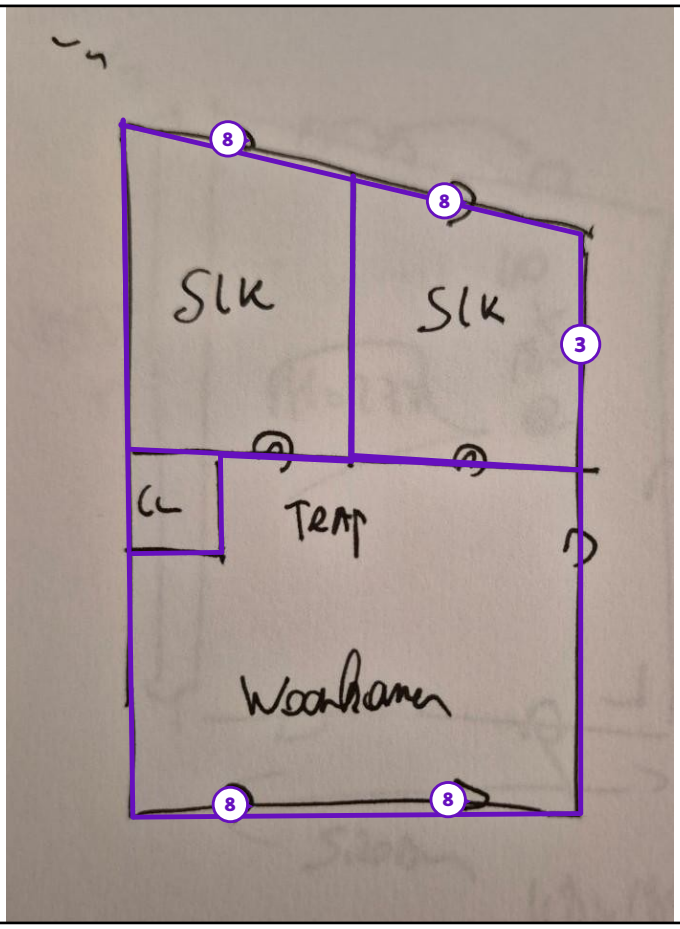
Plan 1.6: 1ste verdieping

Beschrijving	Type	Actie
3. valse muren	Advies	-
8. Afdichtingsmateriaal schrijnwerk - niet asbestverdacht	Overige ruimte of materiaal	-

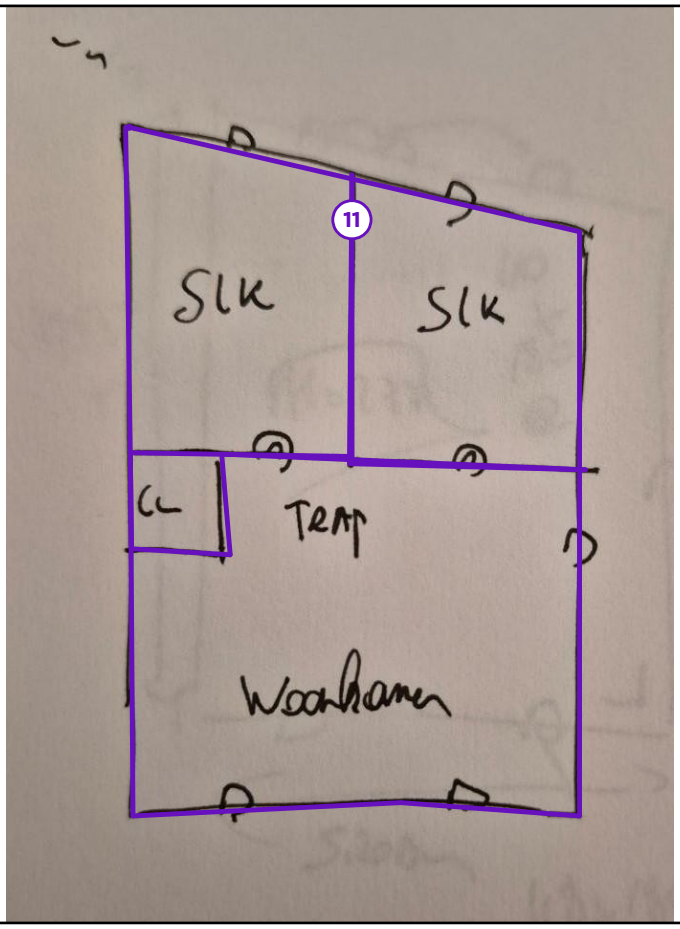
Plan 1.7: 1ste verdieping kopie

Beschrijving	Type	Actie
11. Pleisterwerk - niet aanwezig	Overige ruimte of materiaal	-

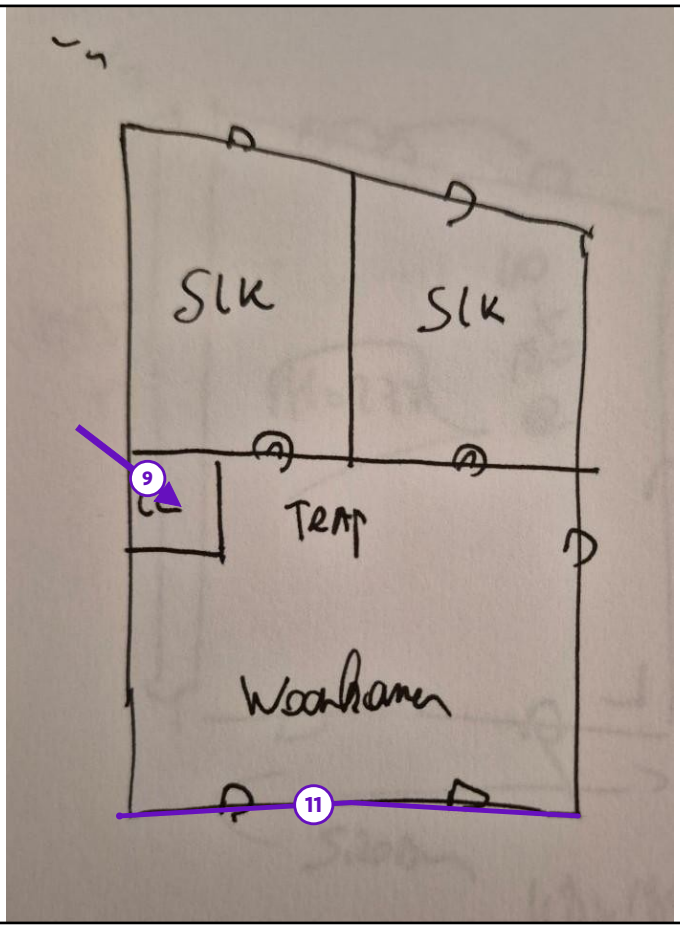
Plan 1.8: 1ste verdieping kopie kopie

Beschrijving	Type	Actie
9. Materialen stookketel - niet asbestverdacht (ketel na 2000)	Overige ruimte of materiaal	-
11. Pleisterwerk - niet aanwezig	Overige ruimte of materiaal	-

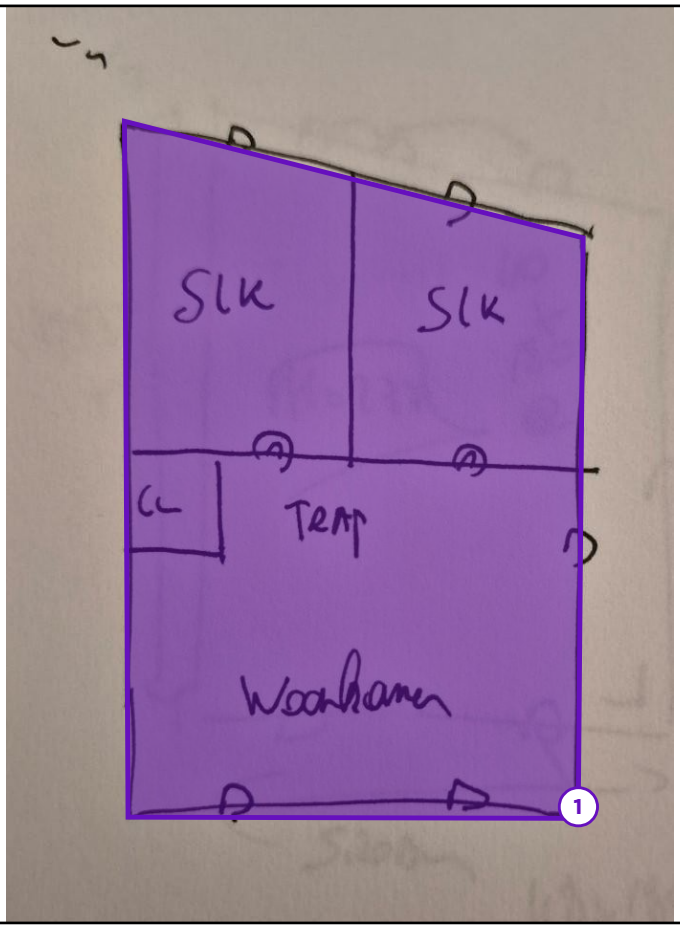
Plan 1.9: 1ste verdieping kopie kopie kopie

Beschrijving	Type	Actie
1. Plafonds - niet asbestverdacht materiaal	Advies	-

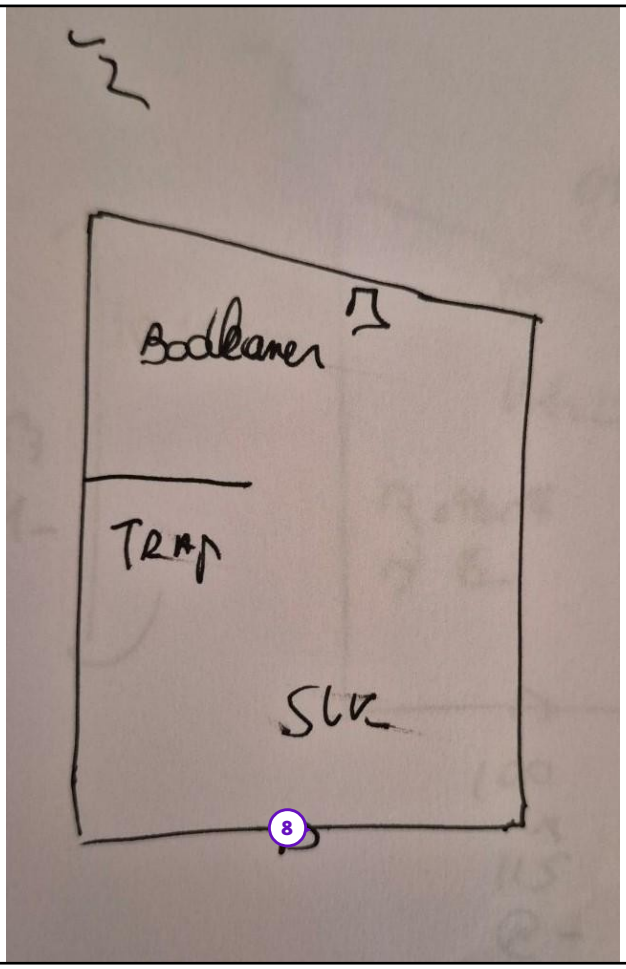
Plan 1.10: 2de verdieping

Beschrijving	Type	Actie
8. Afdichtingsmateriaal schrijnwerk - niet asbestverdacht	Overige ruimte of materiaal	-

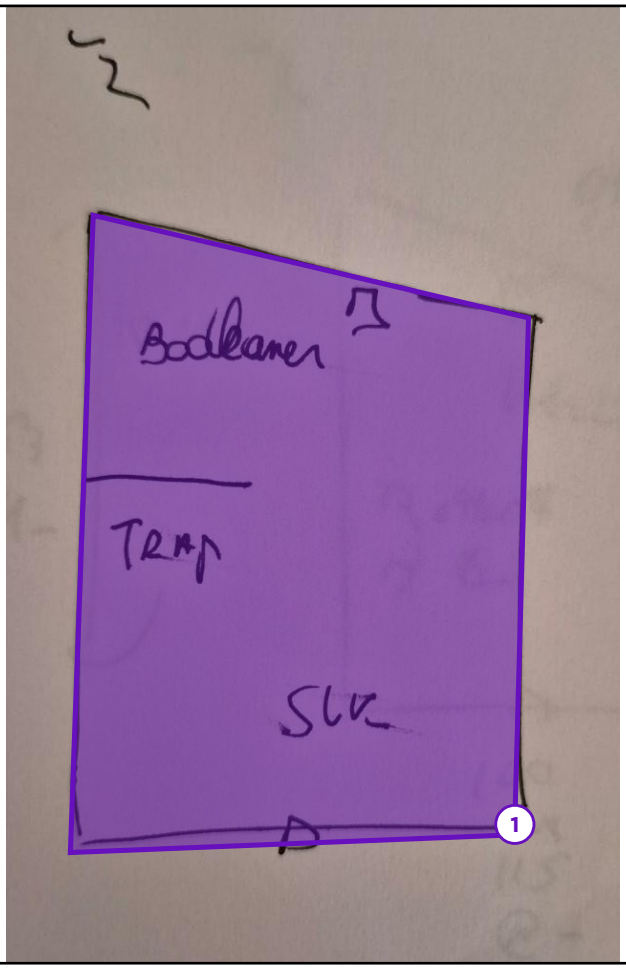
Plan 1.11: 2de verdieping kopie

Beschrijving	Type	Actie
1. Plafonds - niet asbestverdacht materiaal	Advies	-

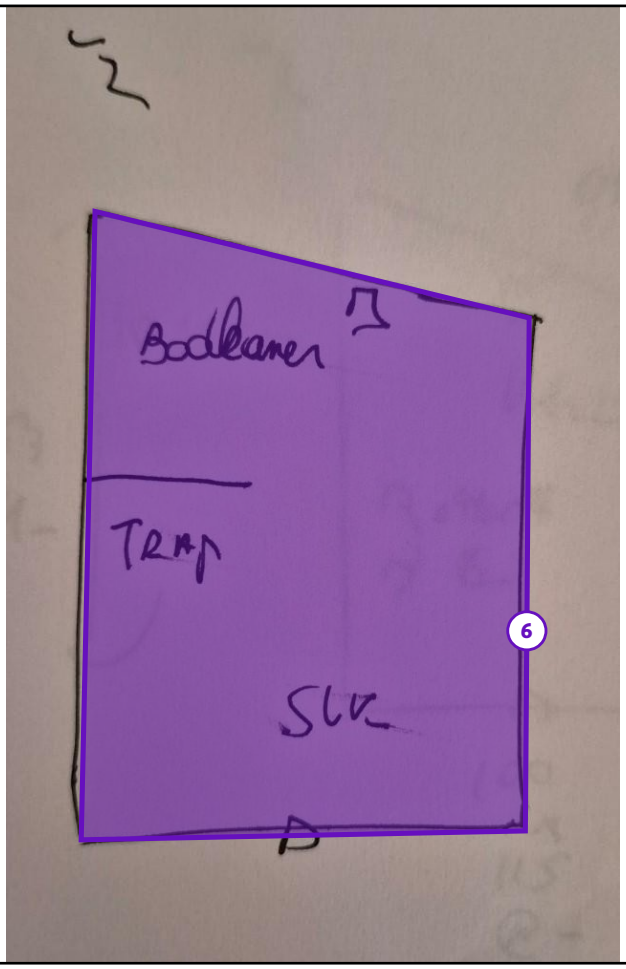
Plan 1.12: 2de verdieping kopie kopie

Beschrijving	Type	Actie
6. Materialen onder de dakbedekking - niet asbestverdacht	Overige ruimte of materiaal	-

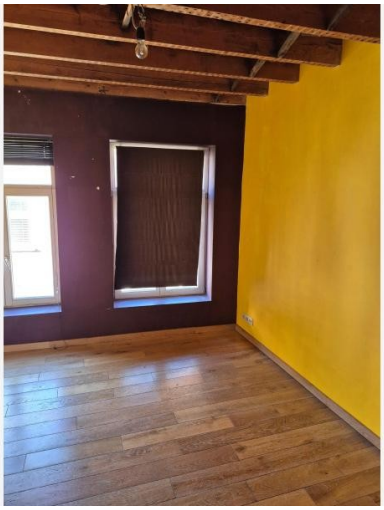
Fiche 3: valse muren

Het mogelijk achterliggend pleisterwerk kan wel asbesthoudend zijn. (dit kan niet bemonsterd worden, zonder destructief werk)

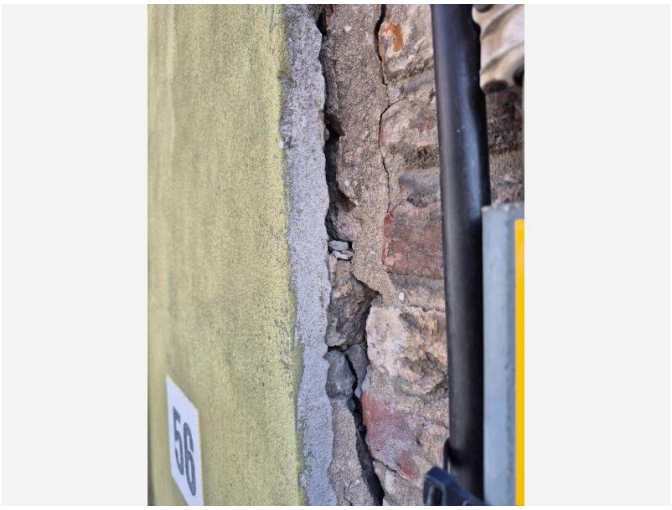
Fiche 4: Smeerlaag of cementering in cement buiten

Geen asbest

#	Type	Referentie	Resultaat
4.1	Mengmonster	MM2	Geen asbest

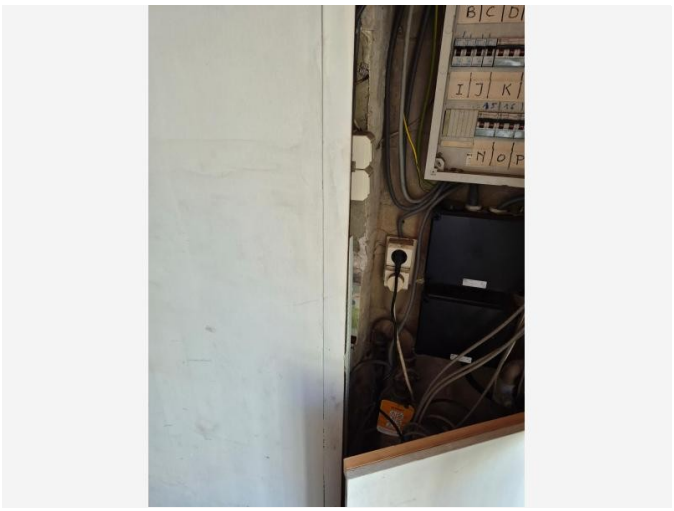
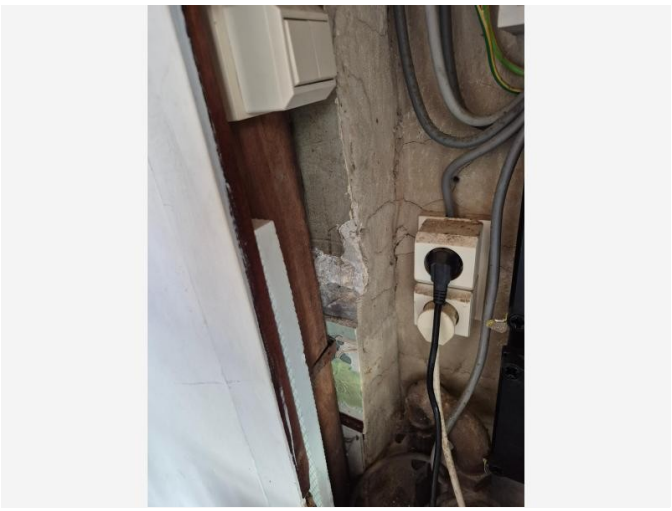
Fiche 5: Pleisterwerk in cement / cementering binnen - wanden

Geen asbest

#	Type	Referentie	Resultaat
5.1	Mengmonster	MM1	Geen asbest

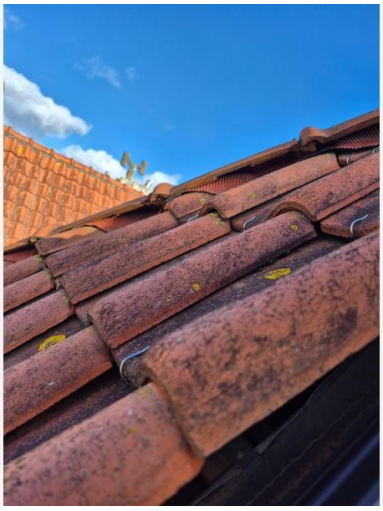
Beschrijving	Notitie	Terug te vinden op plannen
Fiche 6: Materialen onder de dakbedekking - niet asbestverdacht	Het onderdak bestaat uit materiaal dat niet asbestverdacht is, zoals een kunststof dakfolie, een houten beplanking of isolatieplaten in PUR. Er werden geen onderdakplaten in vezelcement vastgesteld. Dat werd vastgesteld vanaf de zolder of door dakpannen op te heffen. De plaats staat in de lokalisatie van deze fiche.	Plan 1.12: 2de verdieping kopie kopie
Fiche 7: Dakbedekking - EPDM of kunststof dakbaan	De dakbedekking van het platte dak bestaat uit een rubberen of kunststof dakbaan (EPDM, PVC of TPO). Dat materiaal is niet asbestverdacht. Over eventuele onderliggende lagen kon geen uitspraak gedaan worden: die zijn zonder destructief onderzoek niet waarneembaar. De plaats staat in de lokalisatie van deze fiche.	Plan 1.4: gelijkvloers kopie kopie kopie
Fiche 8: Afdichtingsmateriaal schrijnwerk - niet asbestverdacht	Het schrijnwerk is afgedicht met materialen die niet asbestverdacht zijn, zoals een soepele, elastische siliconenkit, zwelband, kunststof of rubberen dichtingsprofielen of purschuim. Aan het schrijnwerk werd geen relatief harde of pasta-achtige mastiek of kit vastgesteld. De plaats staat in de lokalisatie van deze fiche.	Plan 1.1: gelijkvloers Plan 1.6: 1ste verdieping Plan 1.10: 2de verdieping
