Asbestinventarisattest

Hekkergemstraat 47, 9260 Wichelen

Attestnummer : **20260828-000236.000**
Uitgegeven op : **28.08.2026**
Geldig tot : **28.08.2031**

Niet-asbestveilig

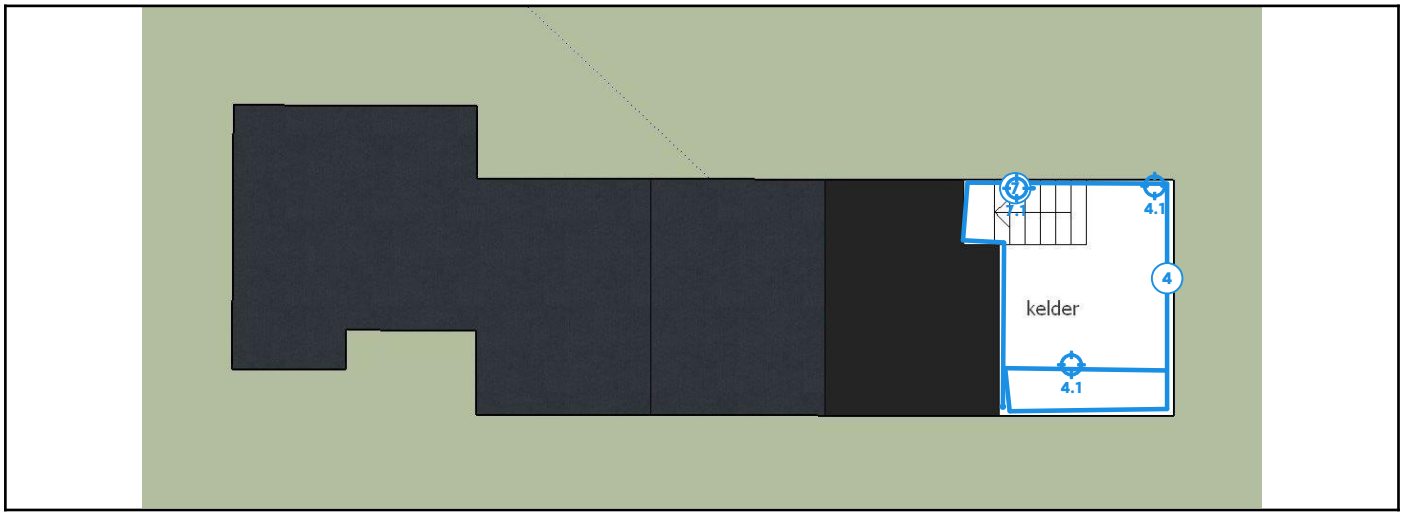
Plan 1.1: plattegrond kelderniveau

Beschrijving	Type	Actie
4. Cementering kelder	Geen asbest	-
4.1 Code: 6020555045	Mengmonster	-
7. Vinyl op venstertablet aan keldertrap	Geen asbest	-
7.1 Code: 6020555042	Puntmonster	-

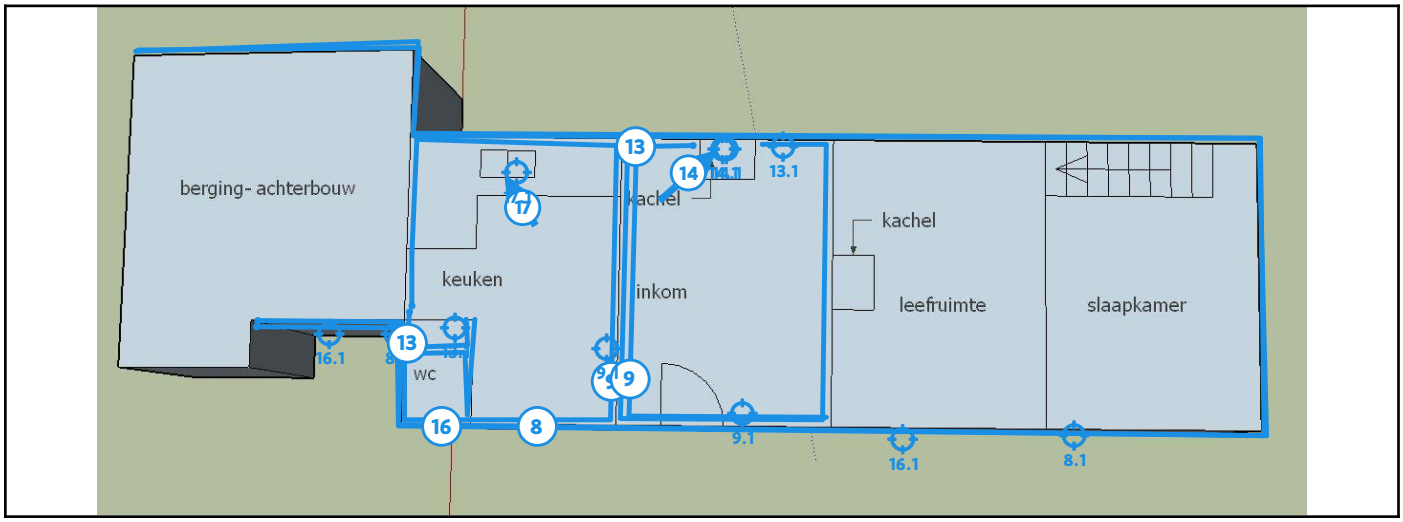
Plan 1.2: plattegrond gelijkvloers

Beschrijving	Type	Actie
8. Crepi op gevel- geel	Geen asbest	-
8.1 Code: 6020555037	Mengmonster	-
9. Tegellijm	Geen asbest	-
9.1 Code: 6020555040	Mengmonster	-
13. Pleisterwerk muren woning	Geen asbest	-
13.1 Code: 6020555039	Mengmonster	-
14. Isolatie aan kachel	Geen asbest	-
14.1 Code: 6020555041	Mengmonster	-
16. Crepi op gevel- zwart	Geen asbest	-
16.1 Code: 6020555033	Mengmonster	-
17. Coating op onderzijde gootsteen	Geen asbest	-
17.1 Code: 6020555035	Puntmonster	-

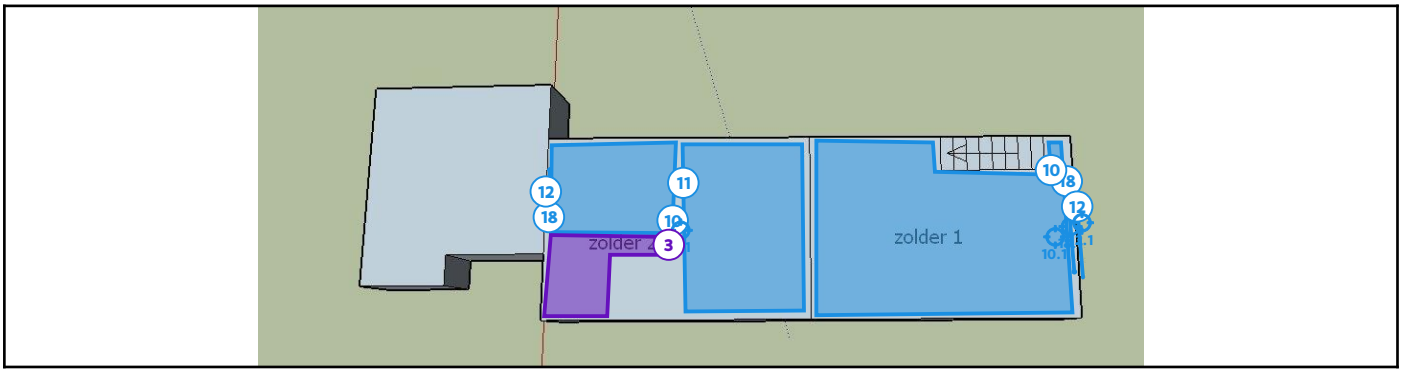
Plan 1.4: plattegrond zolder

Beschrijving	Type	Actie
3. Vinyl op zolder met een tegelmotief	Advies	-
10. Vinyl zolder grijsbruin	Geen asbest	-
10.1 Code: 6020555025	Puntmonster	-
11. Roofing op zoldervloer	Geen asbest	-
11.1 Code: 6020555036	Puntmonster	-
12. Mastiek zolder gevel-profiel	Geen asbest	-
12.1 Code: 6020555023	Puntmonster	-
18. Mastiek zolder profiel-glas	Geen asbest	-
18.1 Code: 6020555024	Puntmonster	-

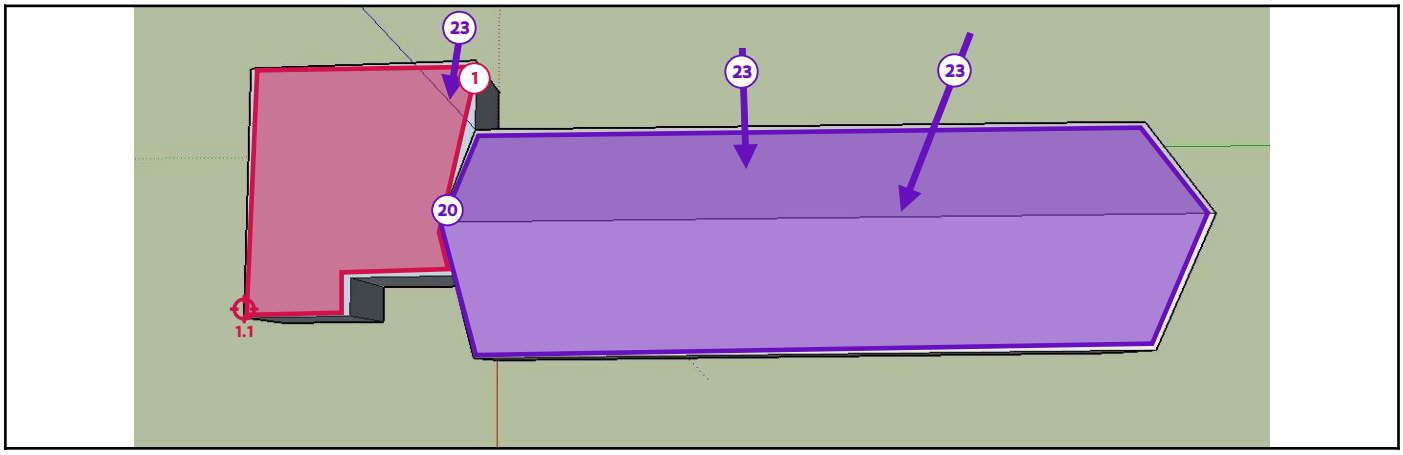
Plan 1.5: plattegrond daken

Beschrijving	Type	Actie
1. Golfplaten op achterbouw	Asbestmateriaal	Dringend verwijderen
1.1 Code: 6020555034	Puntmonster	-
20. Dakbedekking woning- keramische dakpannen	Overige ruimte of materiaal	-
23. Schouwen op het hellend dak	Overige ruimte of materiaal	-

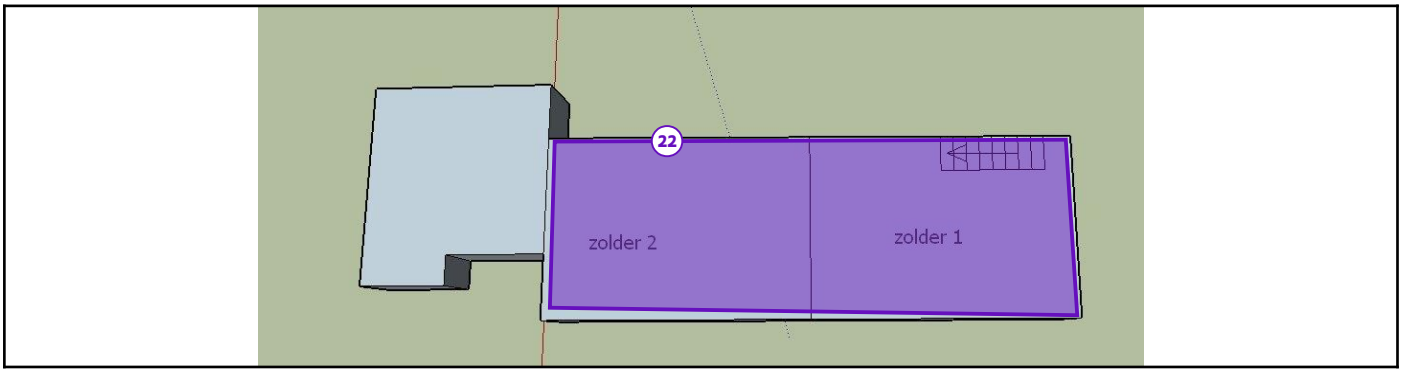
Plan 1.6: plattegrond zolder

Beschrijving	Type	Actie
22. Onderdakplaten woning	Overige ruimte of materiaal	-

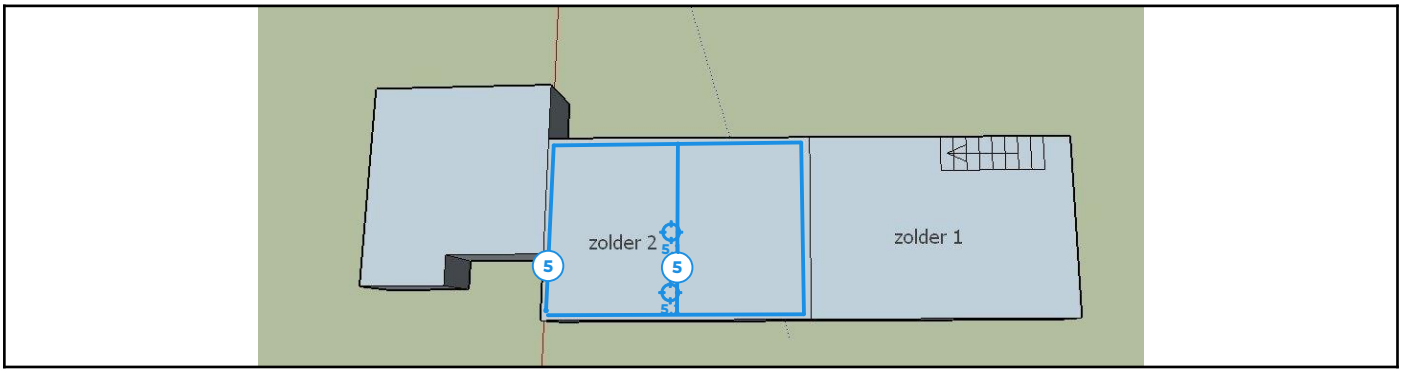
Plan 1.7: plattegrond zolder kopie

Beschrijving	Type	Actie
5. Cementering zolder	Geen asbest	-
5.1 Code: 6020555038	Mengmonster	-

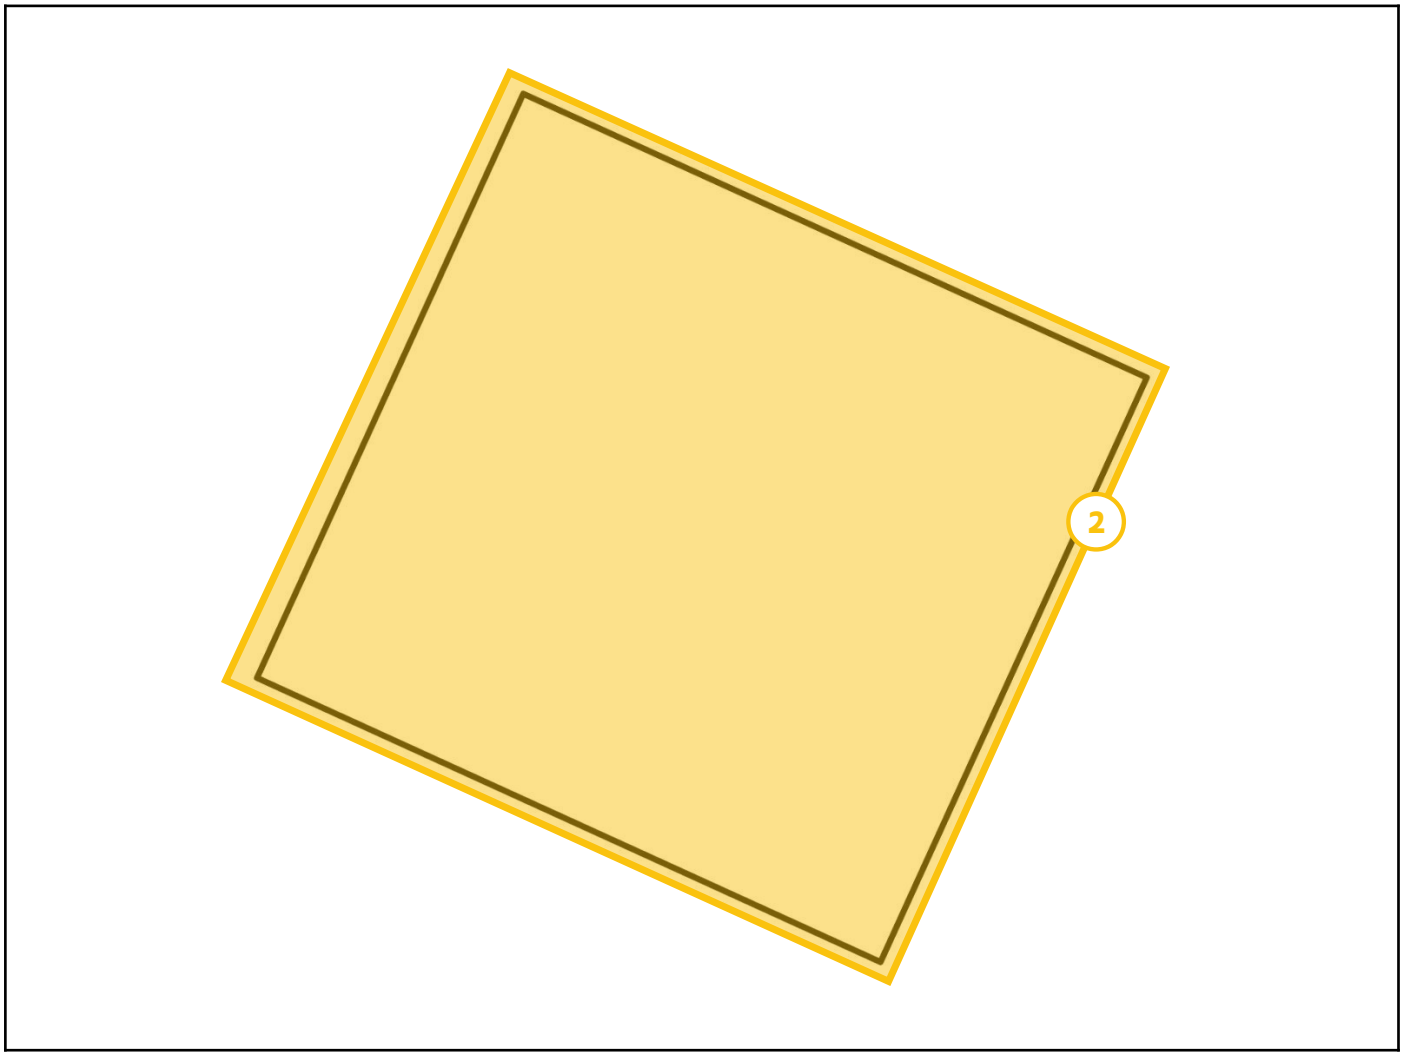
Plan 2.1: Garage plan

Beschrijving	Type	Actie
2. Garage werd gebouwd na 2005	Uitsluiting	-

Bouwjaar: 2015

Constructies gebouwd vanaf 2001 moeten niet onderzocht worden

Opmerking	Zie bijlage bij bewijsdocumenten. Op een luchtfoto van het jaar 2015 (>Geopunt) is zichtbaar dat de garage nog niet was opgetrokken.

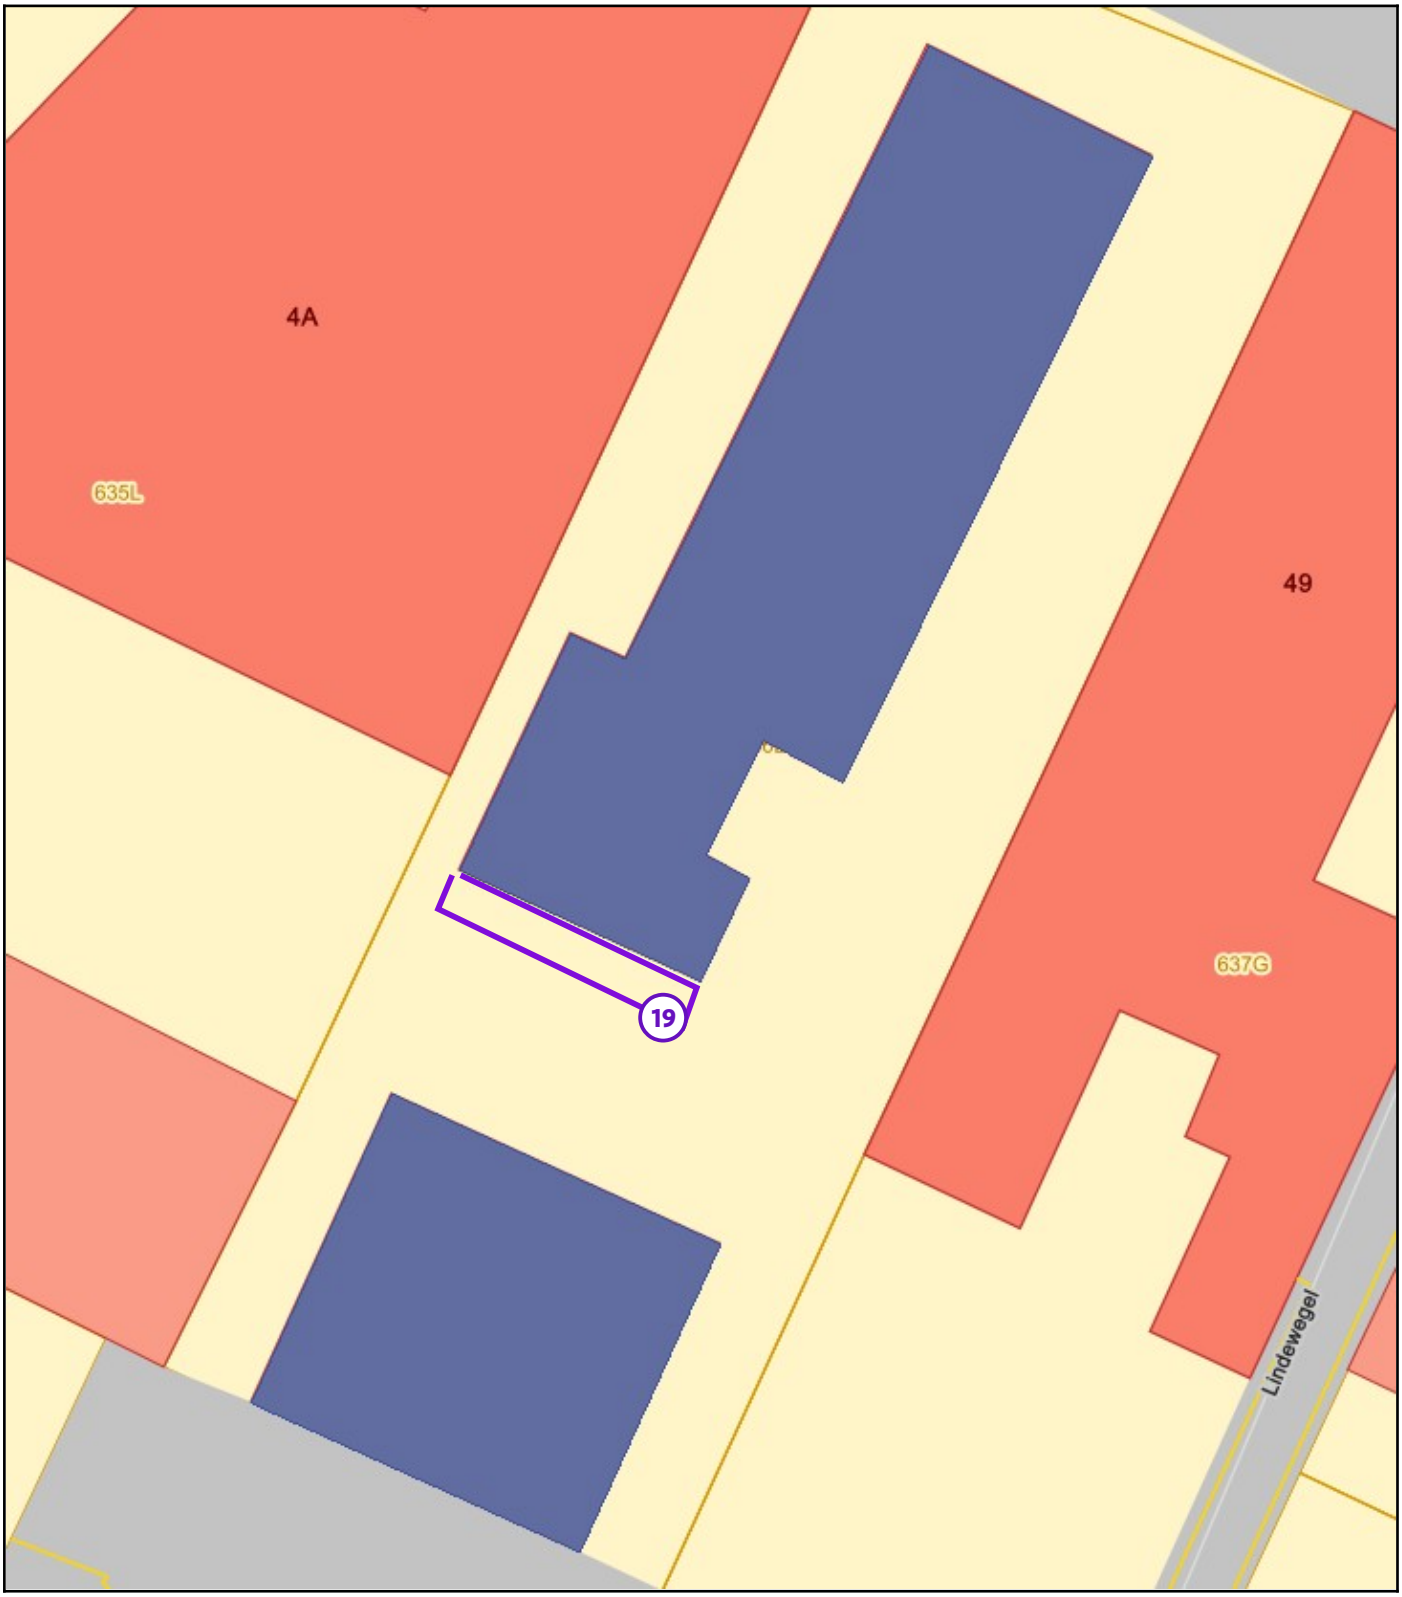
Plan 3.1: Afdruipzones/afvloeizones

19. Afdruipzone golfplaten achterbouw	Afdruipzone/afvloeizone	-

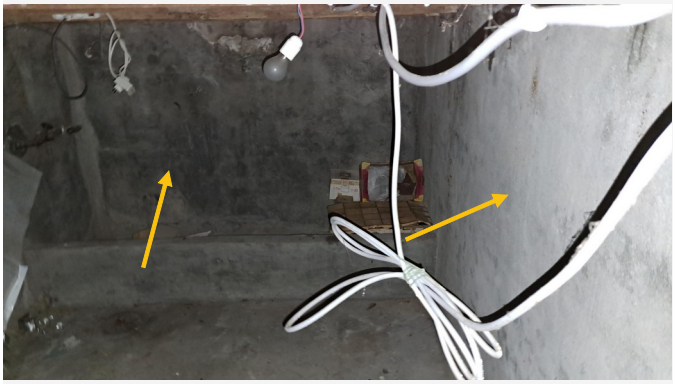
Fiche 4: Cementering kelder

Geen asbest

#	Type	Referentie	Resultaat
4.1	Mengmonster	6020555045	Geen asbest

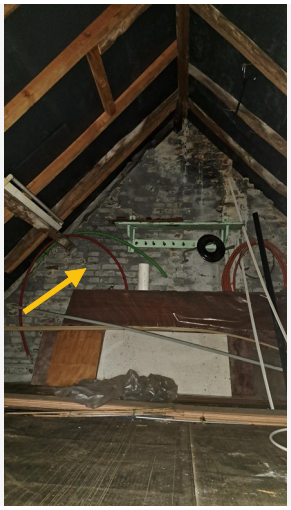
Fiche 5: Cementering zolder

Geen asbest

#	Type	Referentie	Resultaat
5.1	Mengmonster	6020555038	Geen asbest

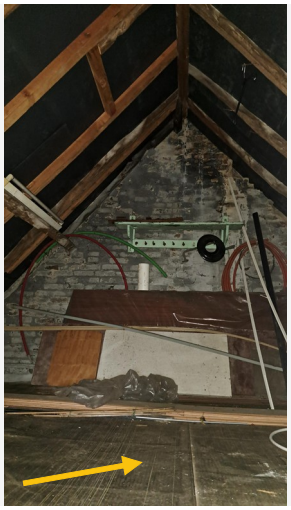
Fiche 11: Roofing op zoldervloer

Geen asbest

#	Type	Referentie	Resultaat
11.1	Puntmonster	6020555036	Geen asbest

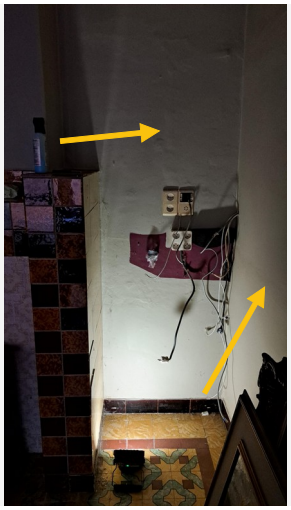
Fiche 13: Pleisterwerk muren woning

Geen asbest

#	Type	Referentie	Resultaat
13.1	Mengmonster	6020555039	Geen asbest

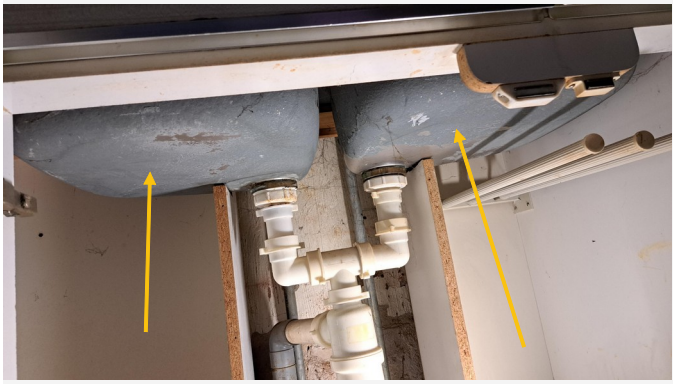
Fiche 17: Coating op onderzijde gootsteen

Geen asbest

#	Type	Referentie	Resultaat
17.1	Puntmonster	6020555035	Geen asbest
