Asbestinventarisattest

Baron de Serretstraat 103, 8200 Brugge

Attestnummer : **20250617-000280.000**
Uitgegeven op : **17.06.2025**
Geldig tot : **Onbeperkt** (tenzij de toestand wijzigt)

Asbestveilig (maar mogelijk niet asbestvrij)

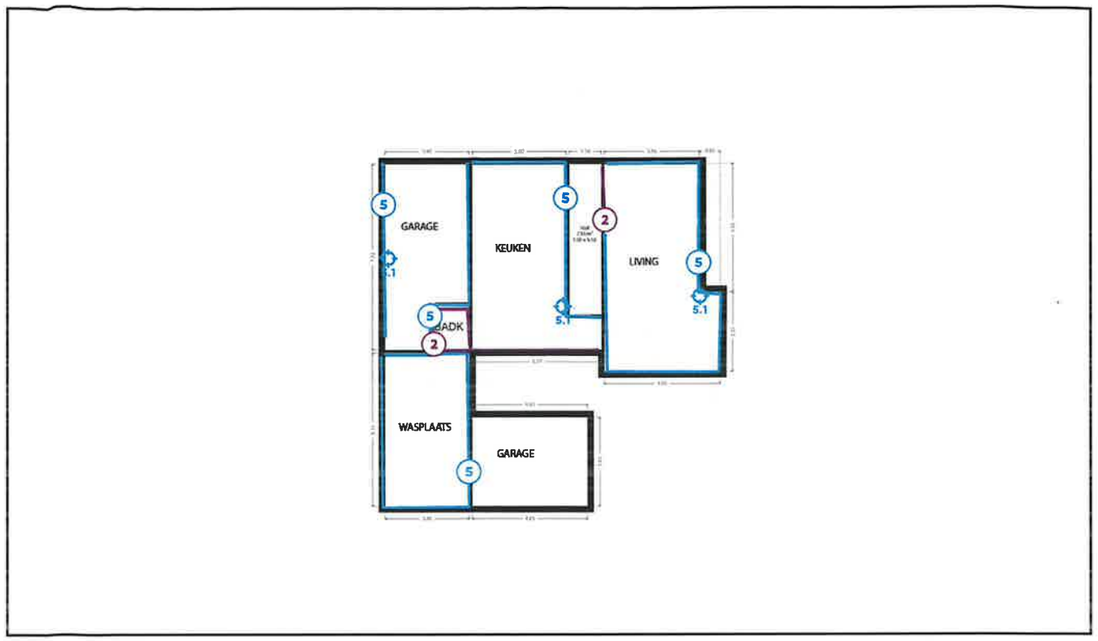
Plan 1.1: GELIJKVLOERS VLOERPLAN

Beschrijving	Type	Actie
1. Vloerafwerking	Advies	-

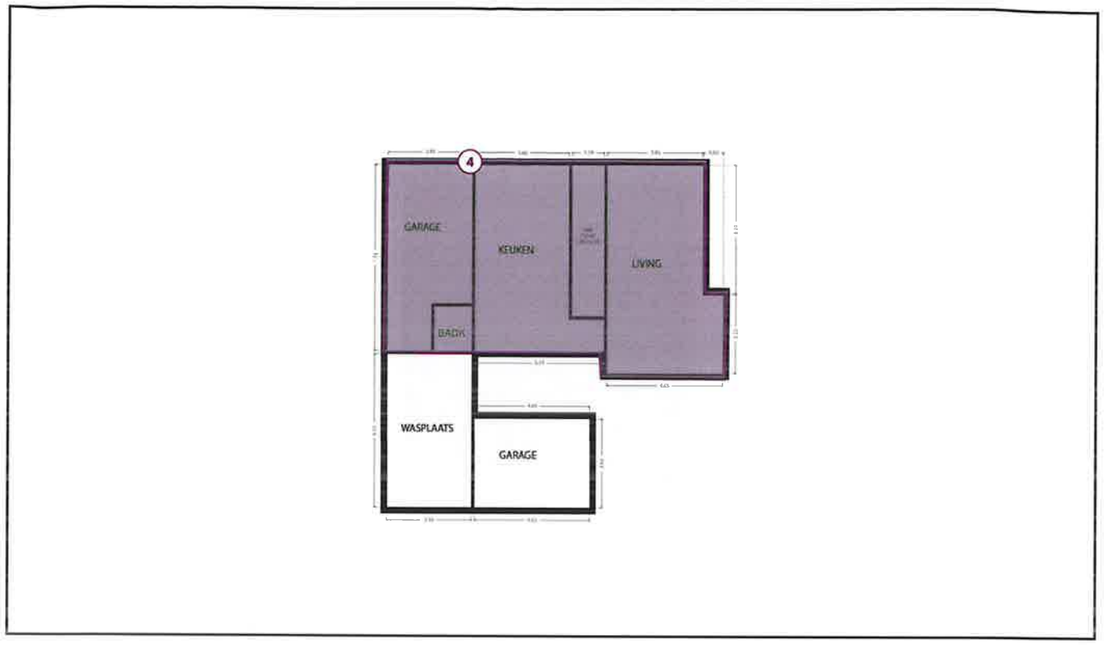
Plan 1.2: GELIJKVLOERS MUURPLAN

Beschrijving	Type	Actie
2. Voorzet wanden	Advies	-
5. Bepleistering muren	Geen asbest	-
5.1 Code: BARSER-MM01	Mengmonster	-

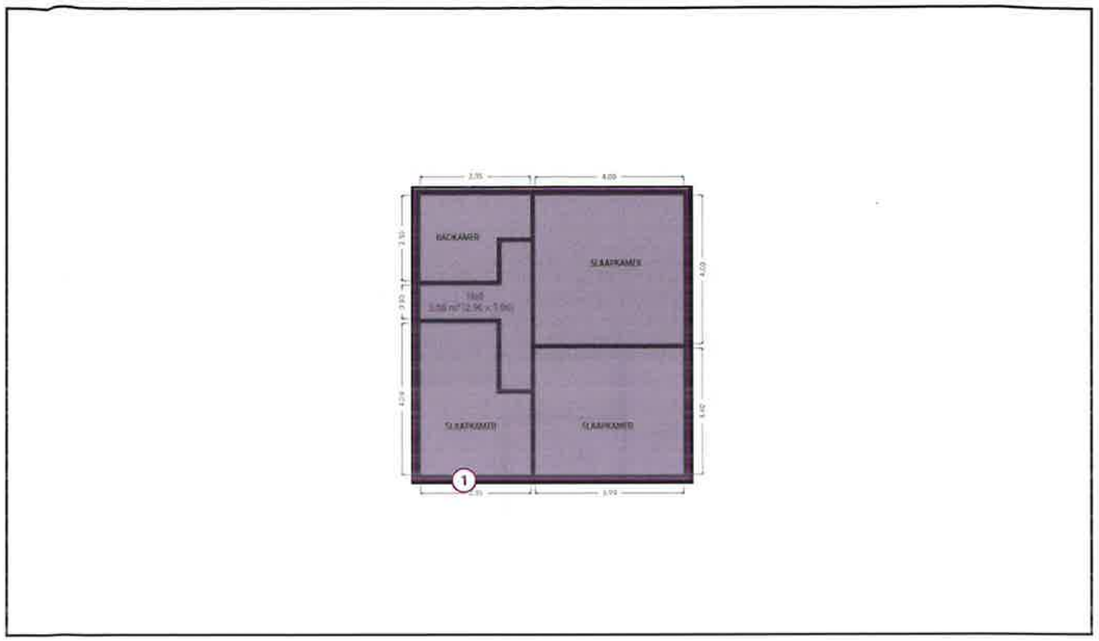
Plan 1.3: GELIJKVLOERS PLAFONDPLAN

Beschrijving	Type	Actie
4. plafondafwerking	Advies	-

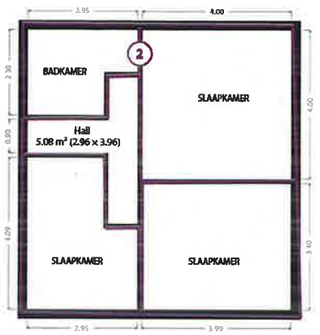
Plan 1.4: EERSTE VERDIEPING VLOERPLAN

Beschrijving	Type	Actie
1. Vloerafwerking	Advies	-

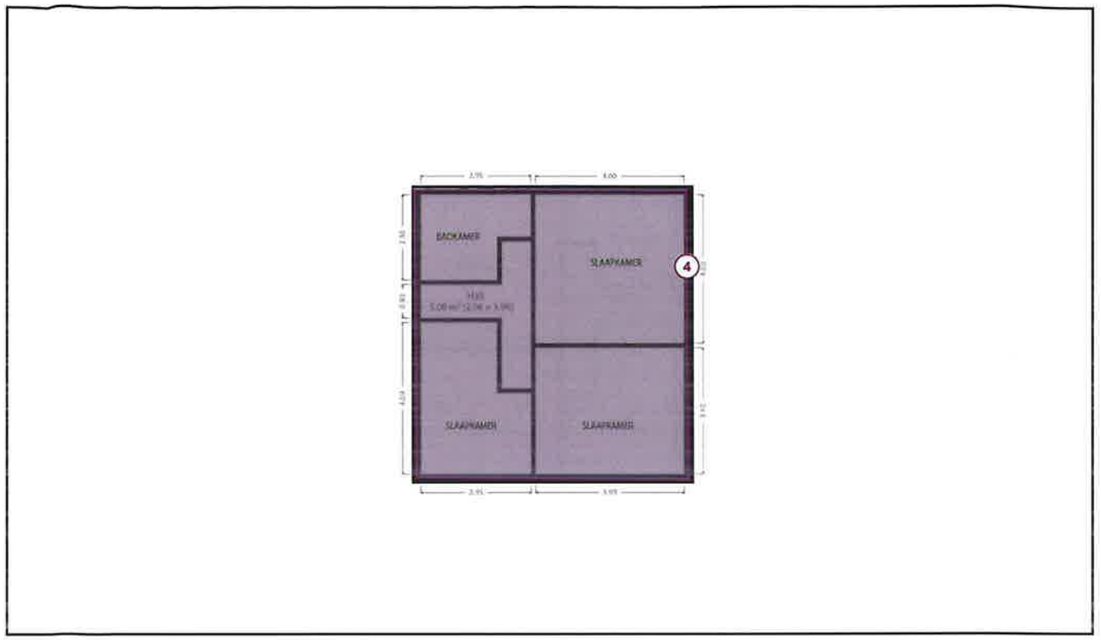
Plan 1.5: EERSTE VERDIEPING MUURPLAN

Beschrijving	Type	Actie
2. Voorzet wanden	Advies	-

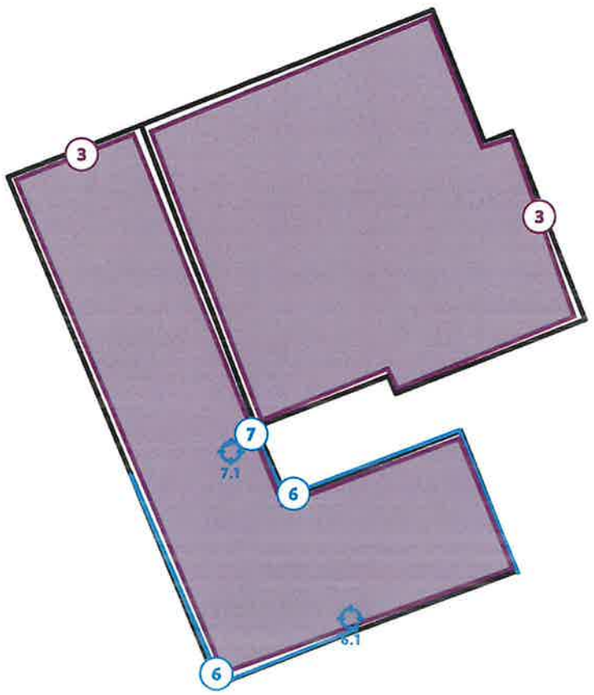
Plan 1.6: EERSTE VERDIEPING PLAFONDPLAN

Beschrijving	Type	Actie
4. plafondafwerking	Advies	-
